Rapport de mission

**Le SEISME de CHUETSU-OKI
(JAPON)**

du 16 juillet 2007

Rapport de la mission AFPS

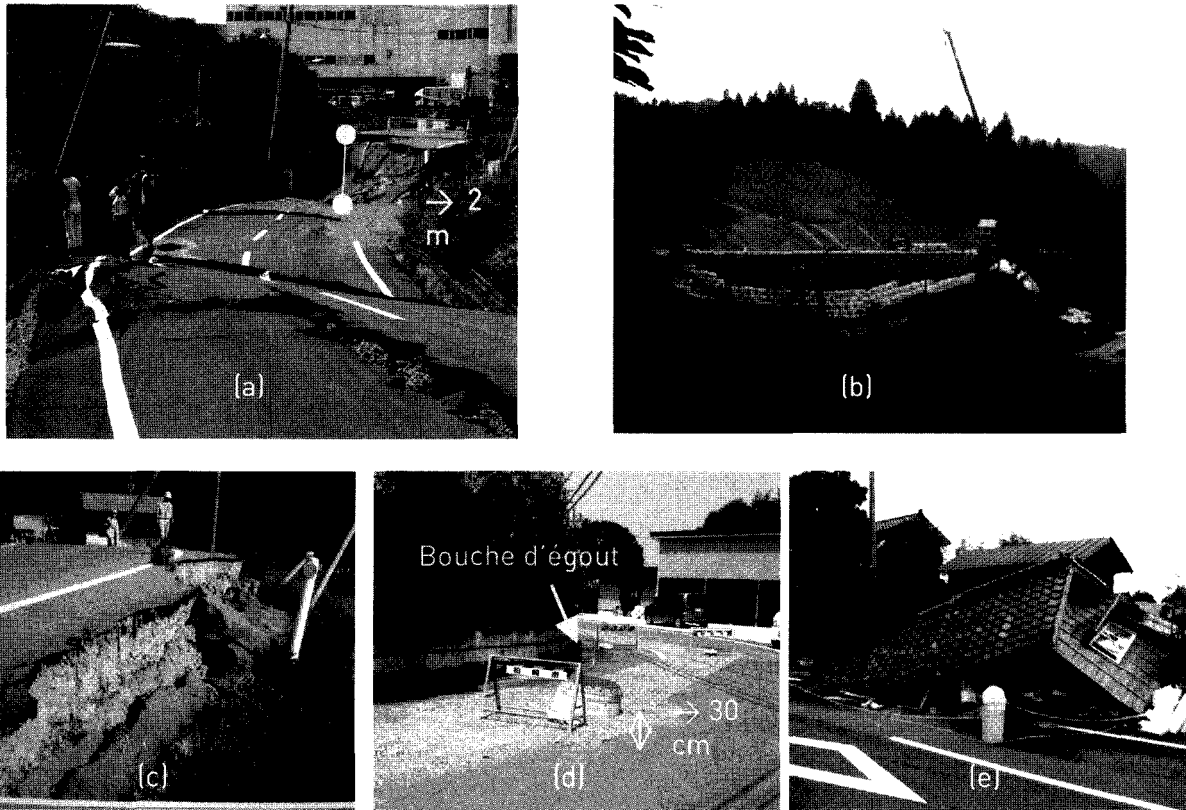
De plus les effets de la liquéfaction sur les réseaux d'eau et de gaz ont nécessité l'ouverture de nombreuses fouilles pour intervenir sur des fuites ou ruptures. Enfin, l'effondrement de certaines constructions a pu partiellement obstruer les voies de circulation (Figure 2.5.e).

Figure 2.5 : Dégâts des réseaux routiers

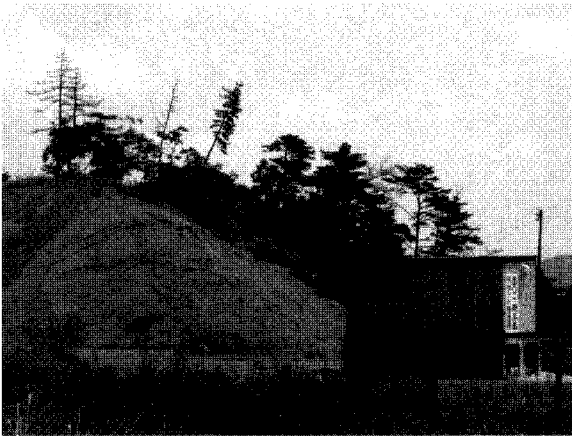
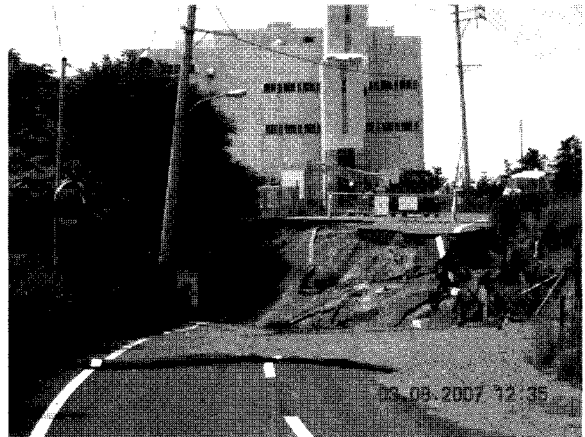
Figure 2.13 : Glissement de terrain à proximité de l'incinérateur illustrant les mouvements de sol.

Figure 2.14: Glissement du réservoir métallique extérieur.
La bande blanche sur la photo ci-dessus illustre l'amplitude du déplacement.

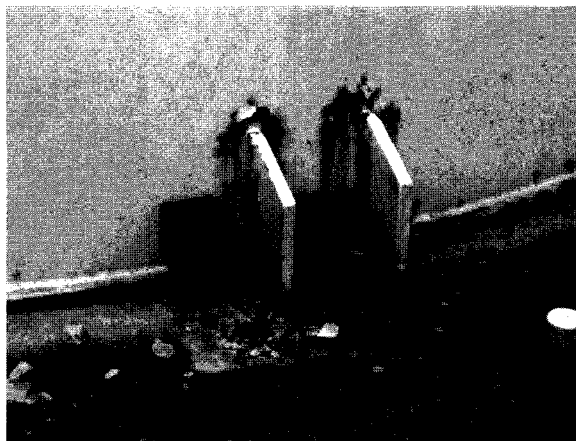
Figure 2.15 : La cause principale du glissement est la corrosion des ancrages.

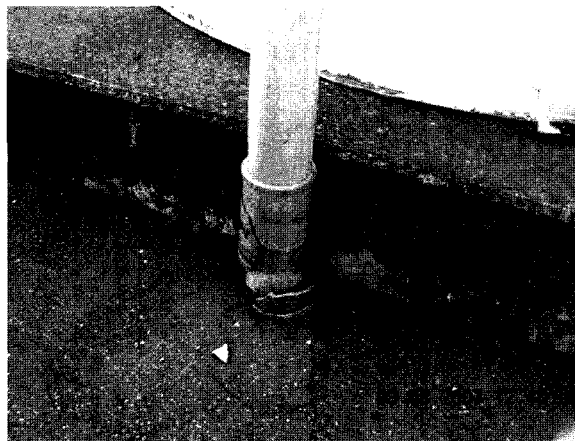
Figure 2.16 : Rupture de tuyauterie sur le réservoir (mouvement différentiel).

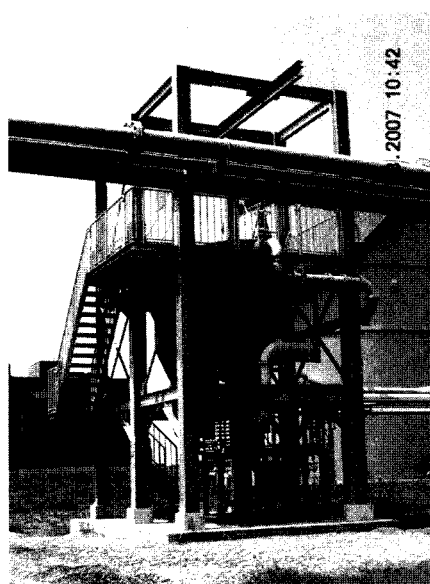
Figure 2.28 : Bonne tenue des cyclones. Bons ancrages, bons supportages, socle béton.

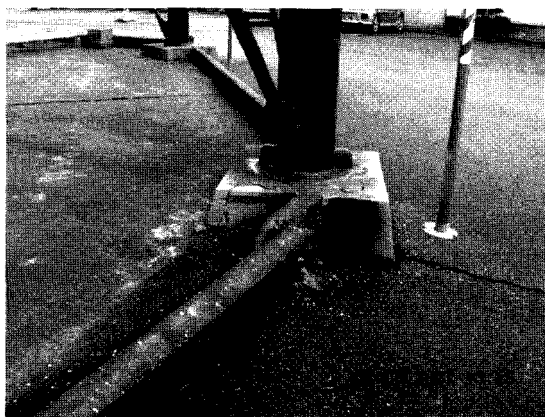
Figure 2.30 : Zone gare
Rupture de bordure. Perte de l'enduit sur le socle

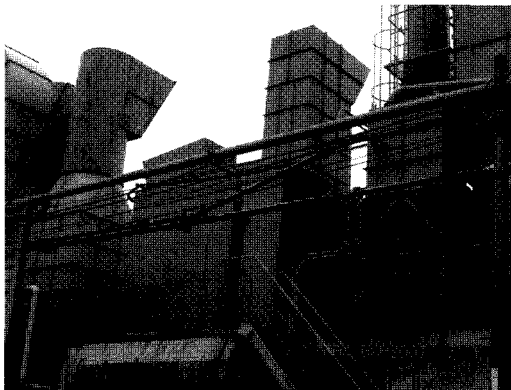
Figure 2.37: Réseau aérien corrodé, mais souple

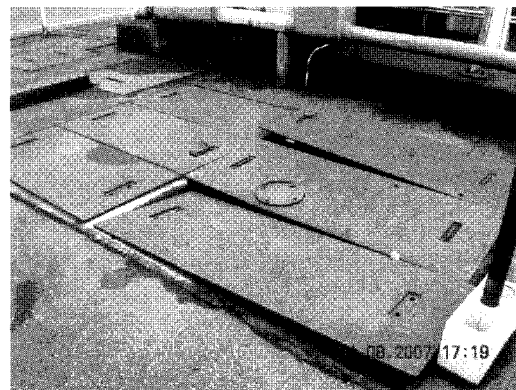
Figure 2.38: Pas de dispositifs anti-envol sur les trappes

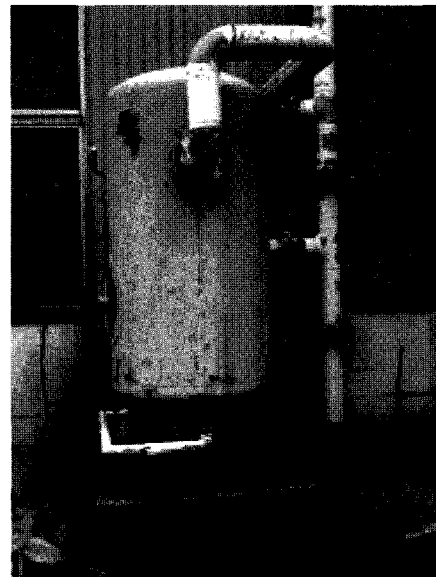
Figure 2.40: Equipement sous pression corrodé.

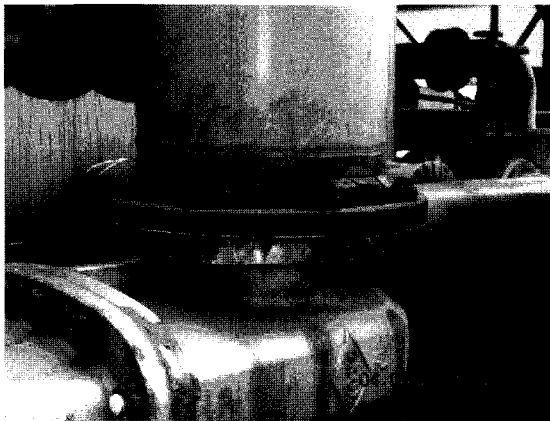
Figure 2.41: Tuyauteries corrodées, sous leur calorifuge.

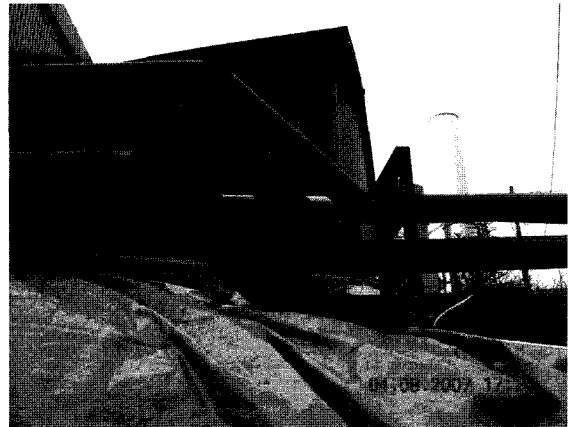
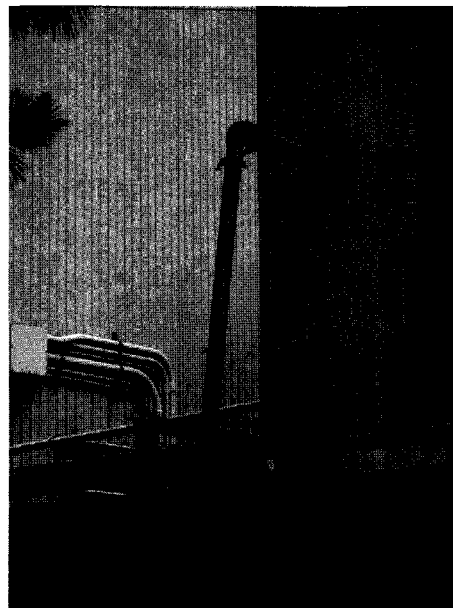
Figure 2.42: Tuyauterie, liaison vissée, non supportées, non ancrée

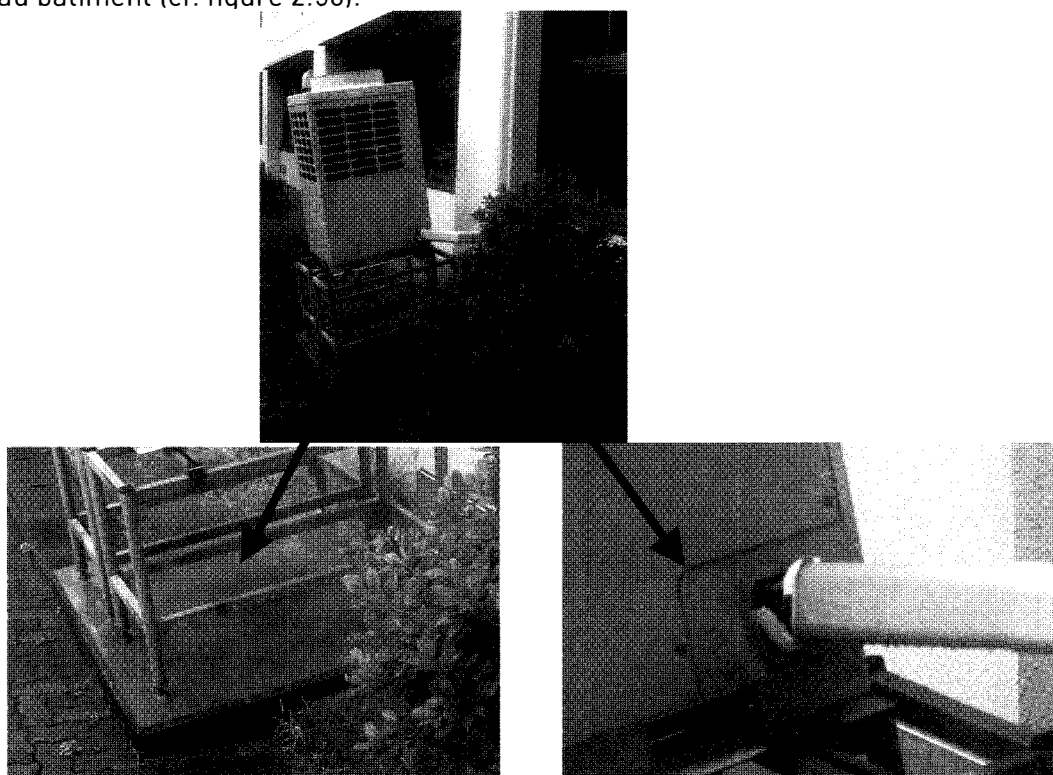
Figure 2.50 : Dommage observé sur les climatiseurs extérieurs en rez-de-chaussée [effet des mouvements différentiels]

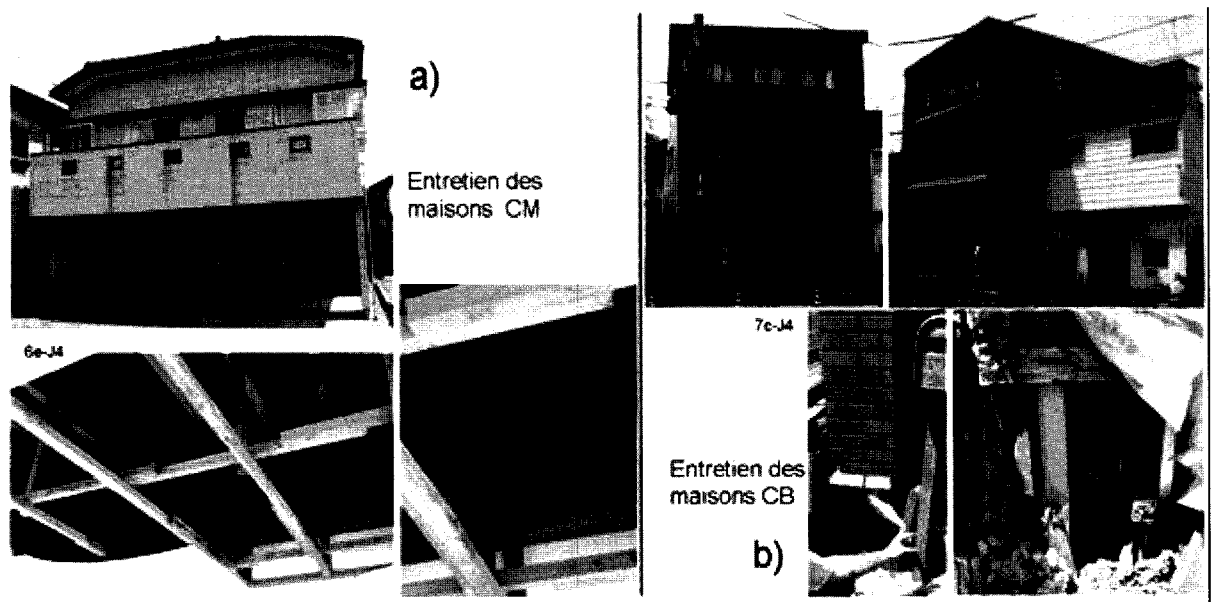
Figure 3.9 : Défauts d'entretien et [ou] de protection de maisons en acier ou en bois

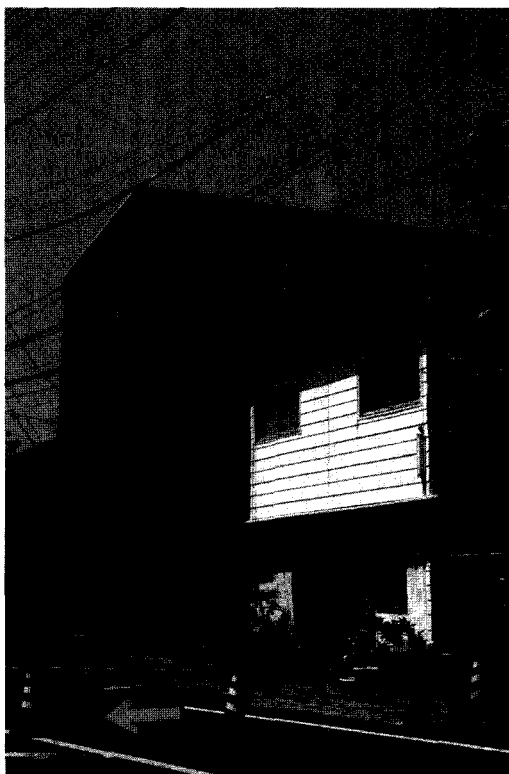
Figure 3.12 : Torsion d'un bâtiment en bois due à l'affaiblissement du niveau bas par une large ouverture et à la dégradation par l'humidité des poteaux d'angle en bois

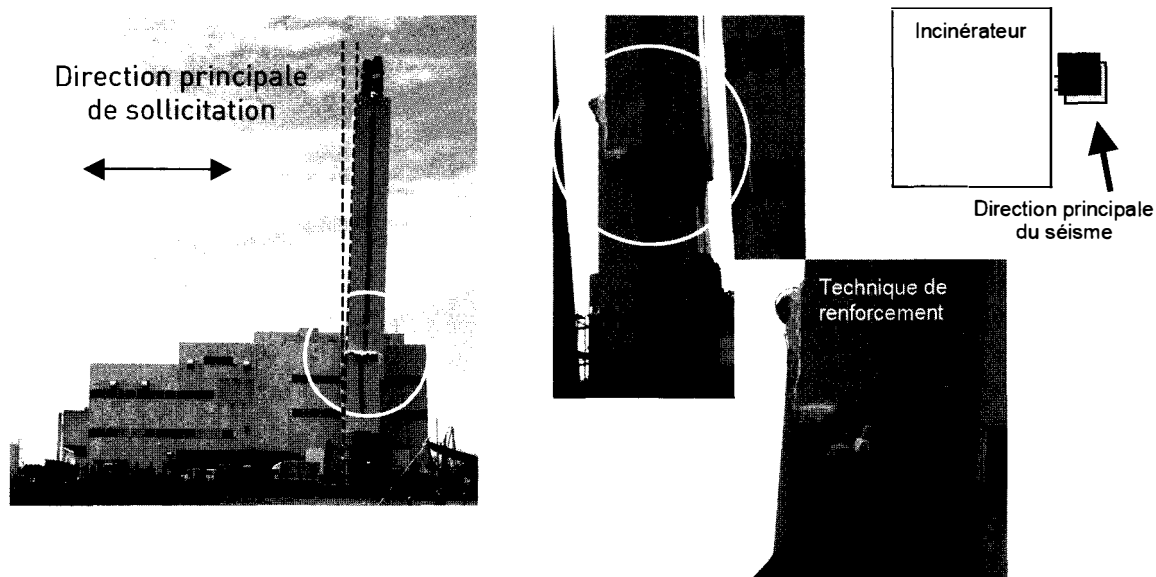
Figure 3.40 : Rupture de la tour de l'incinérateur suite au séisme
