*Cahier d'Etude n° 48
Octobre 1979*

**DOSSIER GUIDE SUR UNE PROCÉDURE D'ANALYSE
DES ZONES D'ACCUMULATION D'ACCIDENTS
EN AGGLOMÉRATION**

L'ORGANISME NATIONAL DE SÉCURITÉ ROUTIÈRE

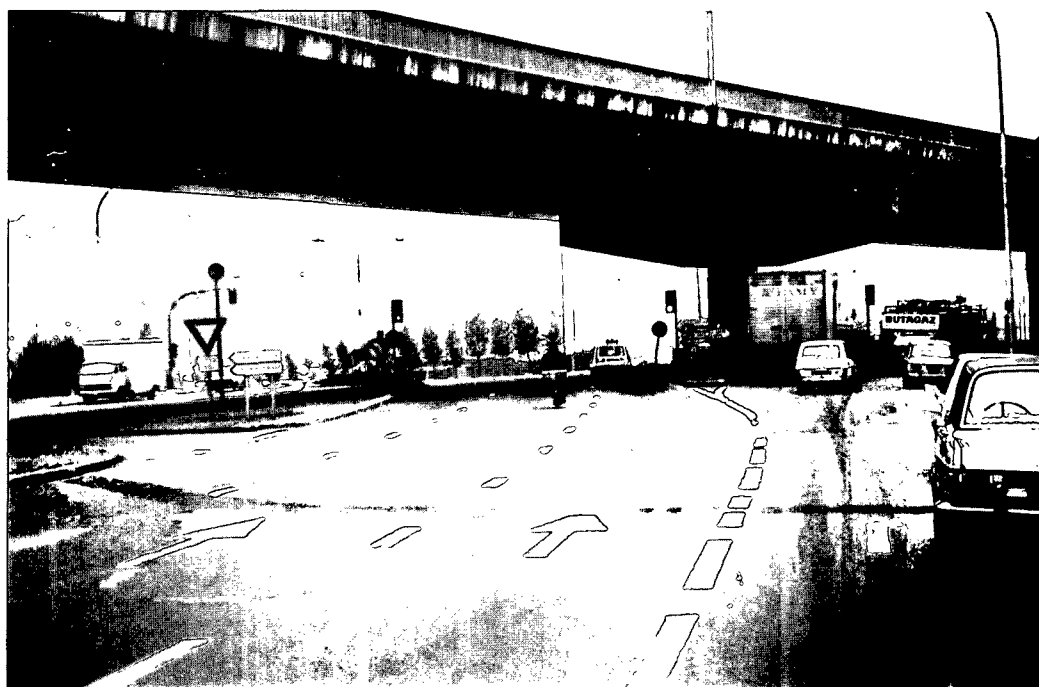
La flèche indique le feu de la route du Havre et donne une idée de la distance au centre de l'intersection

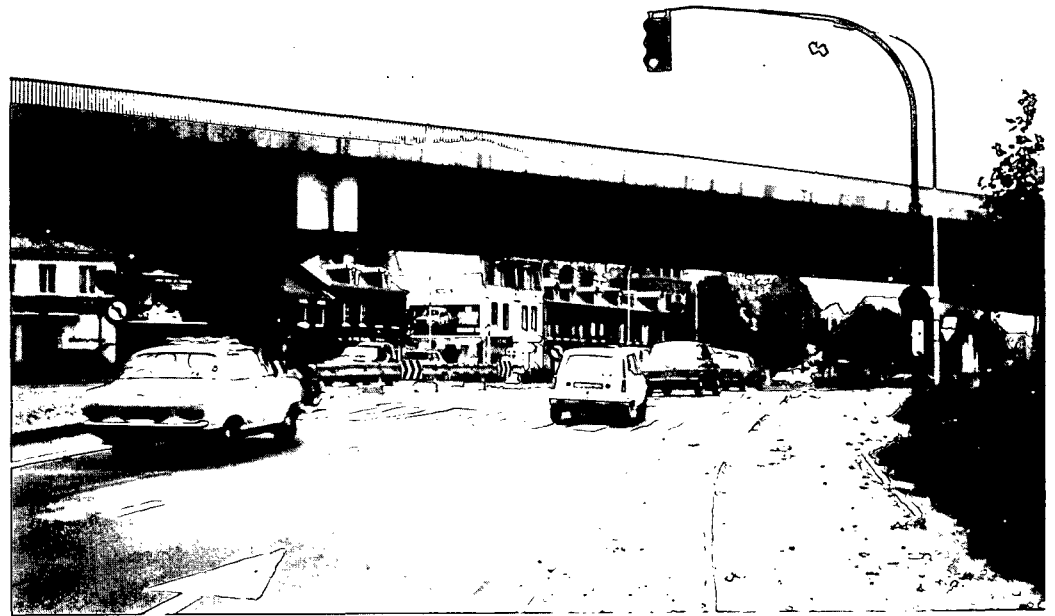
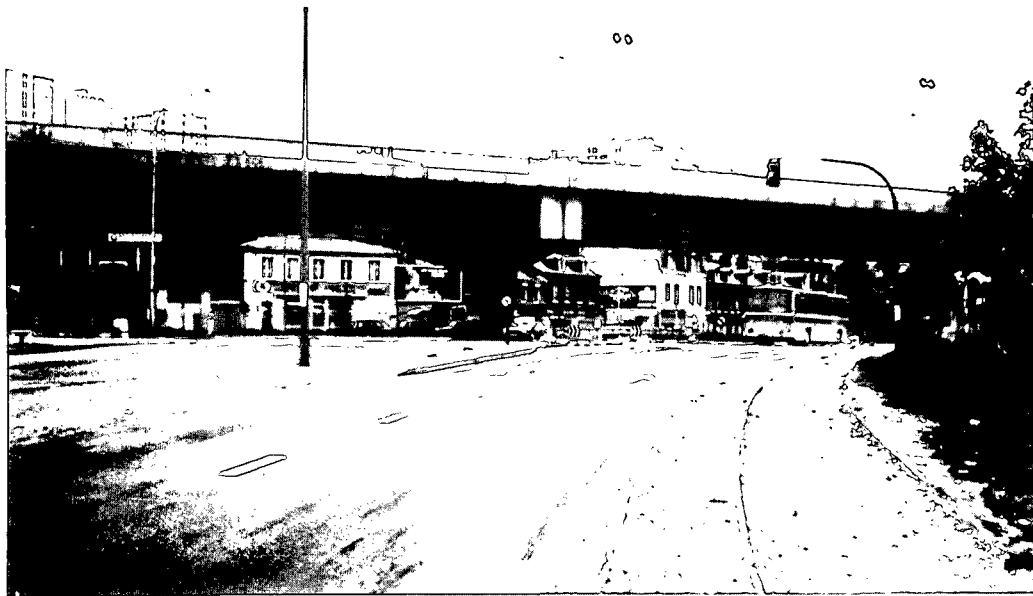
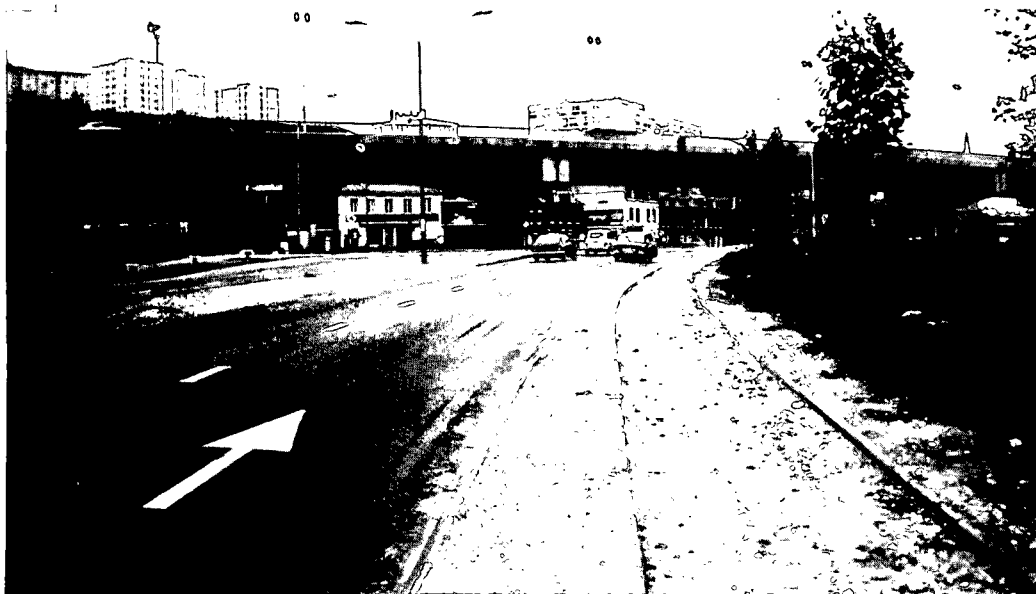
APPROCHE AVENUE DU COMMANDANT BICHERAY

sur l'avenue du Ct Bicheray en venant de Canteleu, l'intersection est précédée d'une courbe qui gêne la visibilité. Le feu situé à droite et celui sur portique sont peu visibles, mais le feu implanté à gauche sur TPC est très visible. La glissière de sécurité avec balises K8 interdisant la manœuvre de tourne à gauche vers la route du Havre ne facilite pas la perception du carrefour et des feux car elle donne une impression de continuité. Les vitesses pratiquées sont élevées. La chaussée est dégradée et l'adhérence mériterait d'être mesurée, les accidents s'étant produits sur chaussée mouillée. Le non-respect du feu avec passage à l'orange-début rouge est assez fréquent. Ce comportement est certainement lié au fait que les usagers ne coupent pas le flux de circulation, l'avenue du Mont Riboudet est à sens unique entrant, mais s'insèrent par une manœuvre de tourne à droite donc moins dangereuse. Vu le déroulement des accidents il est plutôt dangereux de s'arrêter au feu orange.

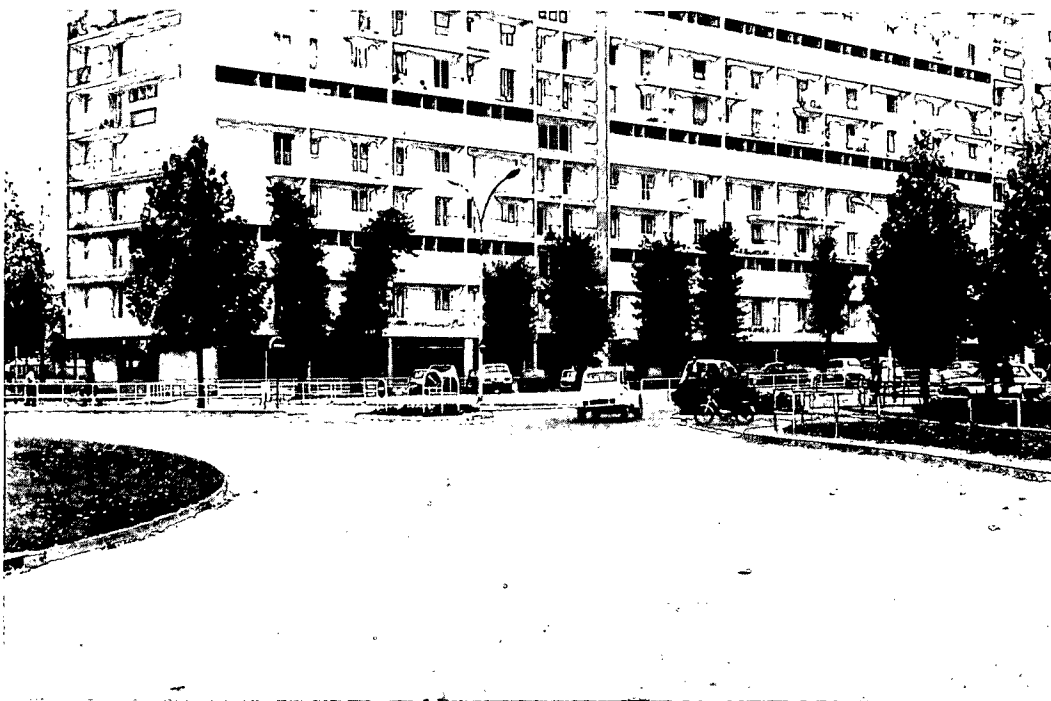
Intersection boulevard de l'Yser - Rue Moine
Véhicule quittant le rond-point pour rejoindre la rue Moine
Cyclomoteur arrêté sur boulevard de l'Yser

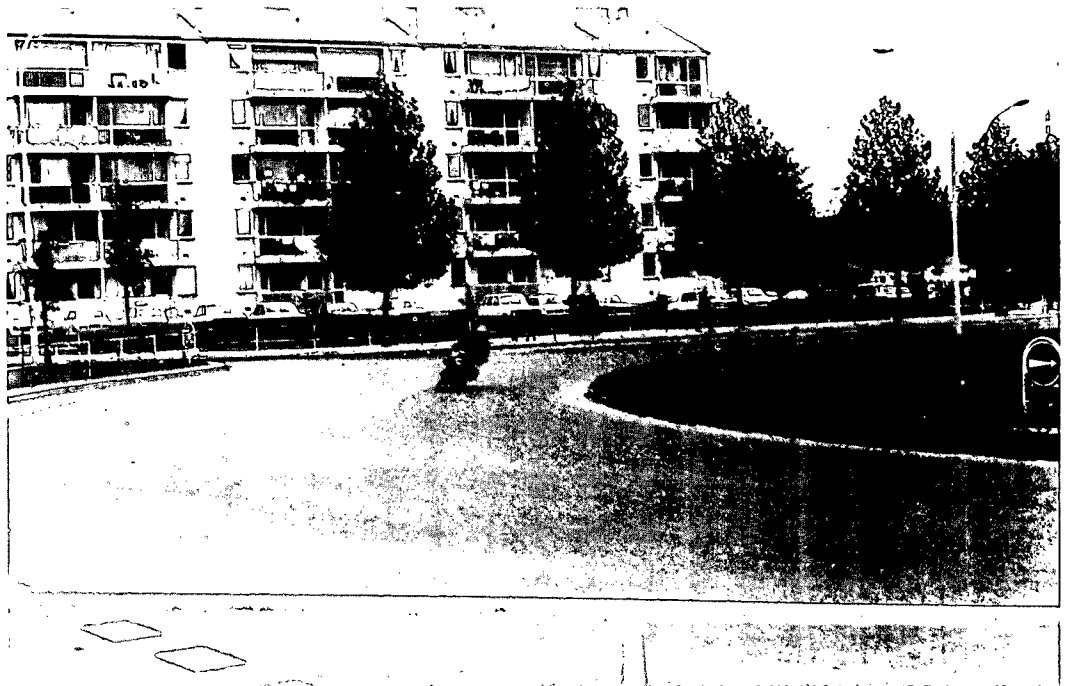
Vitesse deux roues à l'intérieur du rond-point

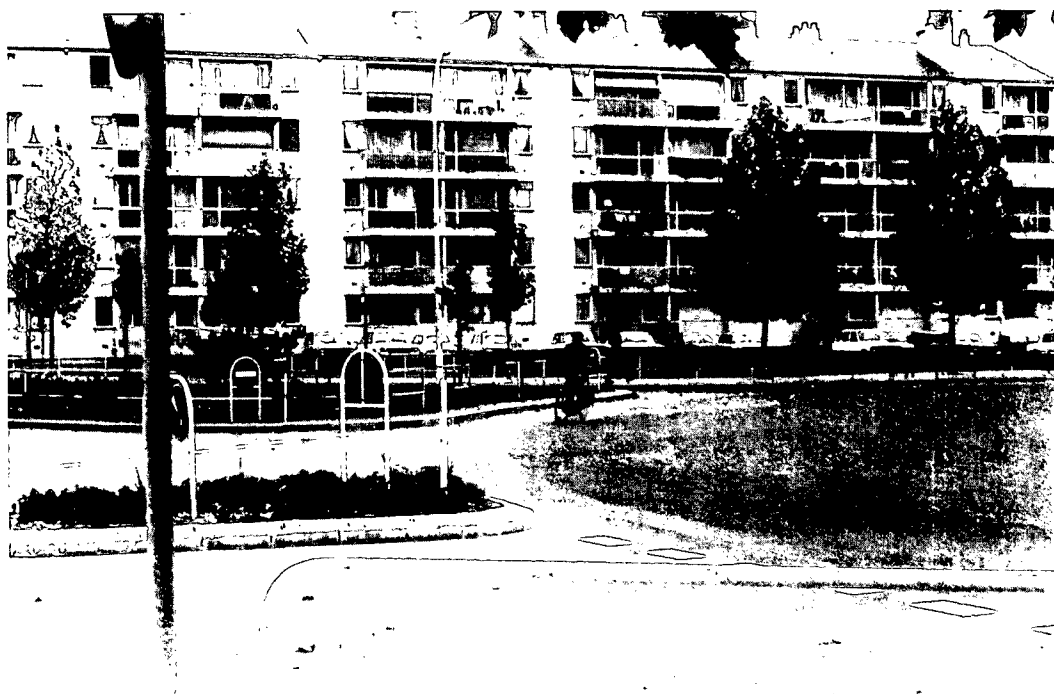
Ce comportement, induit par un arrêt matérialisé en-deçà de l'alignement du giratoire, est aggravé par le fait que les usagers se dirigeant vers la rue Moine utilisent rarement leur indicateur de direction et pratiquent des vitesses élevées du fait de leurs trajectoires presque droites.

Matérialisation ligne d'arrêt sur boulevard de l'Yser en retrait par rapport à l'alignement du giratoire matérialisé par traces de roulement sur chaussée

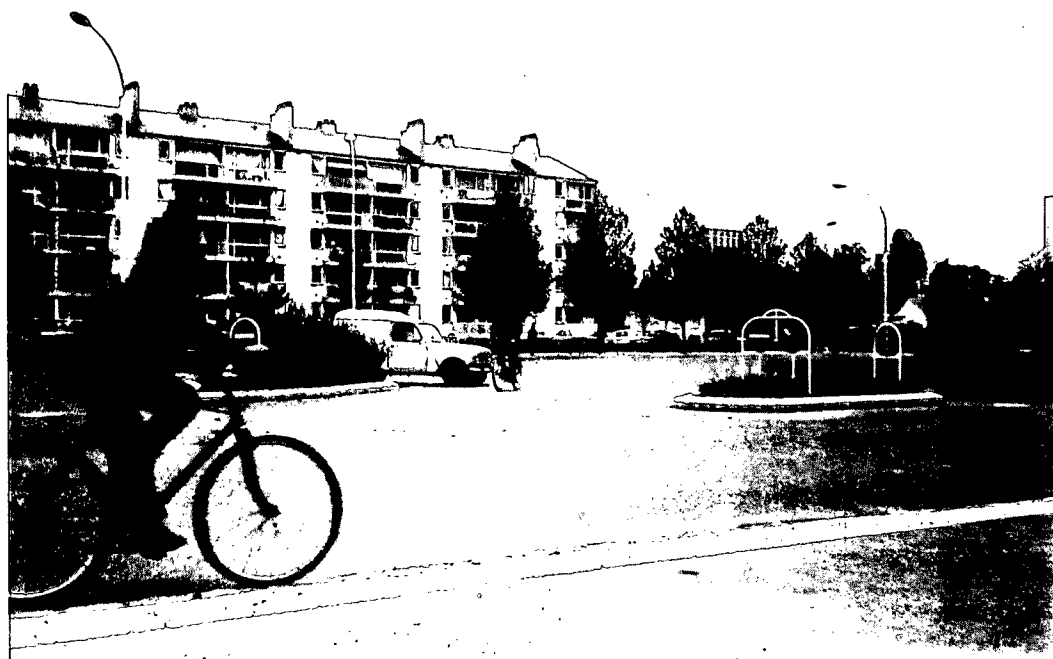
Les usagers circulant boulevard de l'Yser s'insèrent directement dans le flux tournant si aucun véhicule ne se dirige vers la rue Moine. Dans le cas contraire, l'arrêt se fait très souvent au-delà de la ligne et les freinages sont assez « appuyés » (photo 7).

Arrêt véhicule au-delà de ligne sur boulevard de l'Yser

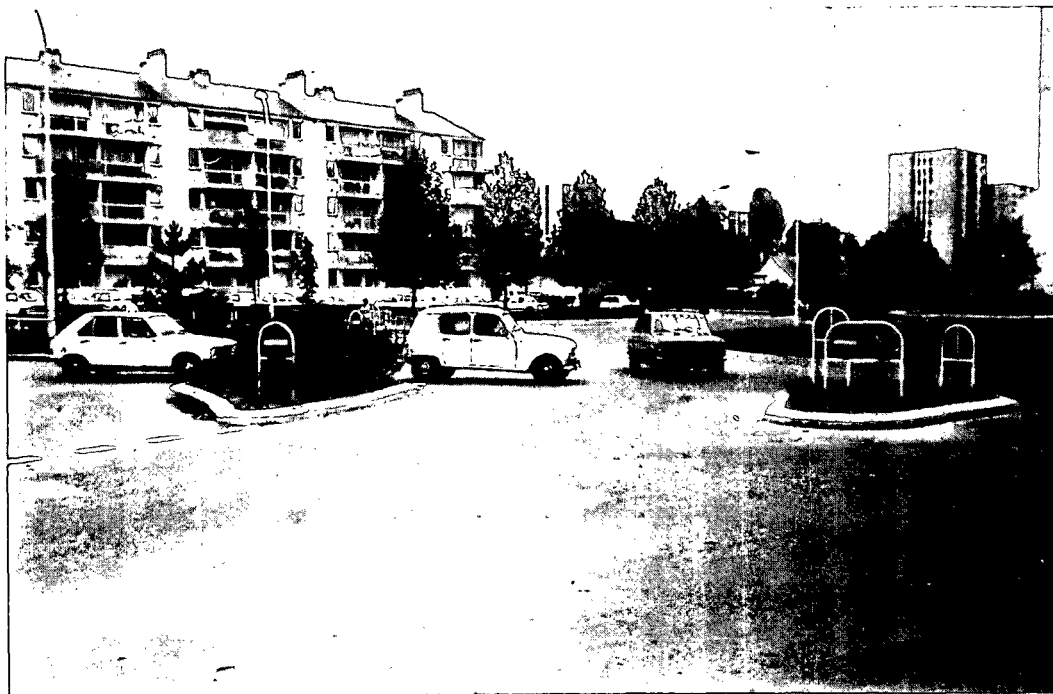
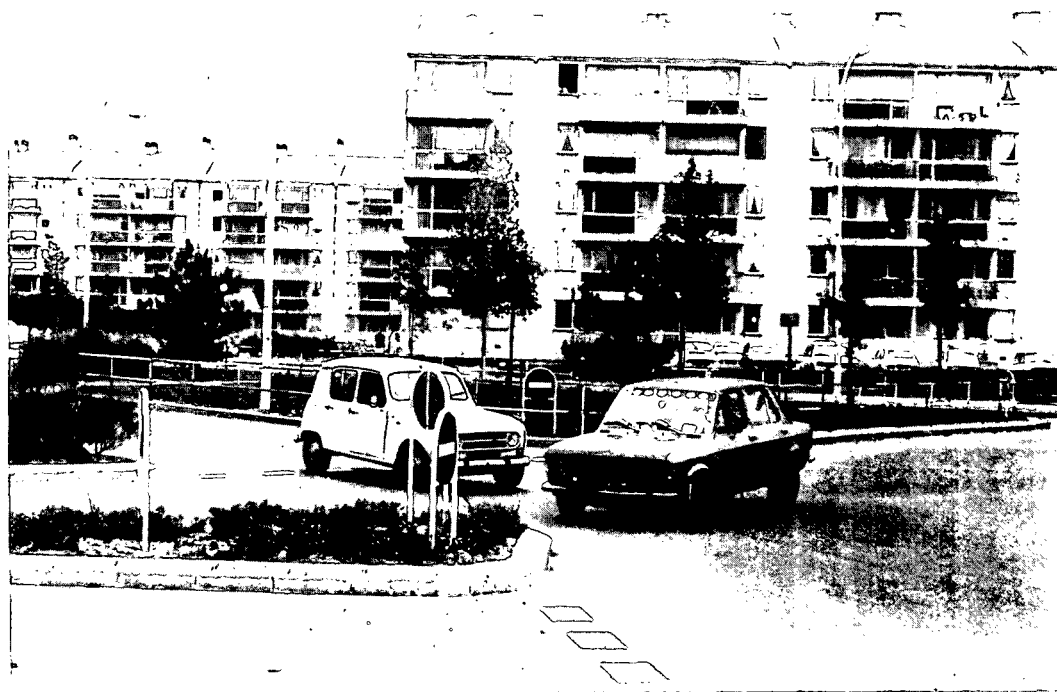
CONFLIT
entre véhicule entrant dans le giratoire par le boulevard de l'Yser
et véhicule quittant le rond-point vers la rue Moine

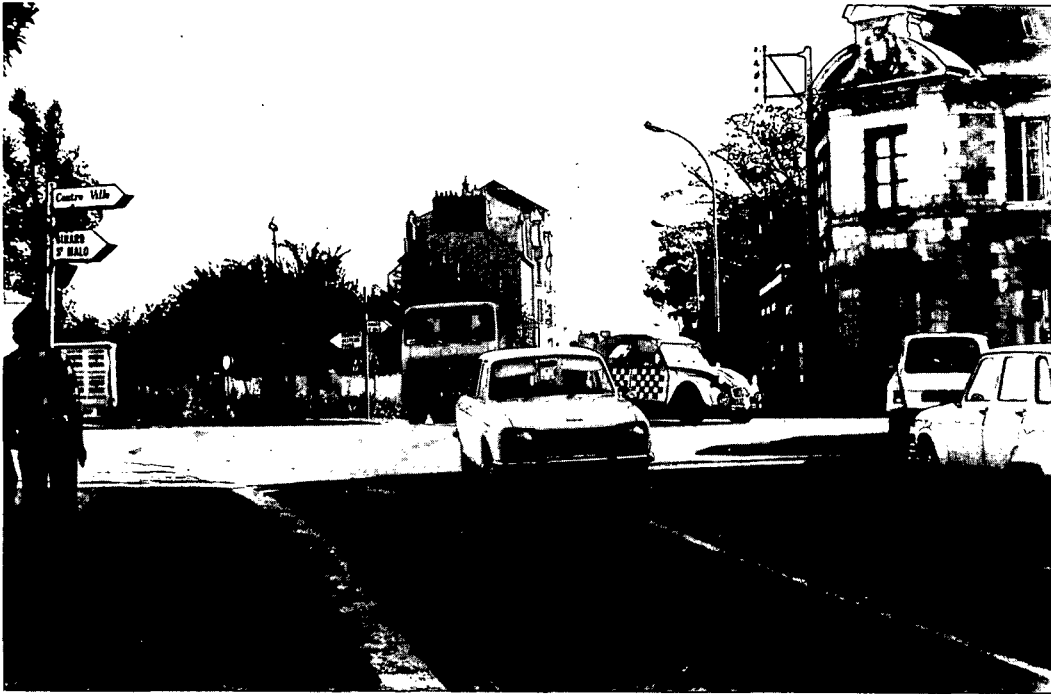
**BOULEVARD VOLNEY : ligne d'effet des feux en retrait
chevauchement de la ligne de séparation des sens**

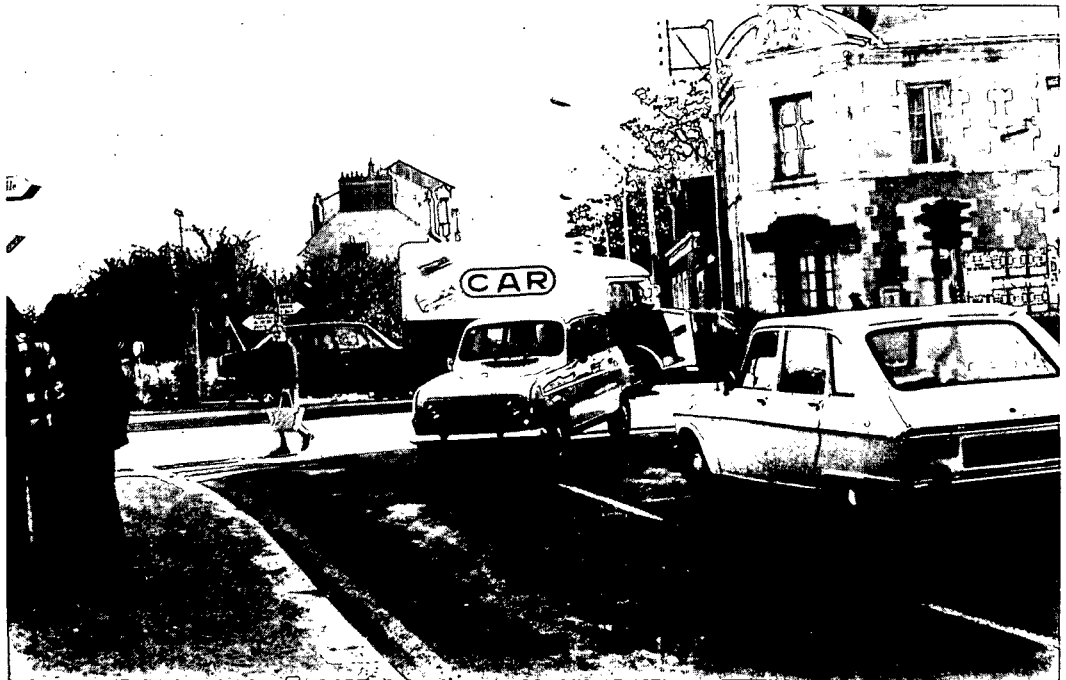
Chevauchement par des véhicules direct venant du Boulevard de METZ

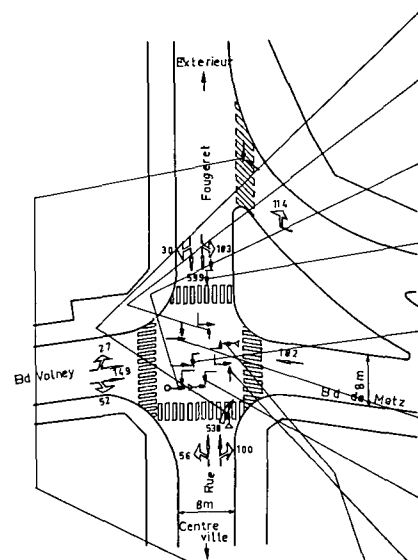
Chevauchement par des véhicules effectuant un tourne-à-gauche FOUGERES-VOLNEY
