*Cahier d'Etude n° 55  
Mars 1982*

**ÉTUDE DE LA SÉCURITÉ SUR UN AXE  
DANGEREUX EN ZONE URBAINE**

L'ORGANISME NATIONAL DE SÉCURITÉ ROUTIÈRE

*\* Etude réalisée pour le compte de la Direction Régionale de l'Ile de France*

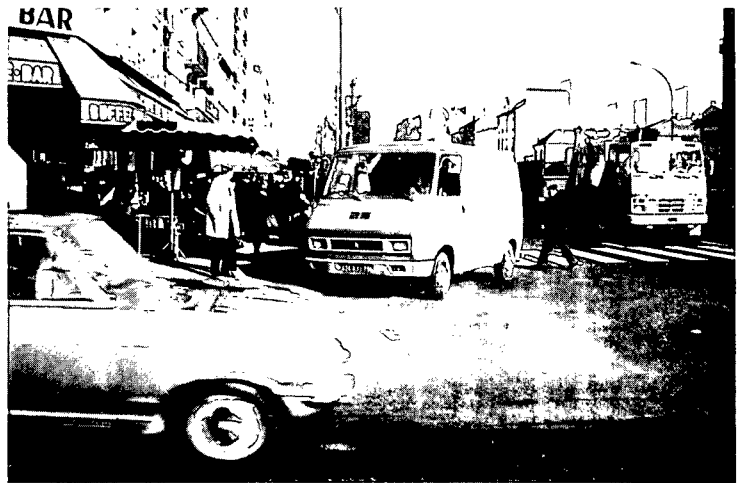
Hormis les habitations en bordure de la RN. 7, les magasins, les rues perpendiculaires et les arrêts de bus, des générateurs particuliers expliquent la localisation d'accidents piétons.

Le marché du Kremlin-Bicêtre

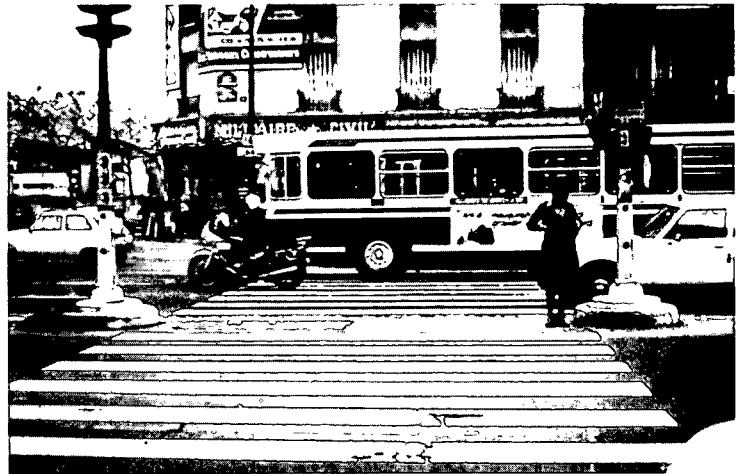
Traversée piétons en deux temps

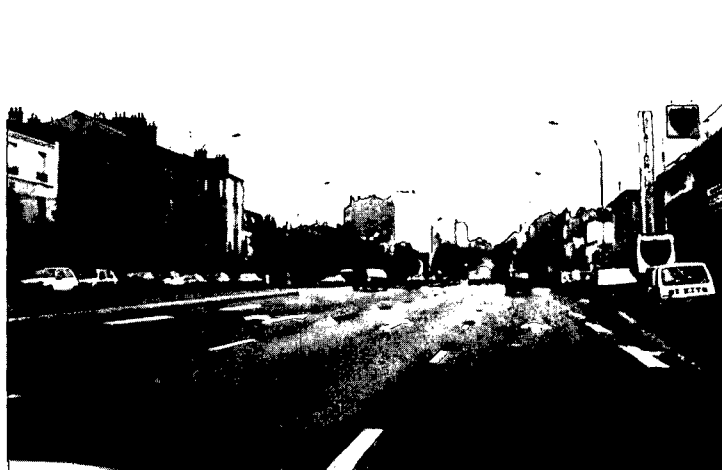
Les voies spéciales aménagées pour le tourne-à-droite ont une influence assez néfaste sur la sécurité.

- Elargissement en carrefour rejetant les feux à droite - non-respect de feux + choc arrière (44 accidents).
- Allongement des traversées piétons - accident en fin de demi-traversée (32 accidents).
- Problème de réinsertion (4 accidents).
- Réduction de la largeur des trottoirs - accident enfant - (1 accident).
- Utilisation par les deux-roues lors de mouvements directs (2 accidents).
- Crée des accélérations augmentant la vitesse des véhicules.

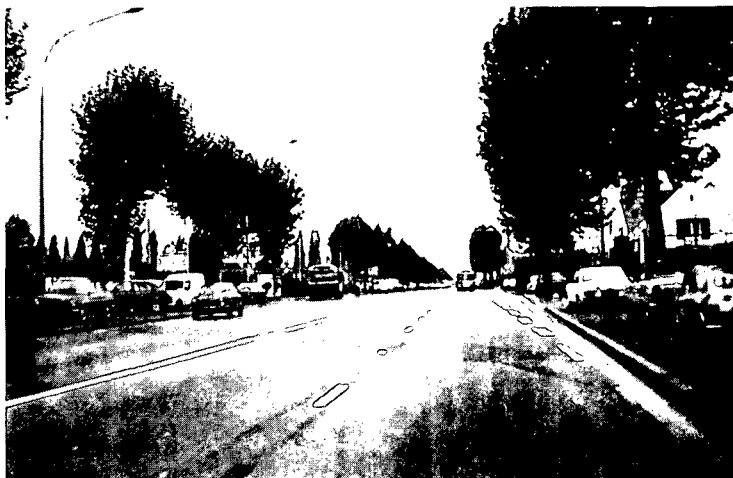
Le stationnement en section courante ainsi que les entrées privées créent des problèmes, en particulier pour les deux-roues (15 accidents) et gênent des piétons en section courante.

En intersection, il diminue la visibilité et peut masquer les piétons en traversée.

Le stationnement en section courante

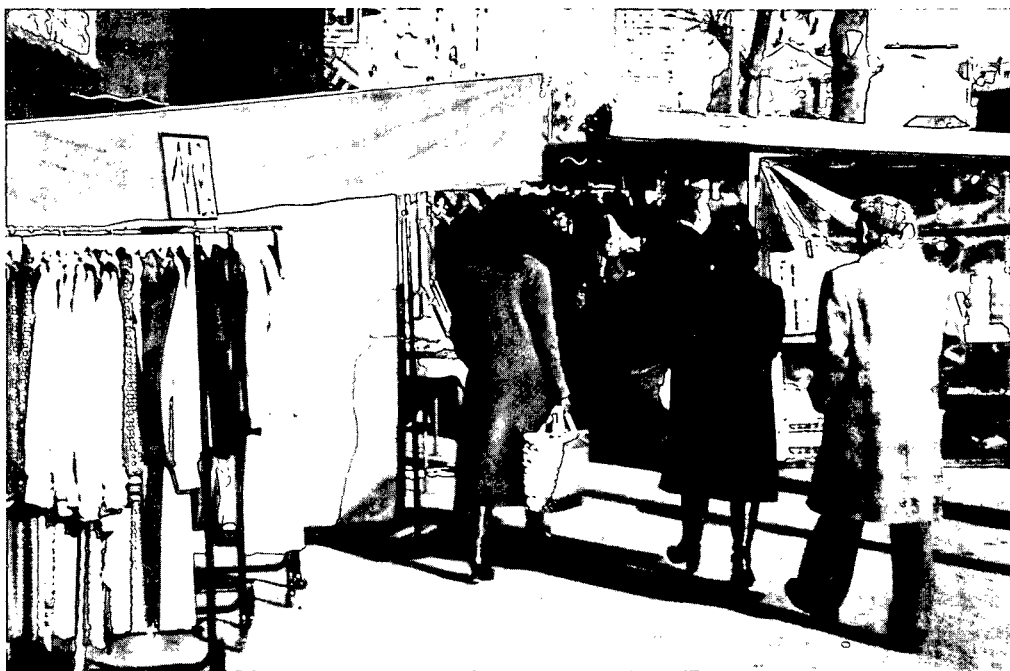
Le marché du Kremlin-Bicêtre est implanté sur le trottoir bordant la RN.7 et crée une sortie de voie piétonnière où les usagers sont complètement isolés - même visuellement de la circulation véhicule...

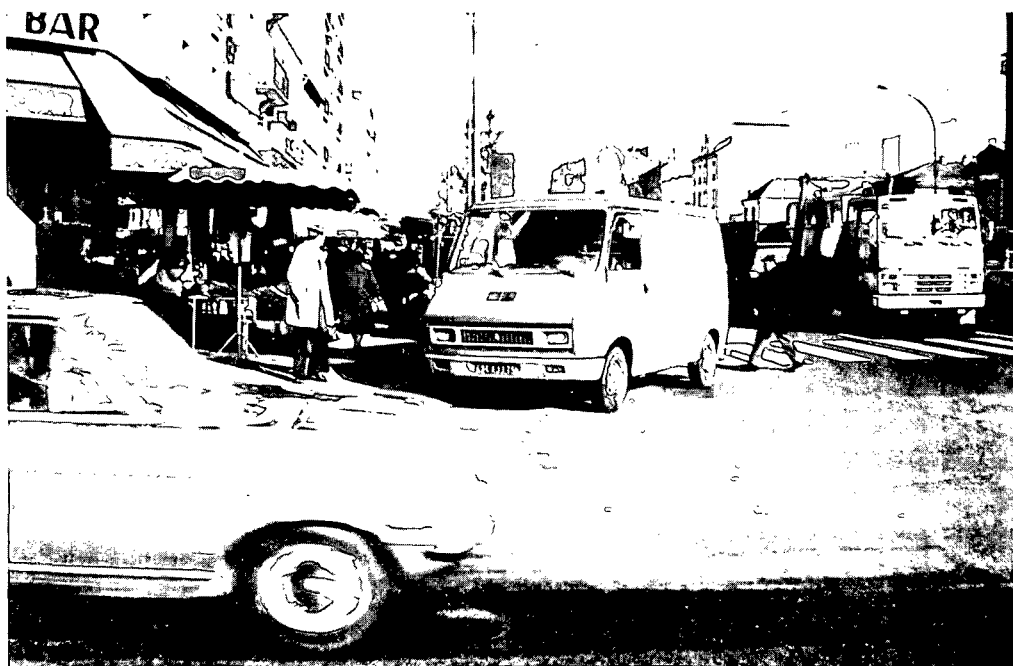
...Mais en intersection ils se retrouvent brutalement confrontés avec un trafic très dense et agressif pour eux. Ce sont surtout les personnes âgées qui sont impliquées dans ces intersections.

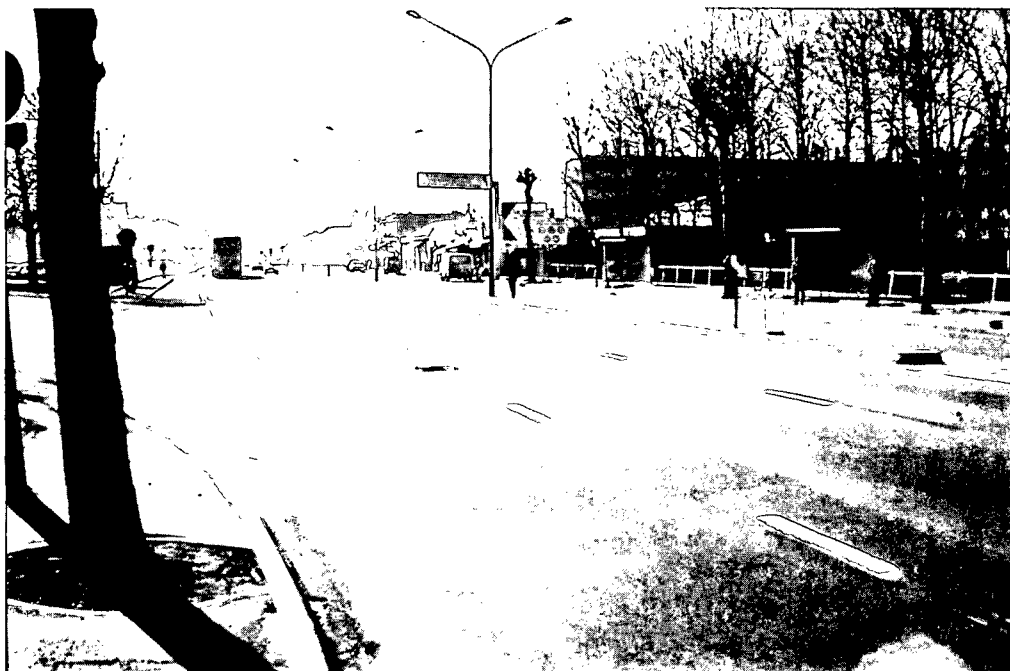
Au niveau d'un foyer de travailleurs, des arrêts d'autobus, desservant également le cimetière de Thiais, sont implantés de part et d'autre de la RN.7. La demande en traversée est forte mais il n'existe aucune protection.

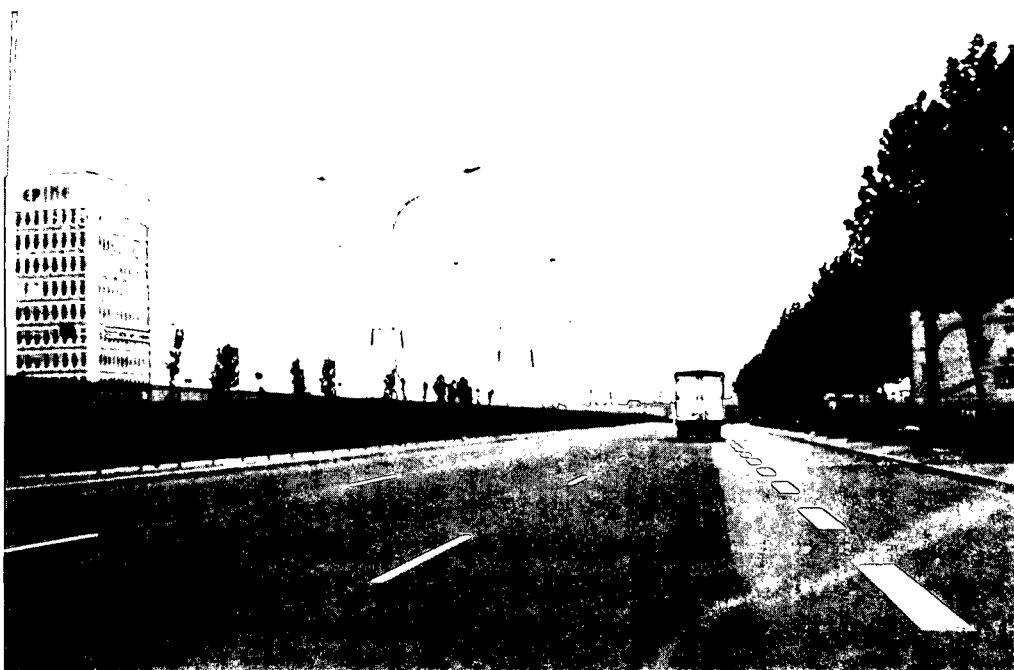
Le Centre Commercial de Belle-Epine génère des traversées de piétons - surtout vers les arrêts d'autobus. Elles ont été aménagées sous le pont de la RN.186 et empêchées à niveau par l'implantation d'un grillage sur le T.P.C.

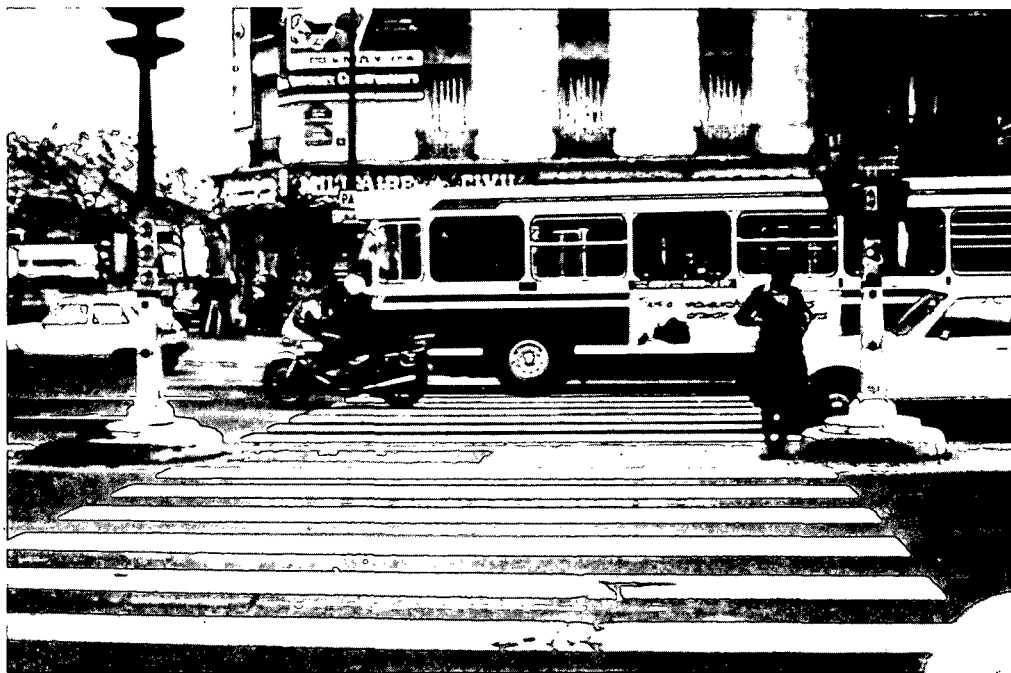
Il faut remarquer que la possibilité de s'arrêter sur les îlots servant aux mouvements tournant favorise ce comportement tout en le rendant beaucoup moins dangereux. Cependant, cette possibilité de stockage n'est pas possible partout.

Traversée piéton en deux temps avec sockage minimum à la Porte d'Italie.

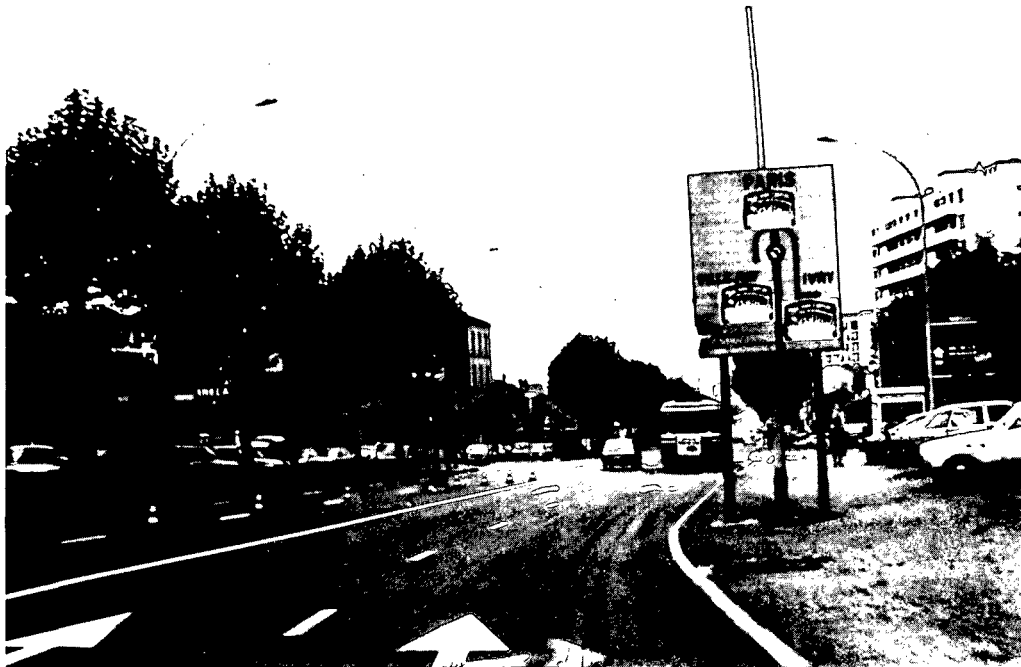
La présence de panneaux publicitaires ou directionnels peut masquer les feux. Ce problème est général puisque la signalisation en ville est souvent noyée au milieu d'autres supports d'information.

Le panneau directionnel masque le feu sur potence implanté en sortie de virage.

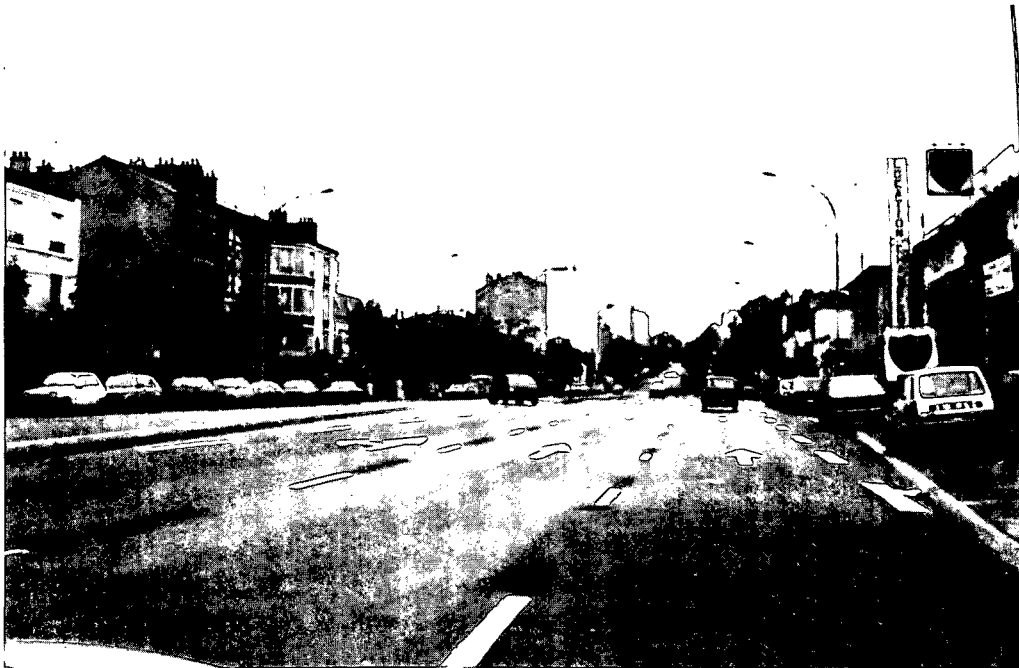
Elles sont souvent encombrées en permanence par le stationnement, l'espace ainsi réservé pour le tourne-à-droite ne se justifiant plus.

Encombrement de la voie réservée au tourne-à-droite. Mauvaise visibilité des feux.

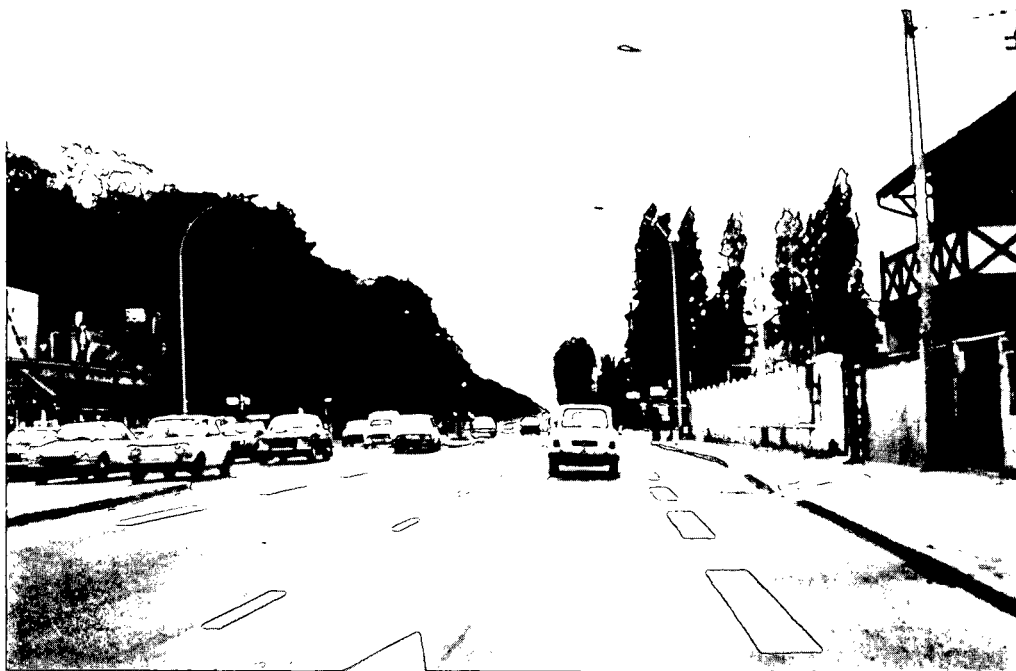
Principe d'aménagement des intersections de la RN.7 :

- voie de tourne-à-droite,
- voie de tourne-à-gauche avec îlot et cycle spécial,
- répétition à gauche du feu direct.

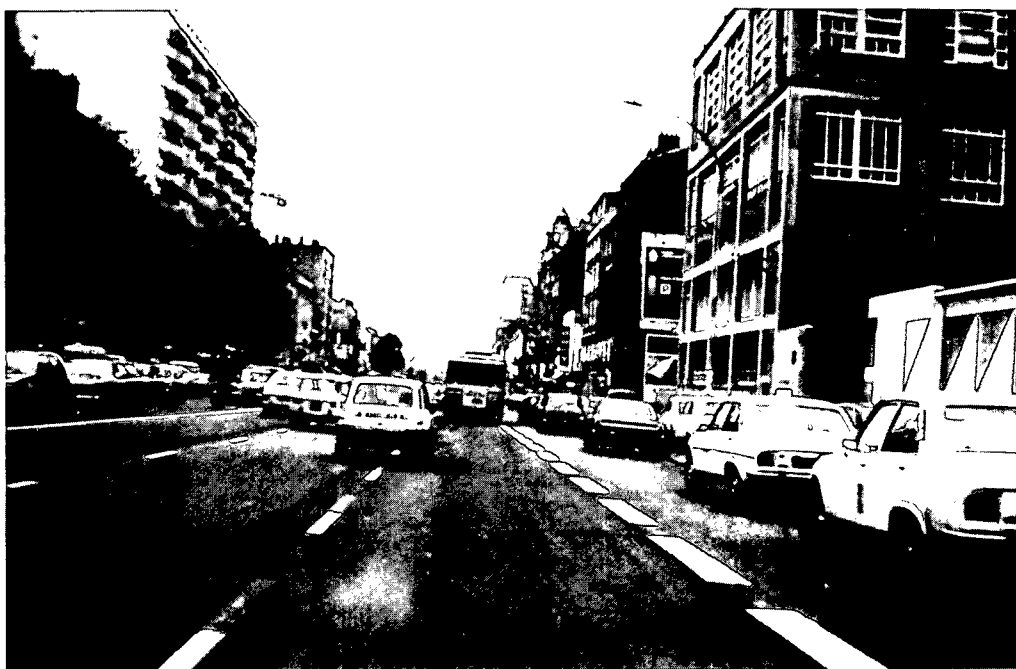
Elles créaient quelques problèmes de tourne-à-droite mais apparemment quand il s'agit d'entrée privée (usine) ou de petite rue (impasse).

Voie bus occupée par le stationnement et localisation d'accidents en entrée d'usine.

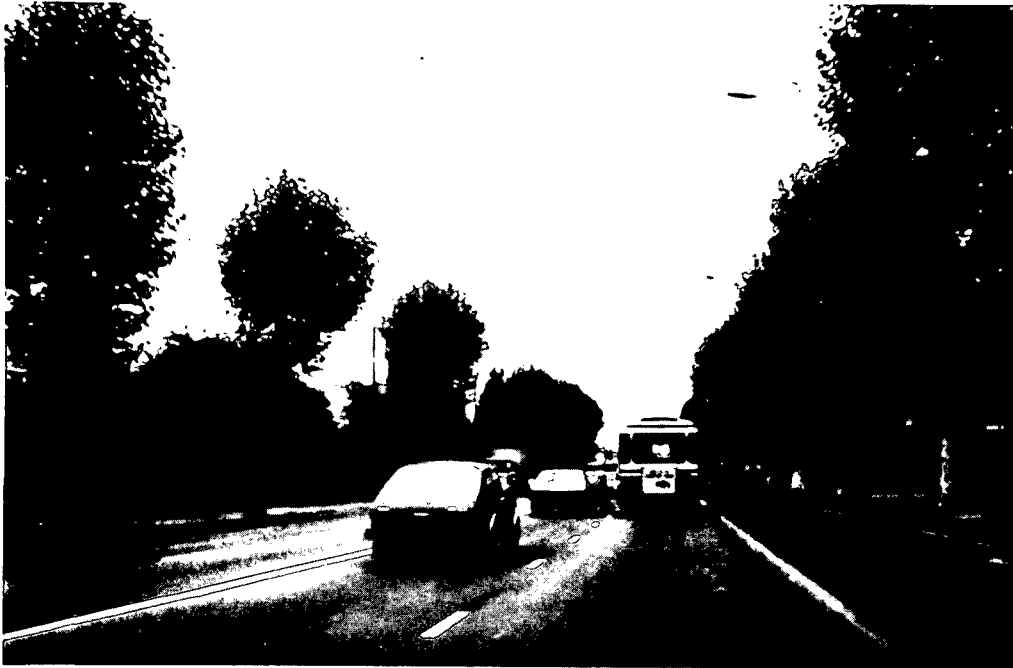
Lorsque les voies sont inférieures à 3 m il existe des difficultés de cohabitation entre les deux-roues et les autres véhicules suivant des trajectoires parallèles.

Certaines voies sont peu larges, surtout pour les poids-lourds et les transports en commun.

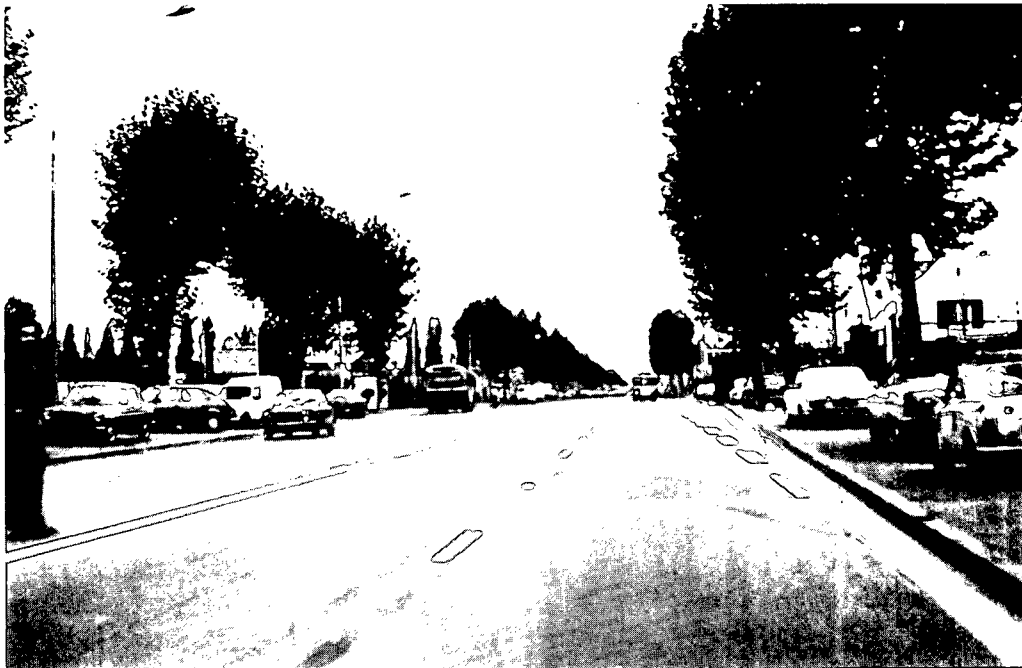
Il entraîne des accidents, principalement avec les deux-roues, à la suite de manœuvres d'entrée-sortie et d'ouvertures de portières. Ce stationnement est souvent interdit.

Il génère des piétons en section courante qui traversent la chaussée hors de toute protection.

Le stationnement en section courante

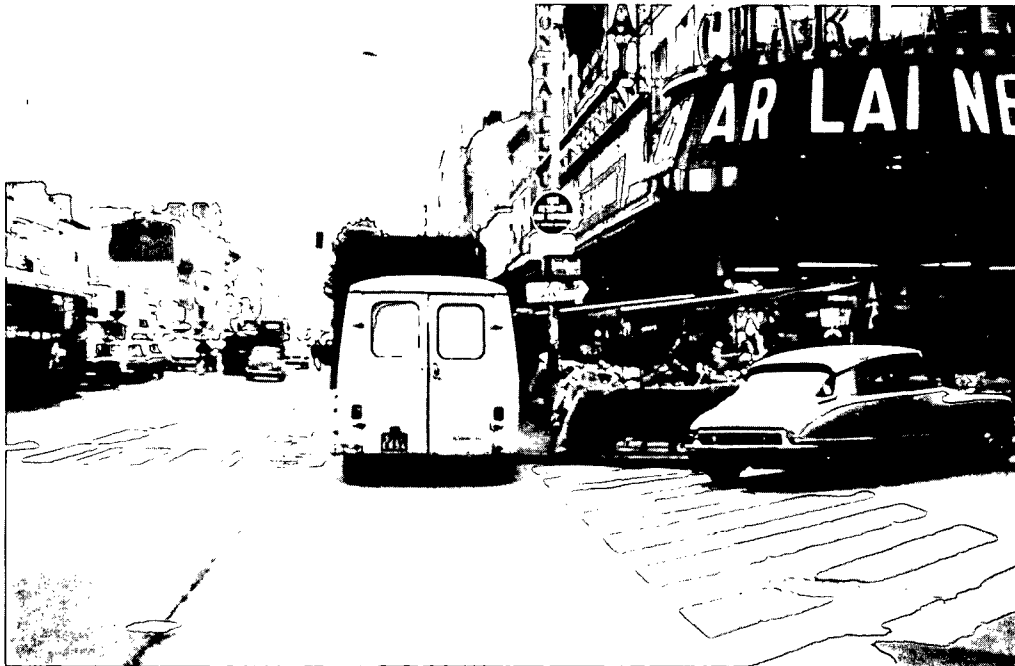
Il masque les piétons désirant traverser, en particulier les enfants.

Le stationnement en intersection

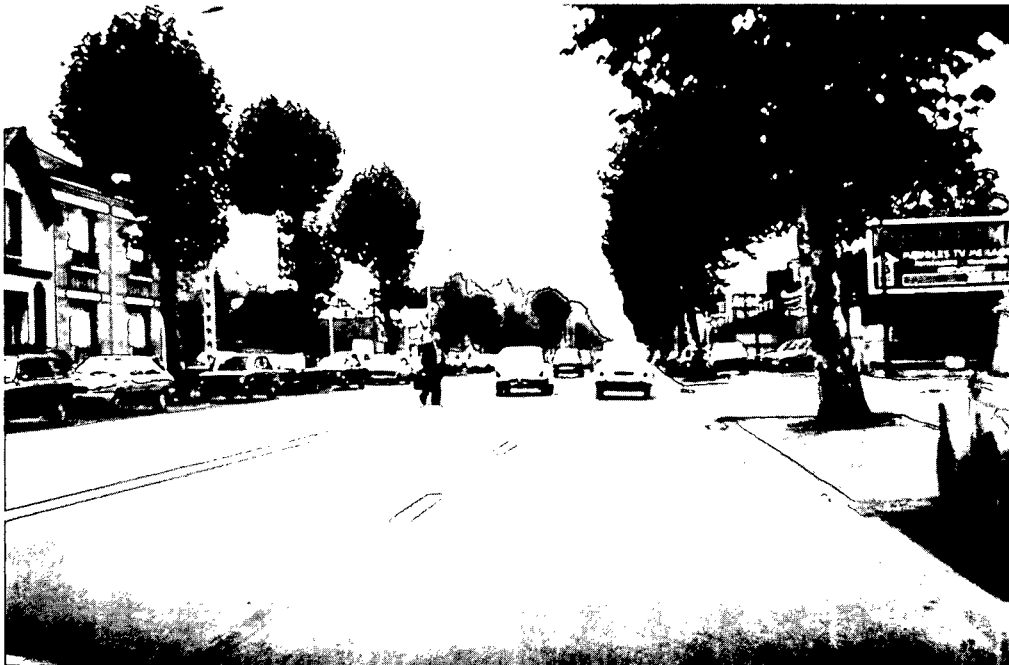
Le stationnement entraîne des traversées dispersées le long de la section courante.

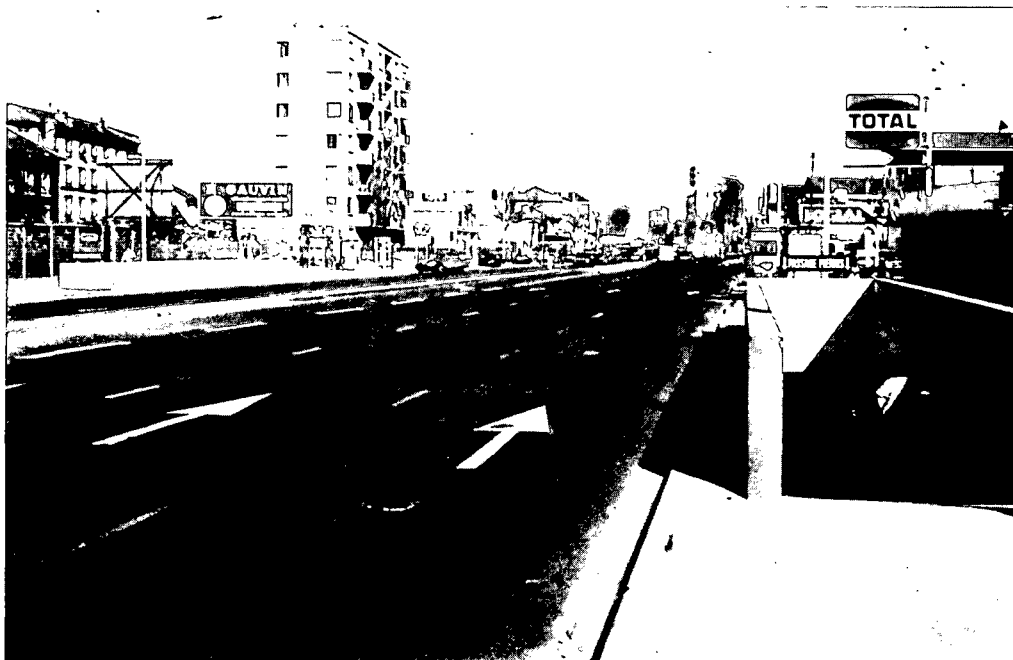
Ce problème a été rencontré sur deux intersections où l'absence de passages piétons ne permet pas de bien visualiser l'intersection. La ligne d'effet des feux ne constitue pas à l'heure actuelle un marquage suffisant et aucun élément ne vient couper l'impression de continuité visuelle au niveau de l'intersection.

Un aménagement de passage piéton inférieur a pour conséquence de ne laisser aucune rupture par marquage au sol apparaître en intersection.

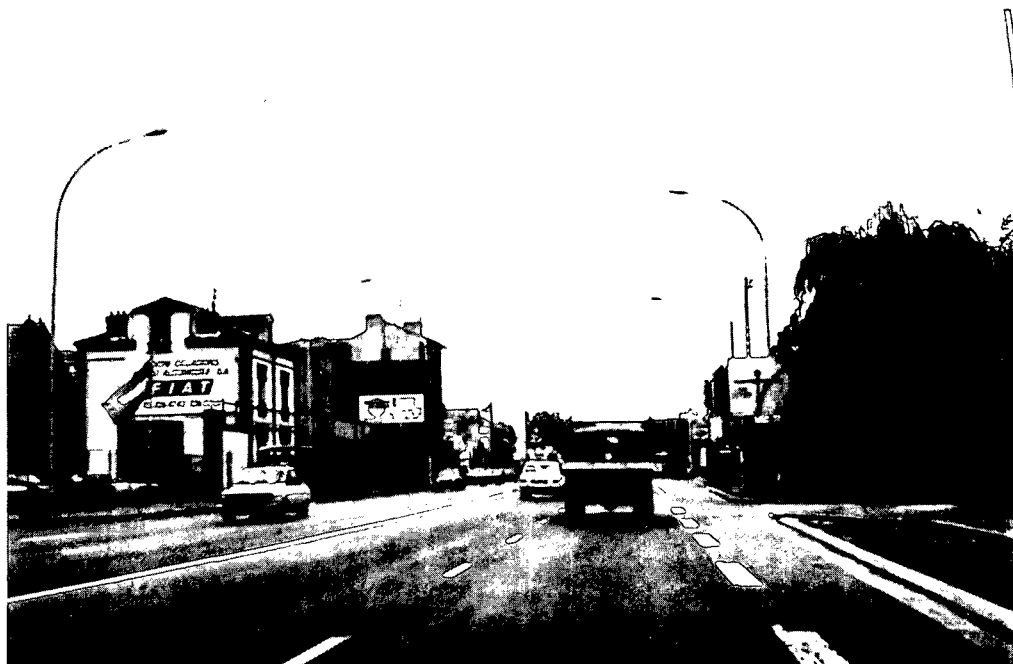
Quelques traversées d'axe median par des VL sont observées en section courante.

Absence de terre-plein-central.

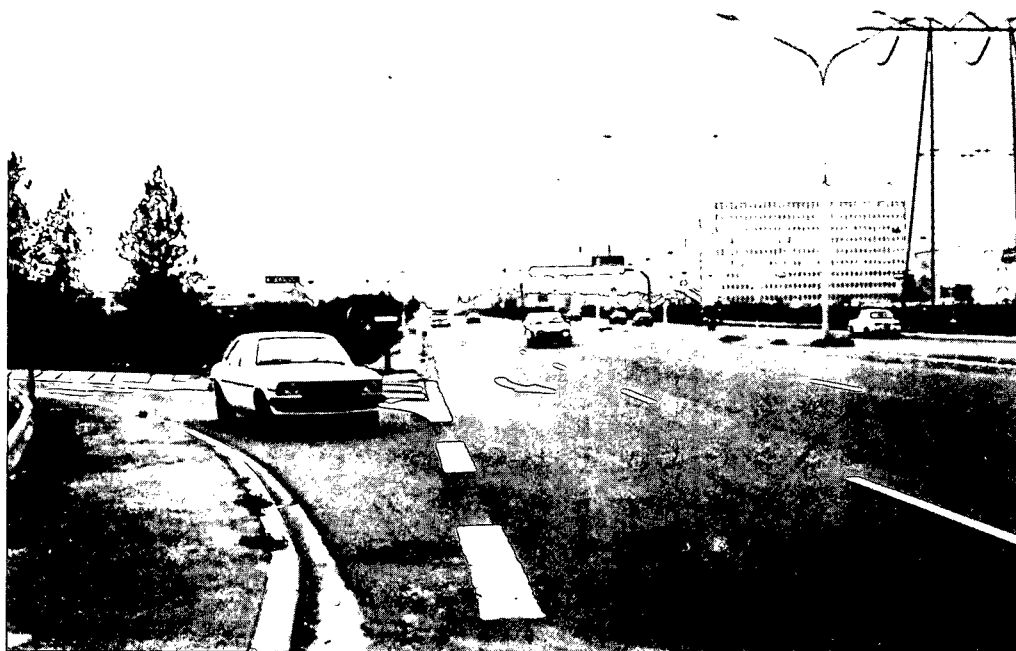
Hors réglementation par feux, ce type d'accès nécessite des voies d'accélération/décélération suffisantes. A défaut de tels aménagements, des accidents surviennent impliquant des véhicules entrant ou quittant la RN.7.

Voie d'accélération trop courte.

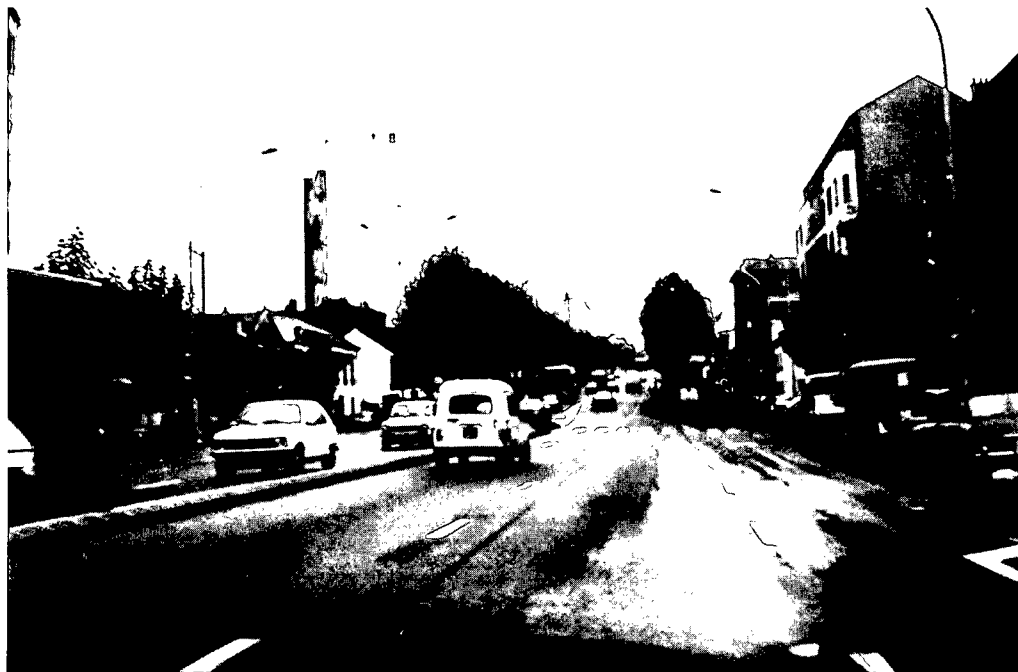
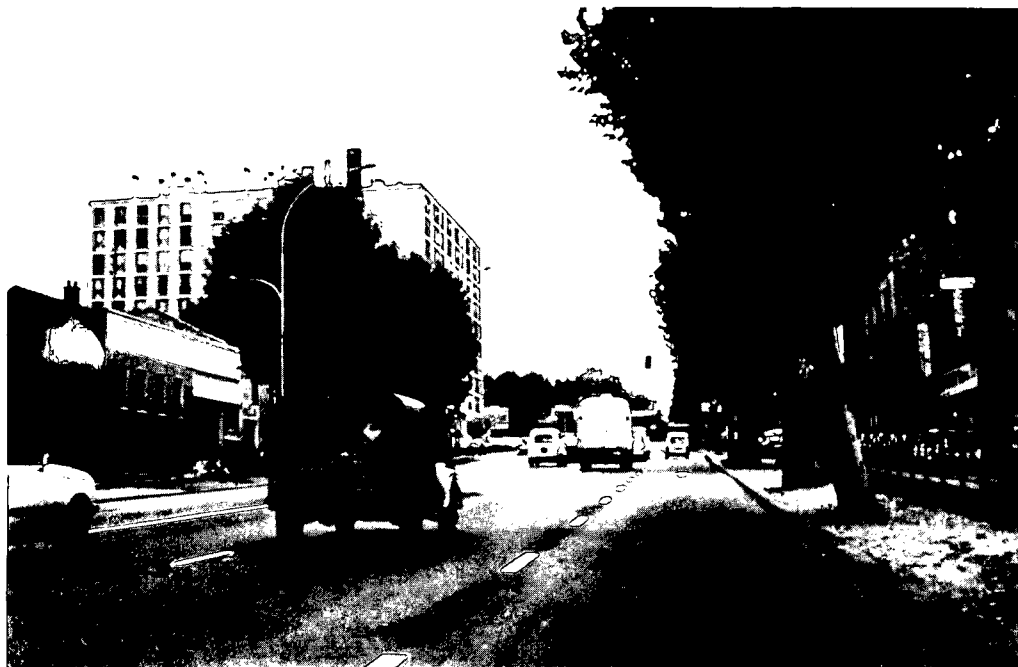
Ainsi dans l'ordre dans lequel ils sont rencontrés, les feux dans la déviation de Villejuif sont de même type...

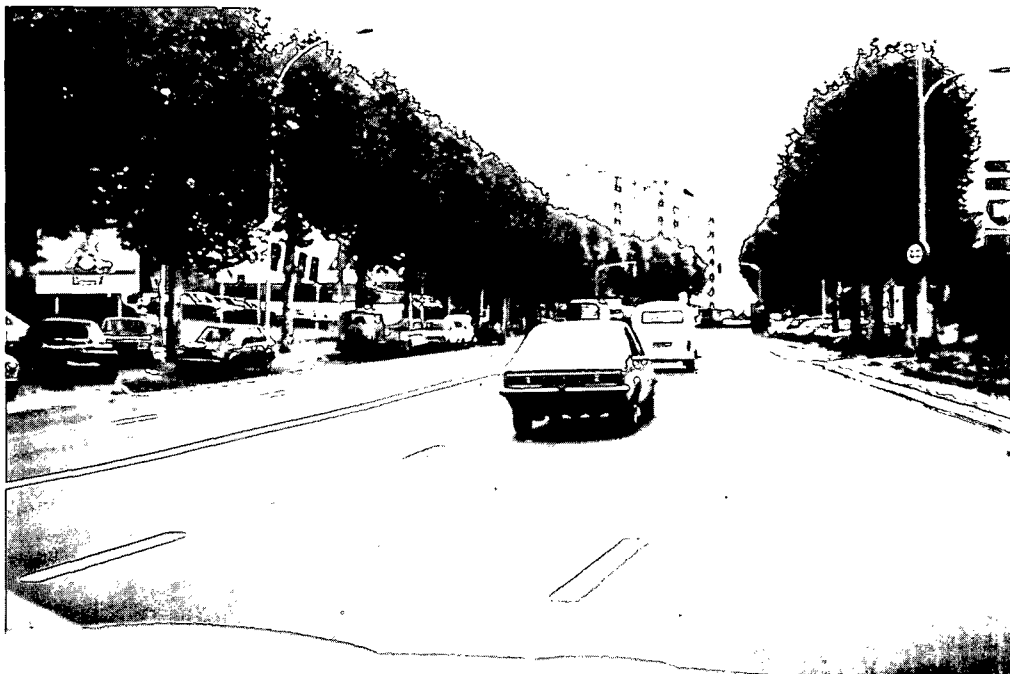
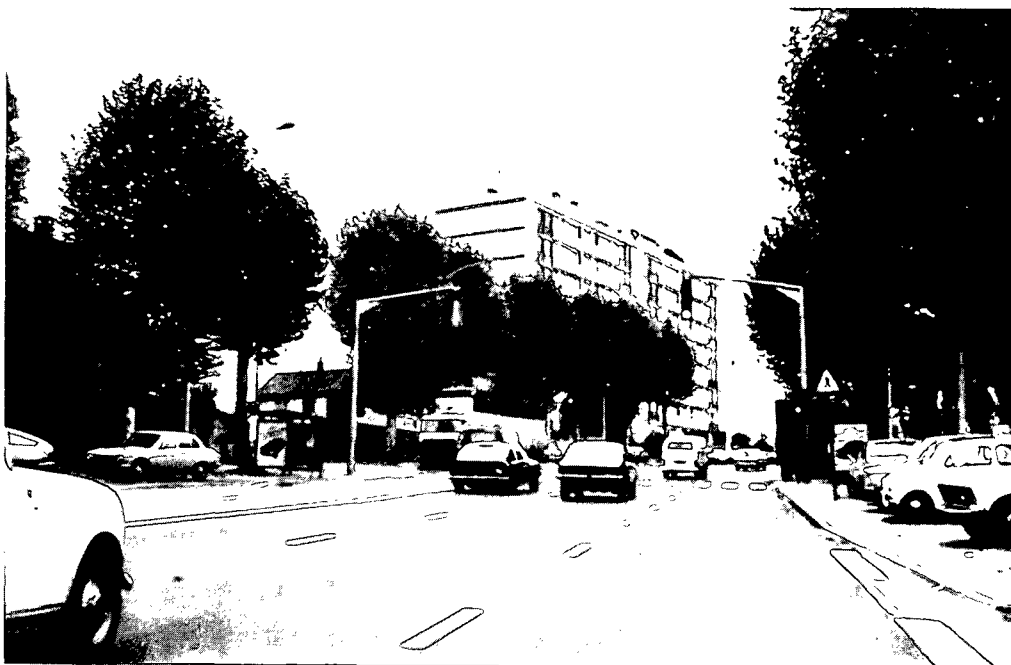
Sauf celui du passage de la Pyramide dont les lentilles sont plus grosses, mettant en évidence le danger de cette traversée piéton.

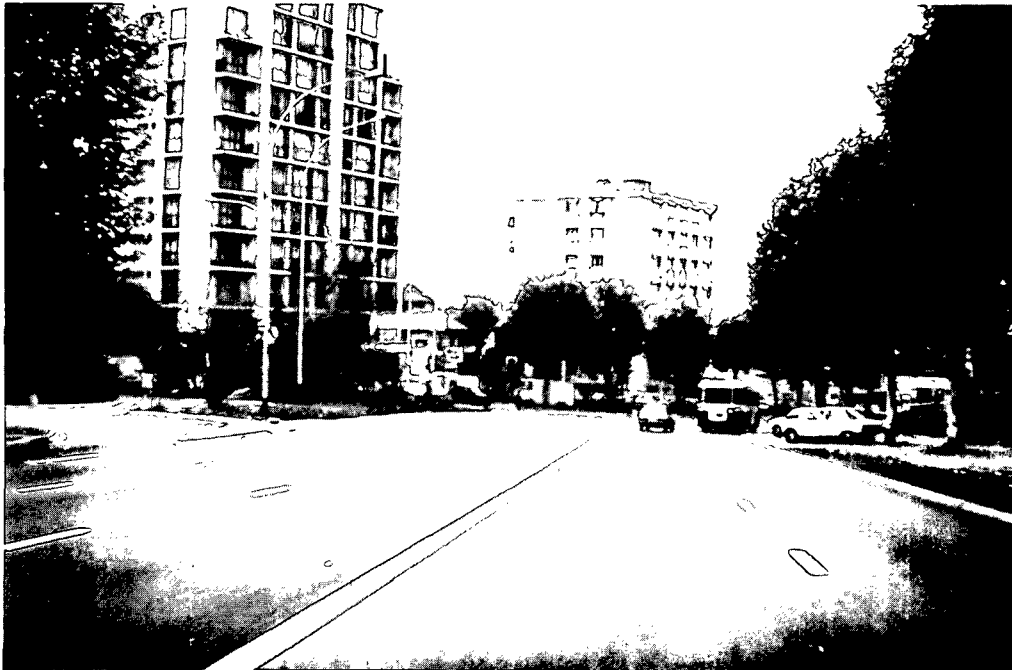
- Virage de Villejuif formé de 2 courbes de rayons différents.

Dans ce virage des accidents véhicule seul se produisent surtout la nuit lorsque des vitesses élevées peuvent être pratiquées.
