# ENQUETE TECHNIQUE SUR LE DERAILEMENT DU TGV SURVENU A SAUBUSSE-LES- BAINS LE 31 OCTOBRE 2001

**Bureau d'Enquêtes sur les Accidents  
de Transports Terrestres**

Affaire n°2001-D260-01

**M. Jean-Gérard KOENIG**  
Ingénieur Général des Ponts et Chaussées**M. Michel QUATRE**  
Ingénieur Général des Ponts et Chaussées

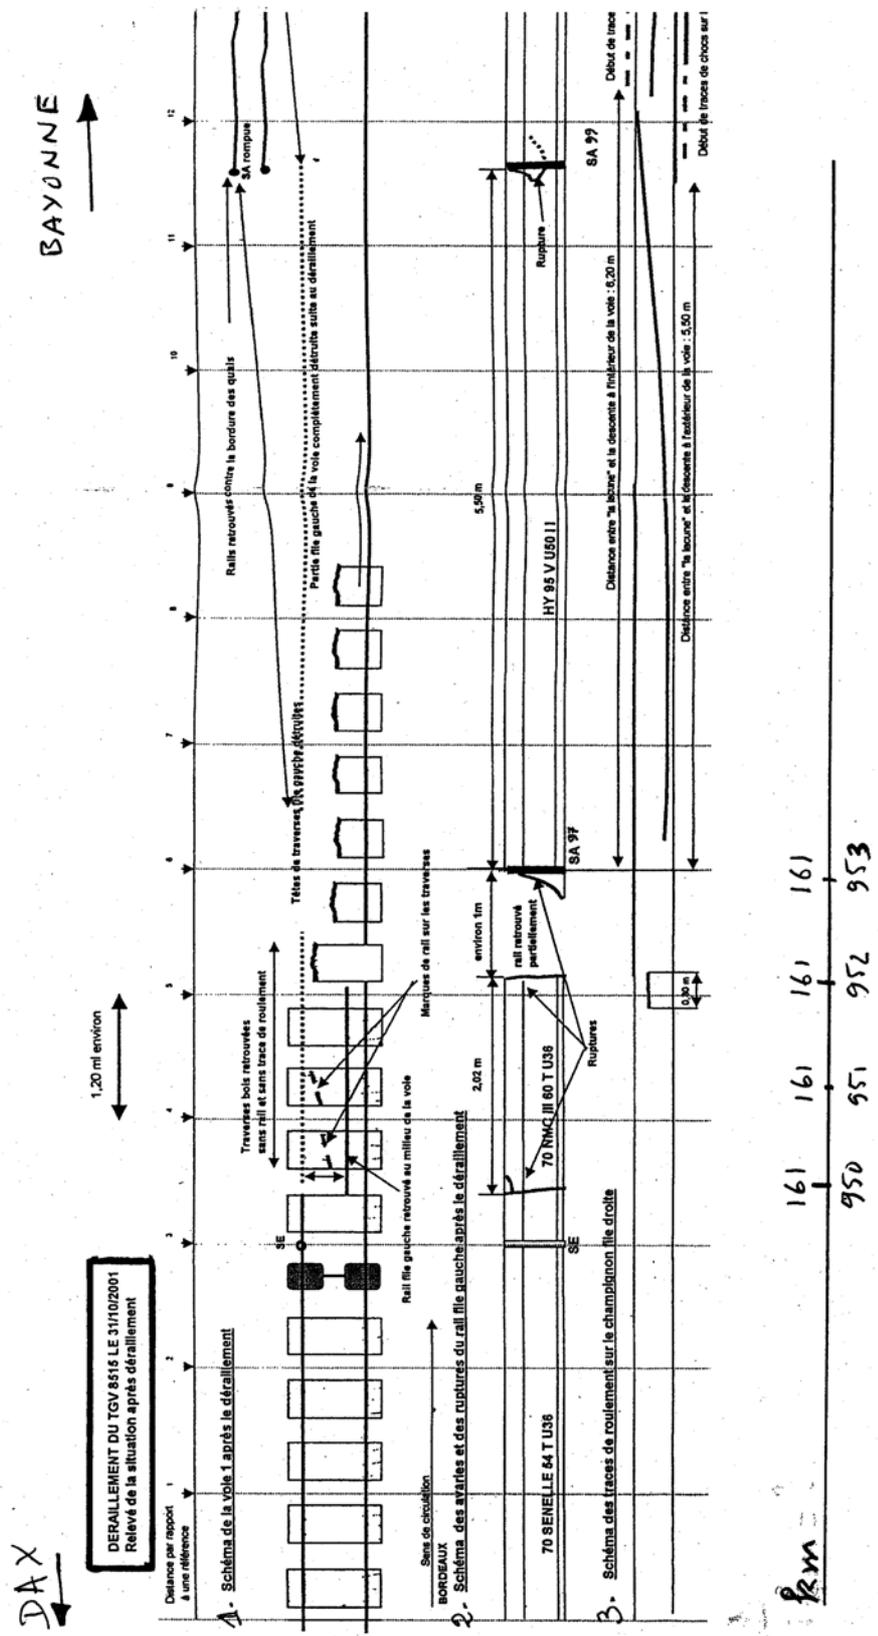
Annexe 3 : Plan de la voie dans la zone du déraillement

La voie a été fortement endommagée lors du déraillement, depuis le km 161,950 situé au milieu du quai de la gare de Saubusse, jusqu'au milieu de la rame immobilisée après le déraillement, vers le km 162,250. On trouvera en annexe 3 un schéma de la situation relevée après le déraillement.

Le rail de gauche, situé en file haute de la courbe, a été arraché et cassé en plusieurs morceaux à partir de la rupture amont située au pm 950 (les pm sont les points métriques du km 161). Les traverses sont détruites ou abîmées sur leur côté gauche, au delà des 3 premières traverses après la rupture amont, soit à partir du pm 952.

Les morceaux retrouvés du rail de gauche sont décrits ci-après (cf. schémas en annexes 3 et 4), de l'amont vers l'aval :

- Le premier morceau qui suit la rupture amont est un coupon de 2,02 m, qui se situait entre les pm 950 et 952 ; ce coupon été retrouvé posé sur les traverses, à la hauteur de son emplacement initial. Au droit de ce coupon, les 3 traverses qui le portaient ne sont pas marquées par des roues ; seule apparaît une trace transversale qui pourrait avoir été imprimée par le coupon lui-même à l'occasion d'un choc subi lors de son déplacement.

- Ensuite, la tentative de reconstitution du rail fait apparaître une lacune d'environ 80 cm, dans laquelle celui-ci semble avoir été déchiqueté. Deux morceaux de rail correspondant à cette lacune ont été retrouvés à une distance d'environ 80 m, et représentent environ la moitié du volume initial. Les autres fragments n'ont pas été retrouvés.

- Entre les pm 951 et 956, se situe un coupon de 5,50 m retrouvé le long du quai à une dizaine de mètres .
- Au-delà, le rail a été arraché et plus ou moins déformé, avec production d'une autre rupture.
