Schéma Directeur des Stationnements pour les bateaux chargés de Marchandises Dangereuses sur le réseau navigable du Nord-Pas-de-Calais

FICHE SIGNALÉTIQUE Zone Potentielle de Stationnement TMD identifiée par les subdivisions

Mai 2009

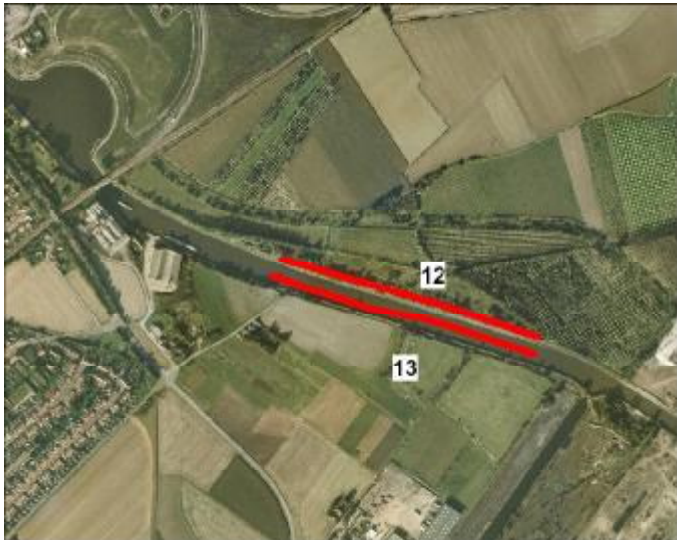
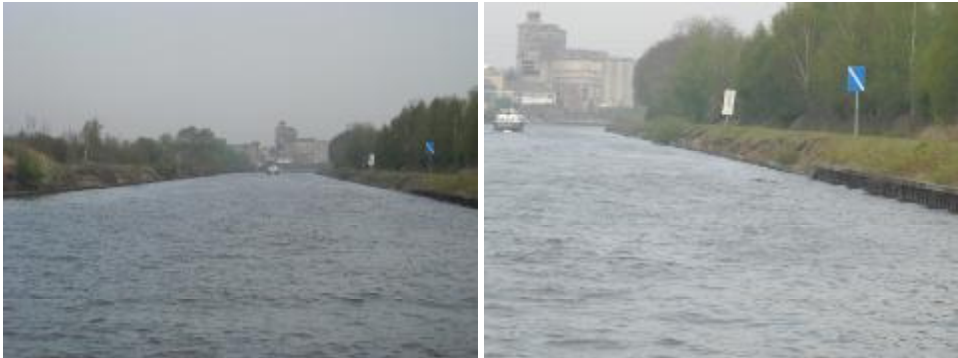
Zone n°12

Longueur	600 m
Zone de stationnement actuelle	Non
Matériel pour amarrer les péniches	Non
Présence d'éclairage	Non
Particularités sur le stationnement	/
Accessibilité routière	Oui (l'accès se fait par le pont de Courcelles)
Nombre de kilomètres du réseau routier structurant	1km (RD160 Evin-Malmaison)
Nombre de kilomètre du centre de secours et d'intervention le plus proche (SDIS)	
Centre de stockage du matériel VNF premier secours	12 km (Douai)
Arrivée électrique	Non
Eau potable	Non
Remarques	Il est impossible de se stationner directement le long des berges à cause de l'enrochement. Seul un stationnement est possible à 10m des berges avec l'aide de ducs d'Albe (risque d'empiétement sur le rectangle de navigation). L'état des berges est de très mauvaise qualité.

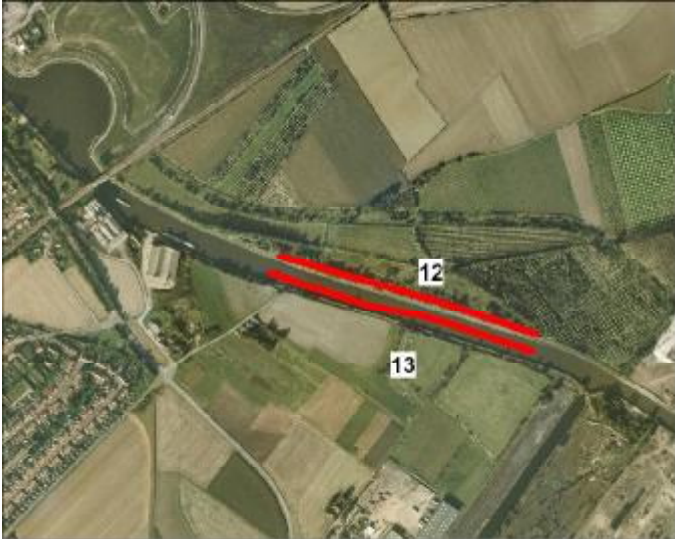
Zone n°13

Longueur	600 m
Zone de stationnement actuelle	Non
Matériel pour amarrer les péniches	Non
Présence d'éclairage	Non
Particularités sur le stationnement	/
Accessibilité routière	Non (impossibilité d'accéder par une route) Emprise MetalEurop
Nombre de kilomètres du réseau routier structurant	/
Nombre de kilomètre du centre de secours et d'intervention le plus proche (SDIS)	
Centre de stockage du matériel VNF premier secours	12 km (Douai) (mais pas de possibilité d'accès par la route)
Arrivée électrique	Non
Eau potable	Non
Remarques	Il est impossible de se stationner directement le long des berges à cause de l'enrochement. Seul un stationnement est possible à 10m des berges avec l'aide de ducs d'Albe (risque d'empiètement sur le rectangle de navigation). L'état des berges est de très mauvaise qualité.

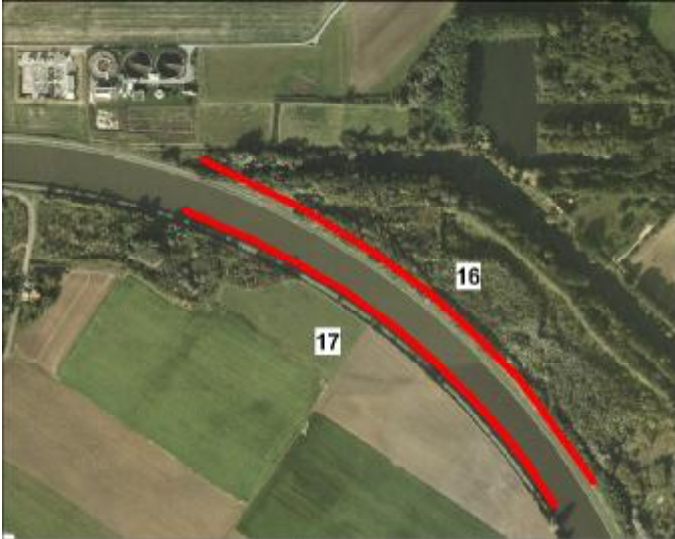
Zone n°17

Longueur	670 m
Zone de stationnement actuelle	Non
Matériel pour amarrer les péniches	Non
Présence d'éclairage	Non
Particularités sur le stationnement	/
Accessibilité routière	Oui
Nombre de kilomètres du réseau routier structurant	200 mètres (RD 46 Courrières)
Nombre de kilomètre du centre de secours et d'intervention le plus proche (SDIS)	
Centre de stockage du matériel VNF premier secours	19 km (Douai)
Arrivée électrique	Non
Eau potable	Non
Remarques	Les berges sont en mauvais état.

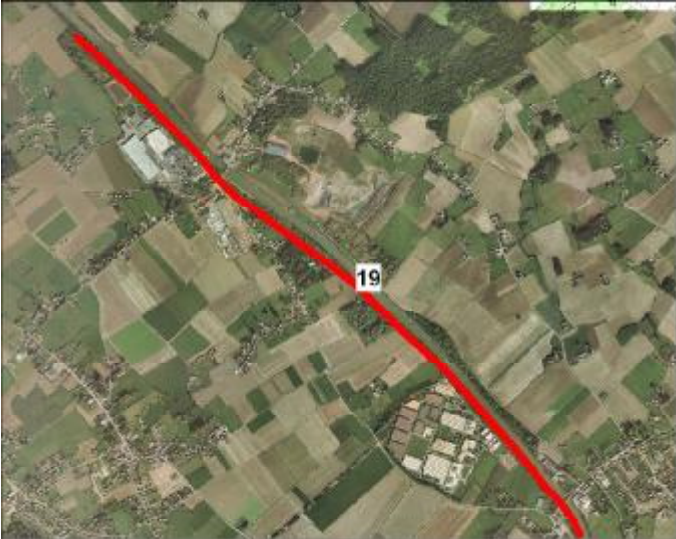
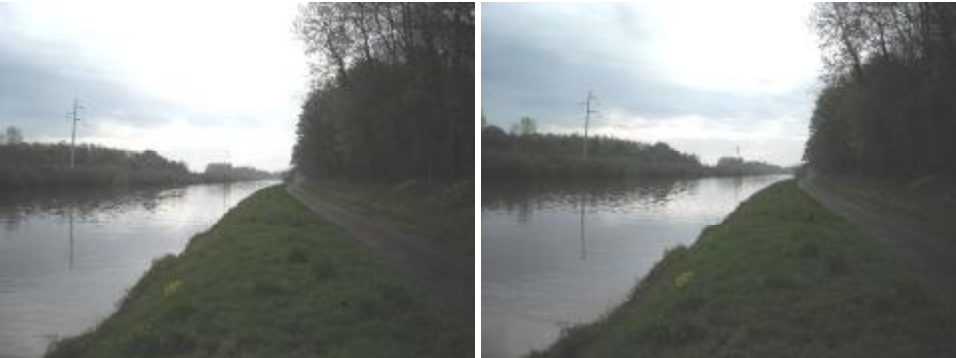
Zone n°19

Longueur	4400 m
Zone de stationnement actuelle	Non
Matériel pour amarrer les péniches	Non
Présence d'éclairage	Non
Particularités sur le stationnement	/
Accessibilité routière	Oui
Nombre de kilomètres du réseau routier structurant	100 mètres (RD306 Blaringhem)
Nombre de kilomètre du centre de secours et d'intervention le plus proche (SDIS)	
Centre de stockage du matériel VNF premier secours	12 km (Saint-Omer)
Arrivée électrique	Non
Eau potable	Non
Remarques	Il est impossible de se stationner directement le long des berges à cause de l'enrochement. Seul un stationnement est possible à 10m des berges avec l'aide de ducs d'Albe (risque d'empiétement sur le rectangle de navigation). L'état des berges est de très mauvaise qualité.

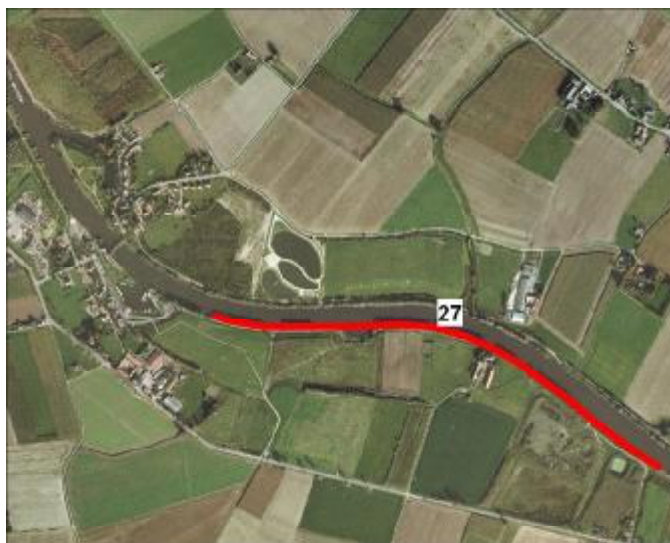
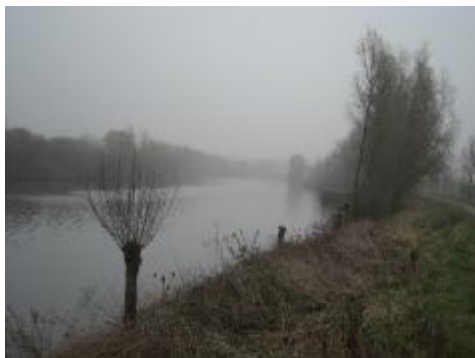
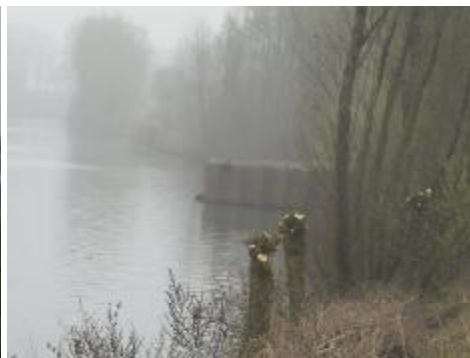
Zone n°27

Longueur	1300 m
Zone de stationnement actuelle	Non
Matériel pour amarrer les péniches	Non
Présence d'éclairage	Non
Particularités sur le stationnement	
Accessibilité routière	Oui
Nombre de kilomètres du réseau routier structurant	600 mètres (RD949 Deulemont)
Nombre de kilomètre du centre de secours et d'intervention le plus proche (SDIS)	
Centre de stockage du matériel VNF premier secours	6 km (Quesnoy-sur-Deule)
Arrivée électrique	Non
Eau potable	Non
Remarques	Il est impossible de se stationner directement le long des berges à cause de l'enrochement. Seul un stationnement est possible à 10m des berges avec l'aide de ducs d'Albe (risque d'empiétement sur le rectangle de navigation). L'état des berges est de très mauvaise qualité.

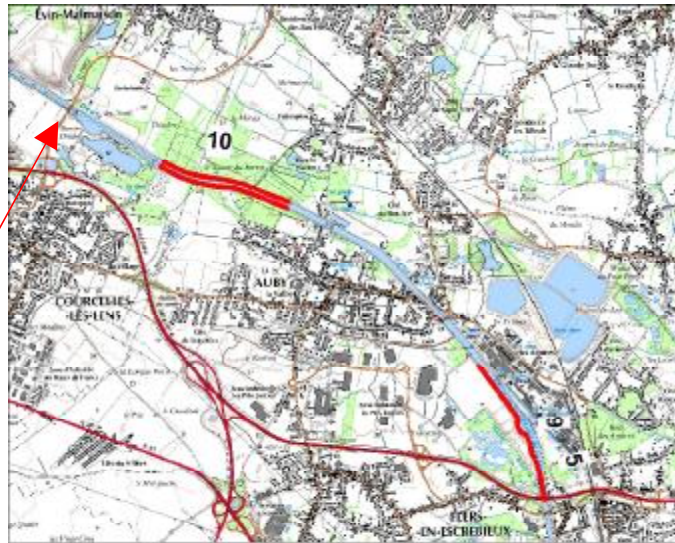
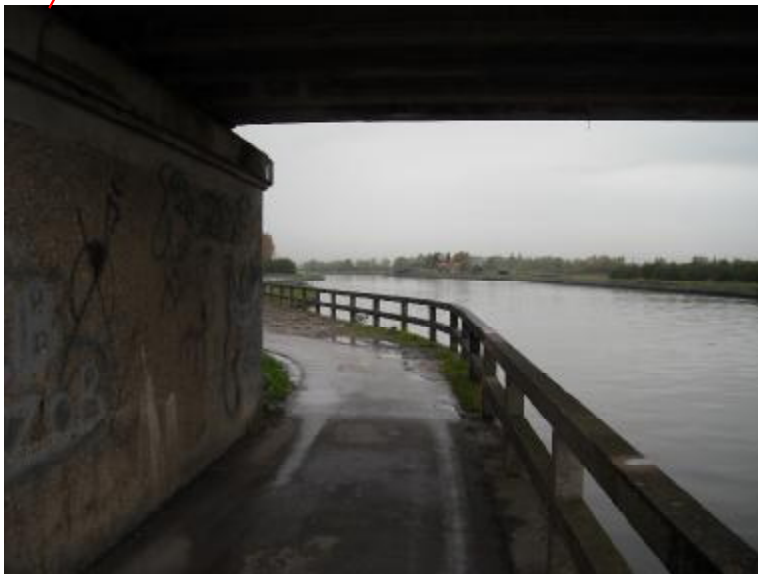
Zone 10 :

Les services de secours ne peuvent accéder par le pont de la RD160 au vu de la largeur de la voirie. Ils doivent donc passer par la RD 125 à Flers-en-Escrebieux

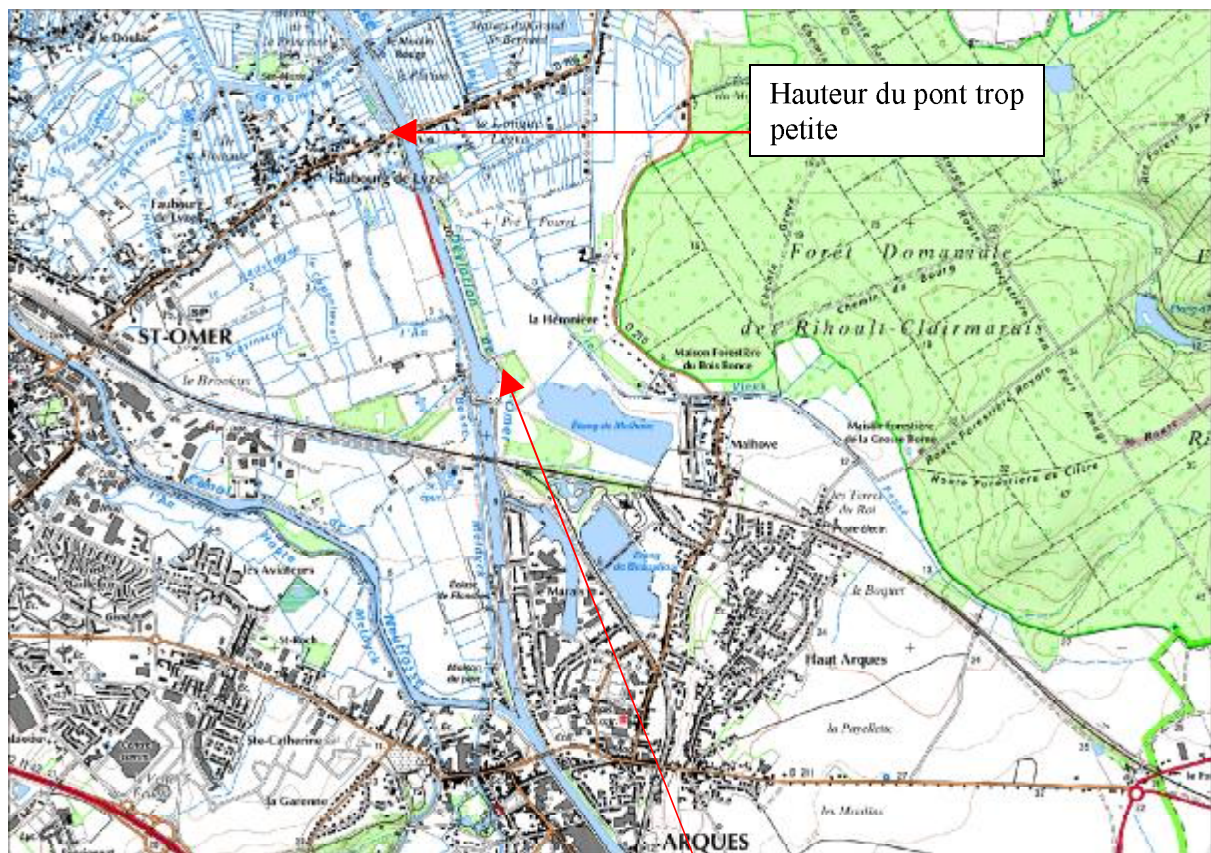
Zone 20 :

Les services de secours ne peuvent accéder à la zone ni par le pont de la RD209 ni par le RD211 compte tenu de la limitation à 5 tonnes de la passerelle.

Passerelle limitée à 5T
