**ÉTUDE DE L'ALTÉRATION DE LA PIERRE
SUR LA CATHÉDRALE SAINTE-CROIX D'ORLÉANS
(Loiret)**

Mai 1982

82 SGN 399 MGA/GEO

Etude réalisée
pour le compte
du Ministère de l'Environnement

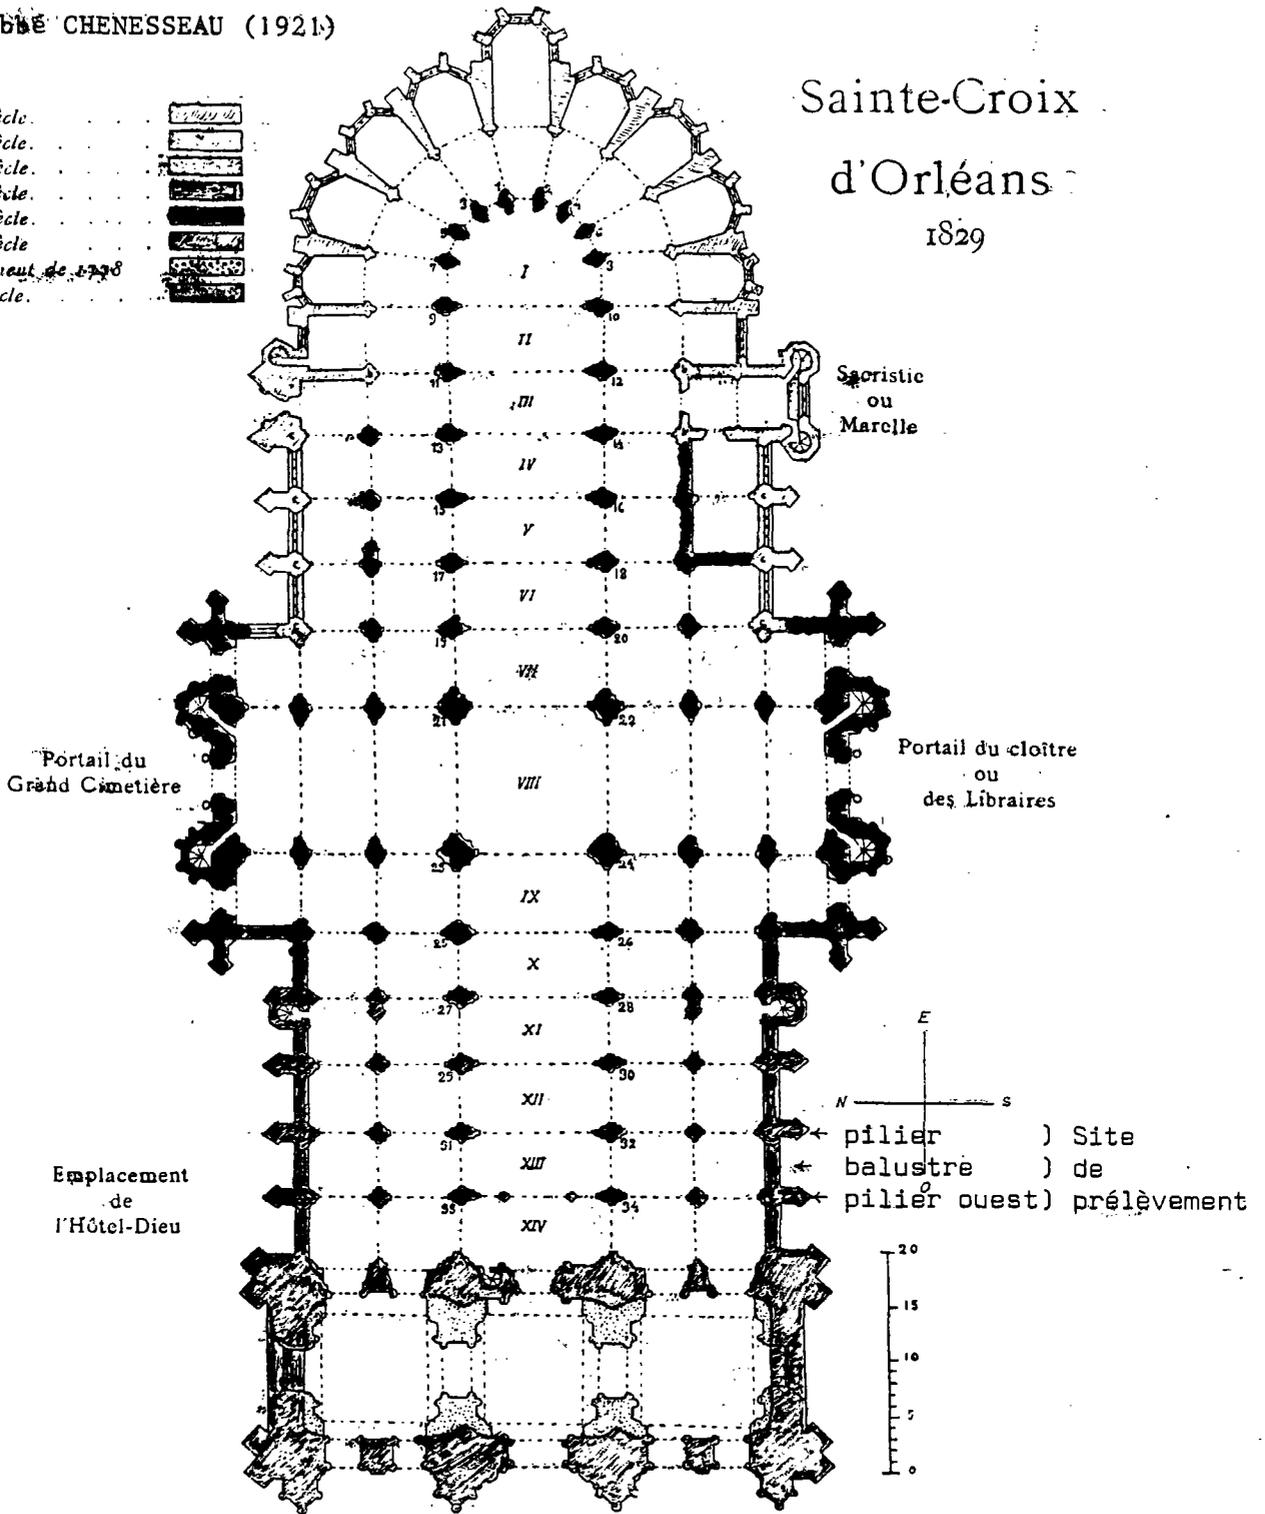
Sainte-Croix
d'Orléans
1829

- XIII^e siècle.
- XIV^e siècle.
- XV^e siècle.
- XVI^e siècle.
- XVII^e siècle.
- XVIII^e siècle
- Renforcement de 1798
- XIX^e siècle.

- Les chiffres romains désignent les travées du grand vaisseau.
 - Les chiffres arabes désignent les files de piliers dans le sens transversal : chiffres pairs au sud, impairs au nord.
 - Les lettres désignent les files de piliers dans le sens longitudinal.
 - Chaque pilier peut être désigné par la combinaison d'un chiffre et d'une lettre : le chiffre de sa file transversale et la lettre de sa file longitudinale.
- Plan d'ensemble de la Cathédrale à son achèvement (1829).

La planche 1 permet de retrouver les parties provenant de l'édifice avant et après sa destruction et de matérialiser les grandes époques des travaux.

Cet échantillonnage a été effectué sur les deux piliers externes sud (c) de la travée XII (planche 1) sur le balustre, sur les parties externes et notamment inférieures de la corniche qui borde la basse nef entre les deux piliers.

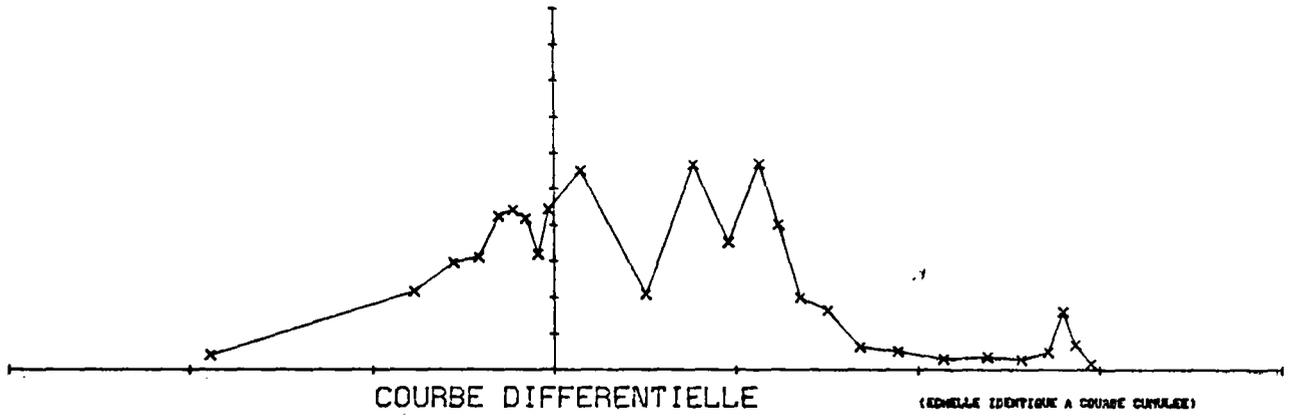
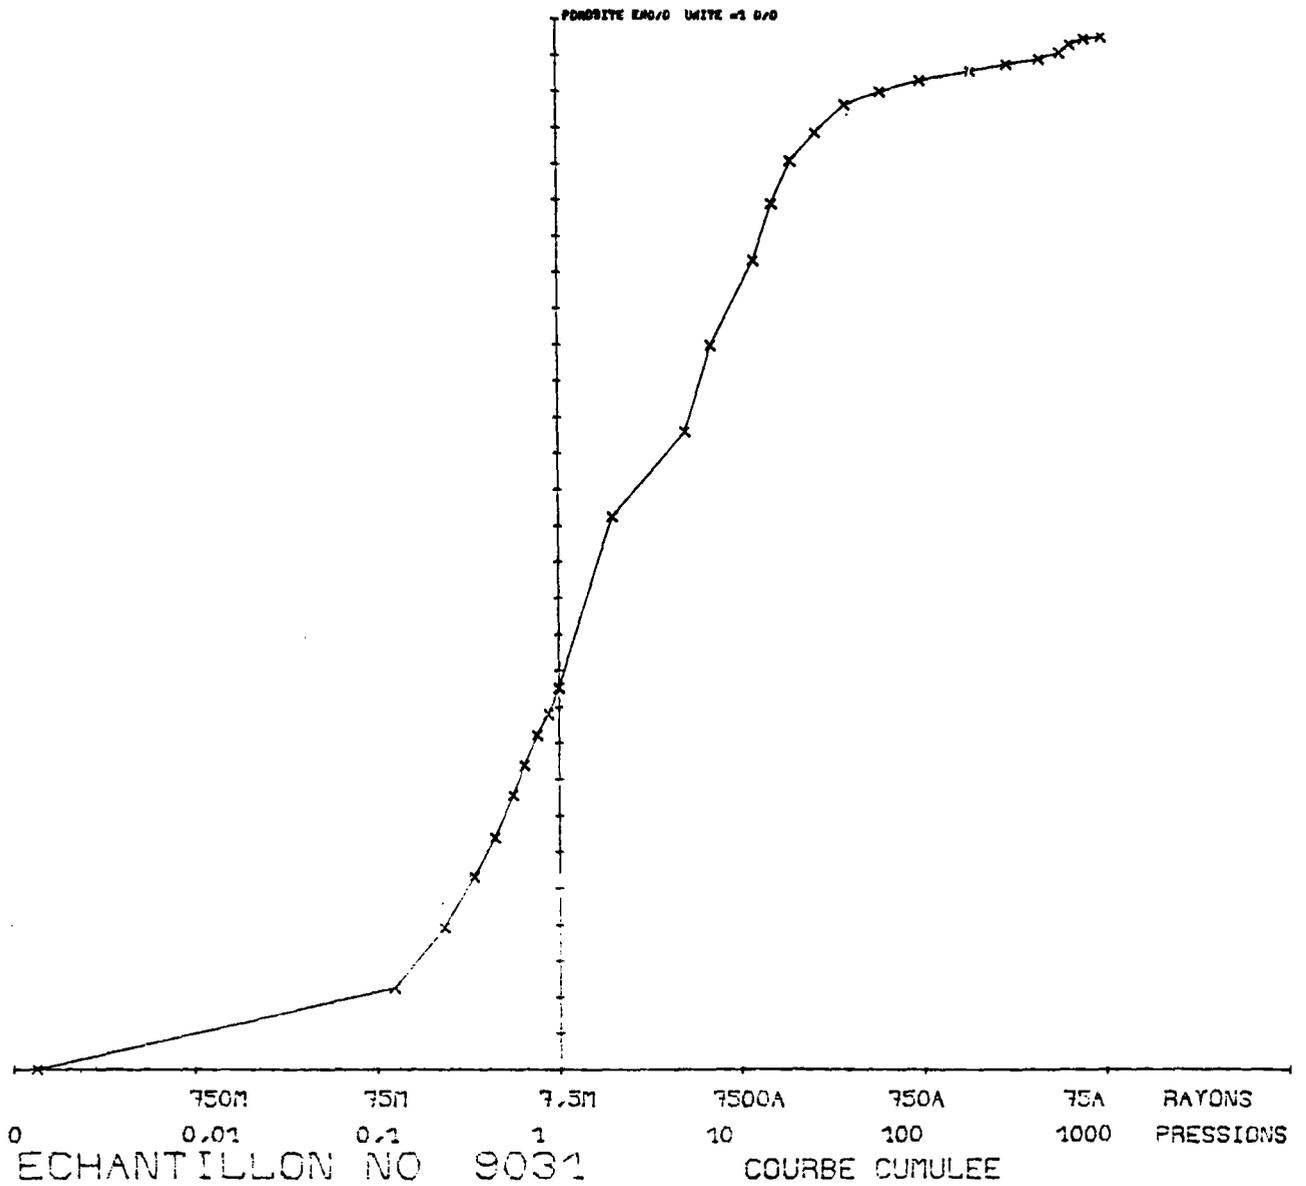
Fig. 4

POROSITE MACRO 10.51 POROSITE MICRO 18.00 POROSITE TOTALE 28.51 DENSITE SOLIDE 2.64

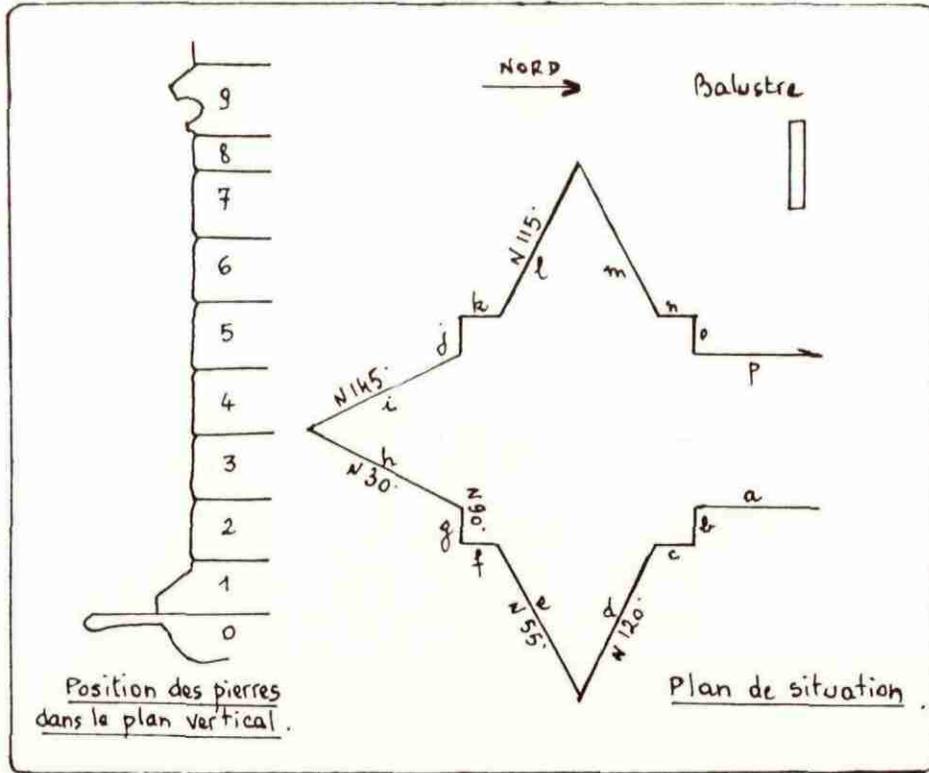
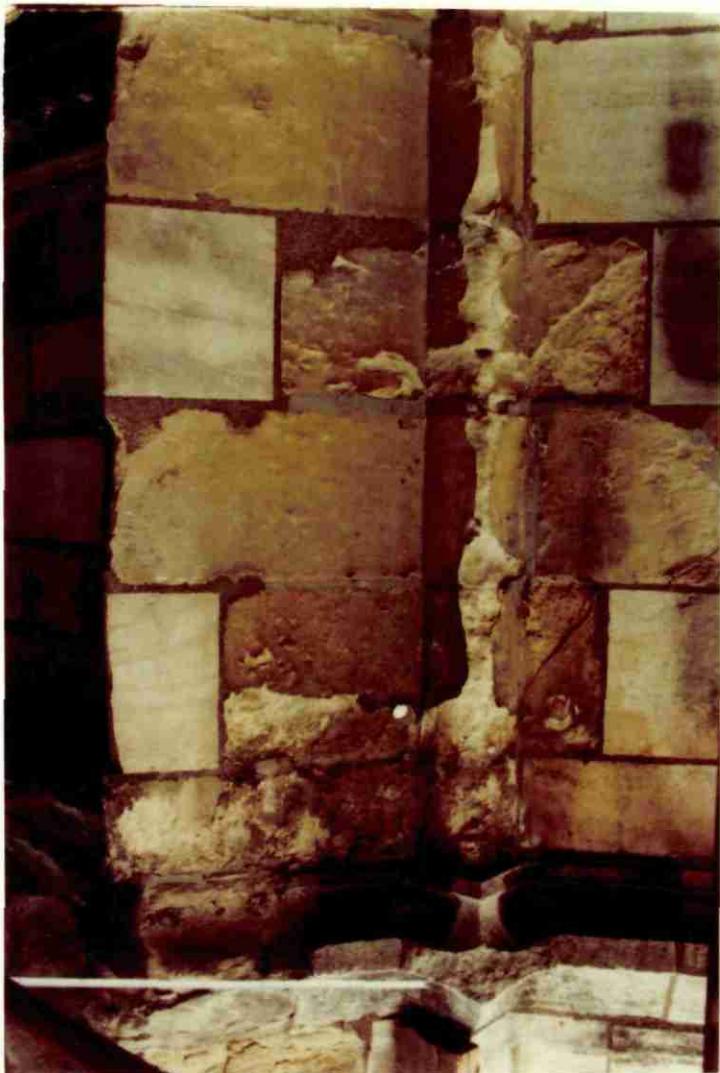
Détail des assises du pilier EST

La corniche 0 correspond au bandeau

La position des prélèvements examinés est repérable à l'aide du plan de la figure 2. Les pierres ne datent pas toutes de l'époque de la construction, mais les plus récentes sont bien repérables par leur bon état de conservation.

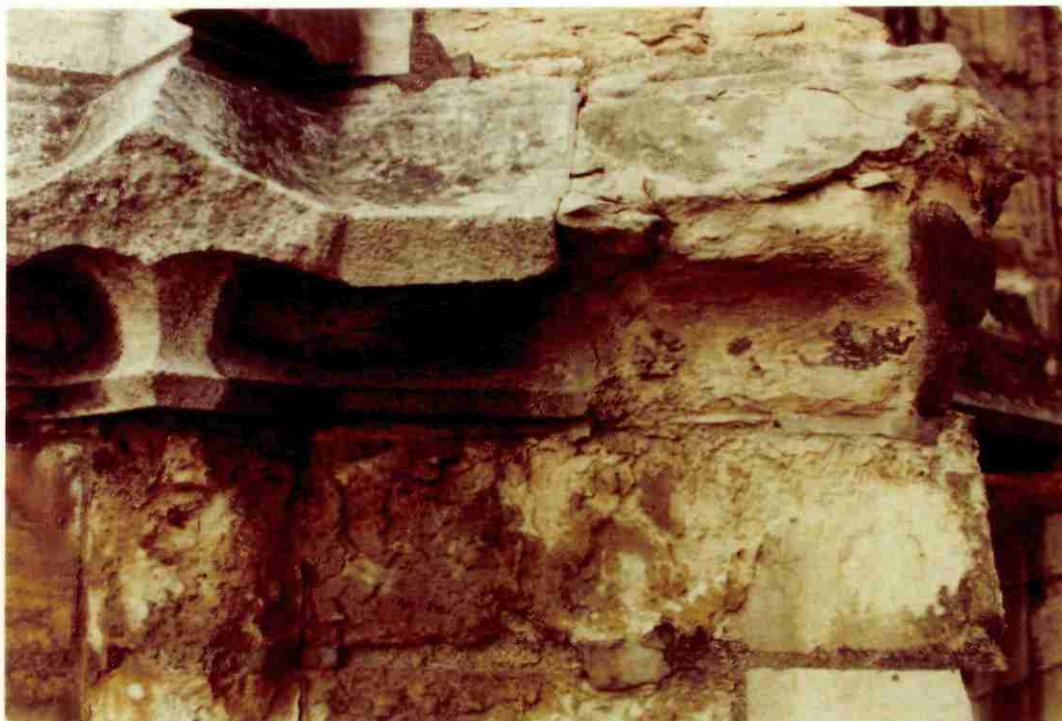
Echantillon 902 (8 ed)

Pierre d'Apremont. Prélèvement sur le pilier, position repérée 8ed.

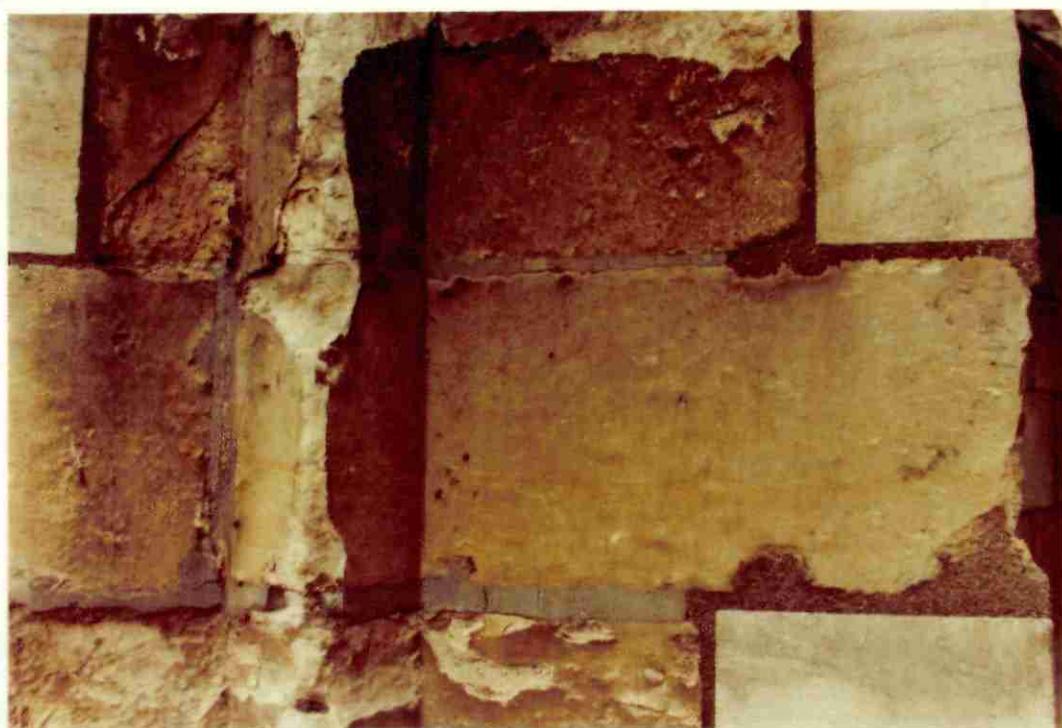
Echantillon 901 (7 gf)

Pierre d'Apremont. Sur le pilier, position repérés 7 gf.

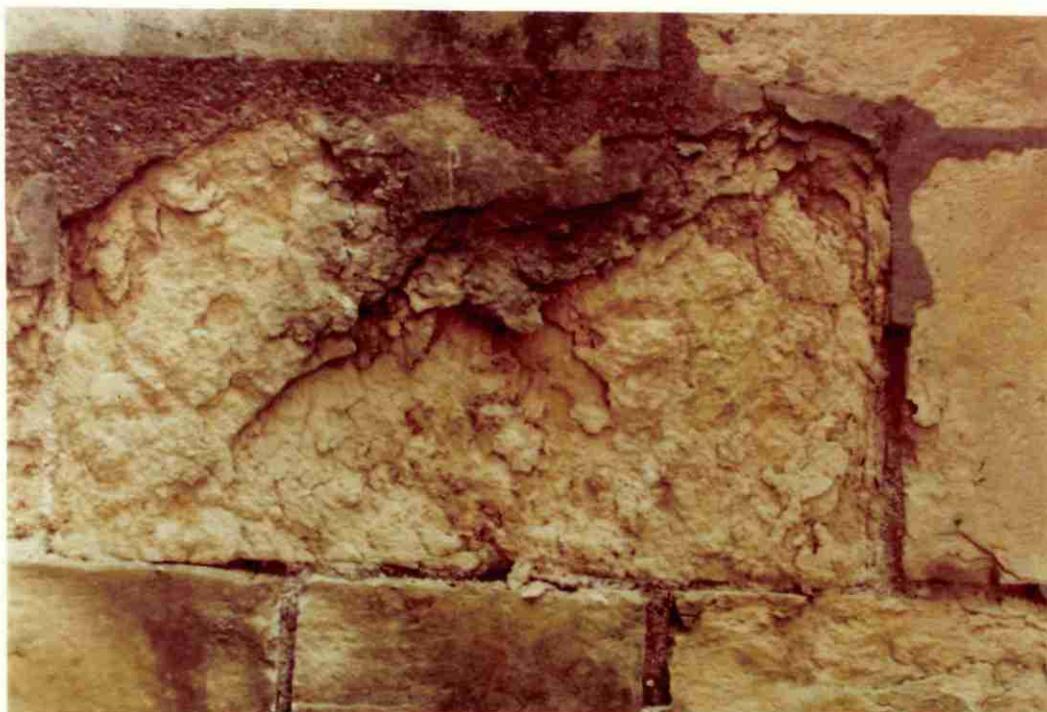
Echantillon 938 (m 5)

Pierre d'Apremont. Esquilles sur le pilier. Repère m 5.

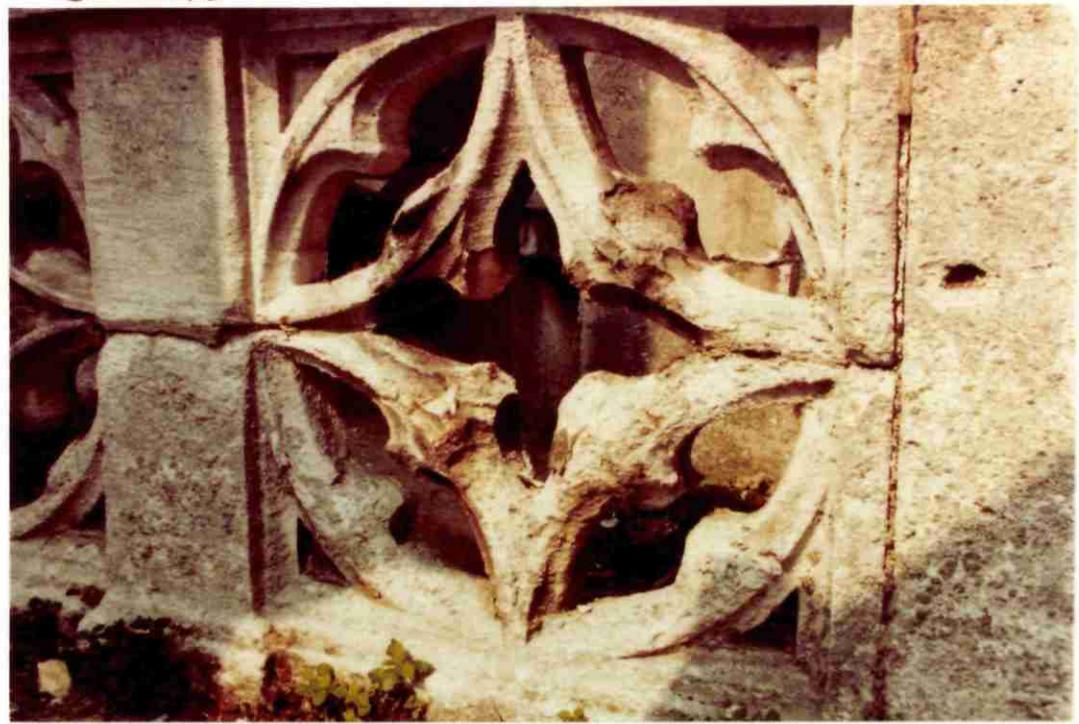
Echantillon 939 (p 5)

Pierre d'Apremont. Esquilles sur le pilier. Repère p 5.

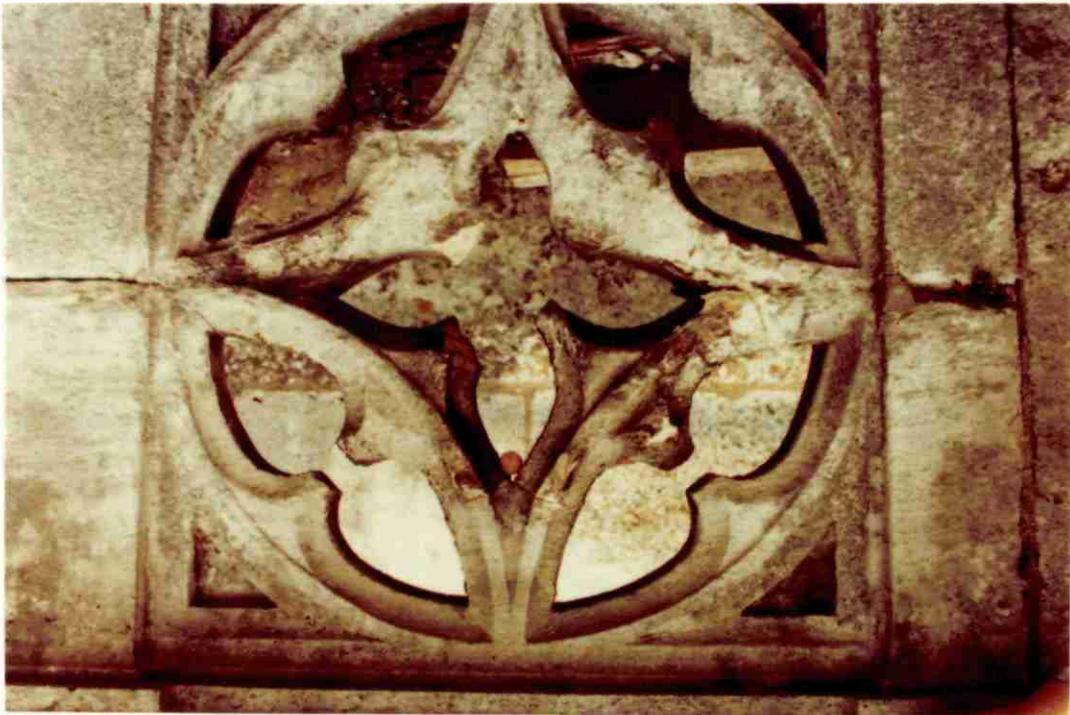
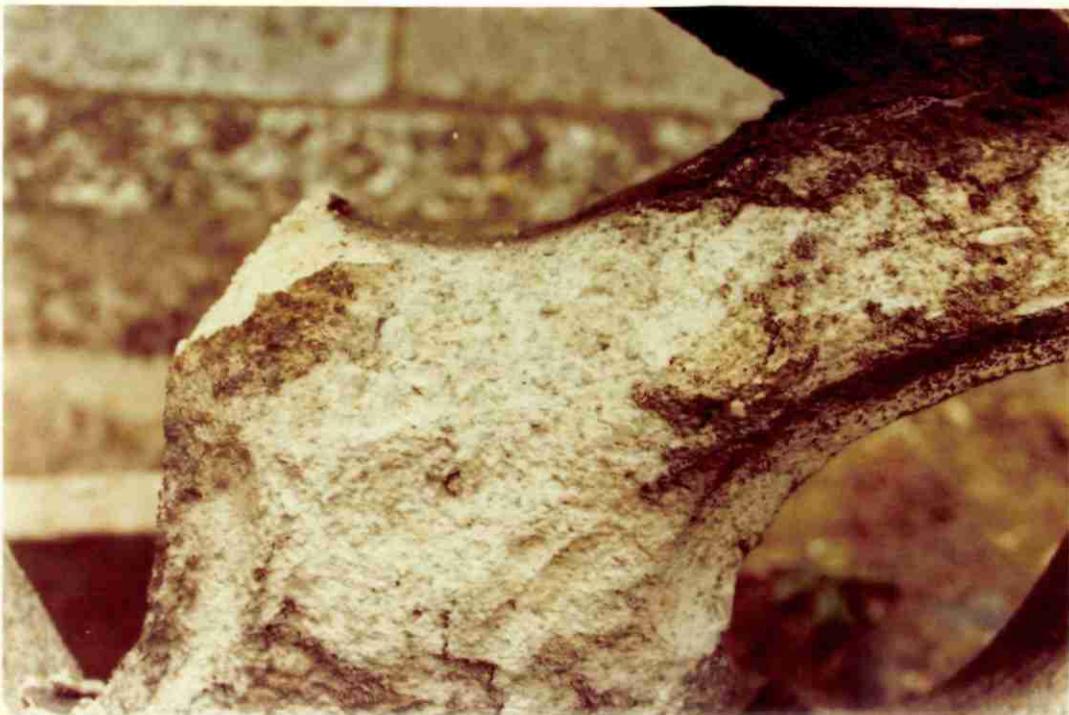
Balustre
Echantillon 903

Pierre de Garchy. Fragment de la rosace centrale du balustre.

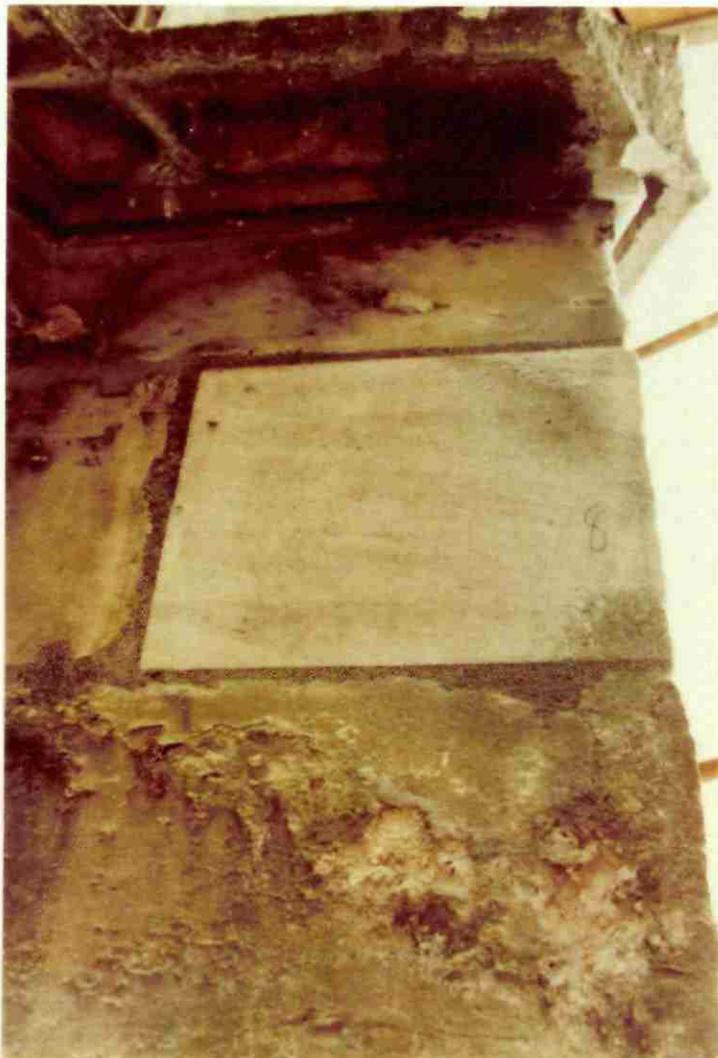
← d 8
Echantillon 1
grattage de surface +
écaïlle

d 7
← Echantillon 6
Boursouflure

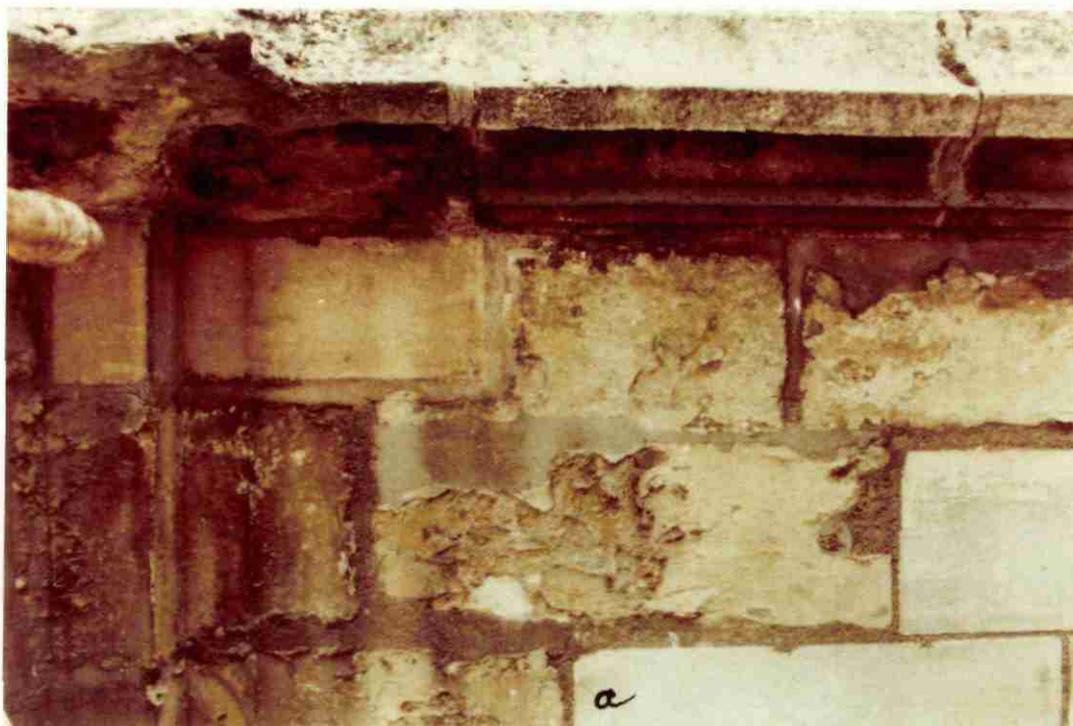
← m 6
Echantillon 2
grattage de surface

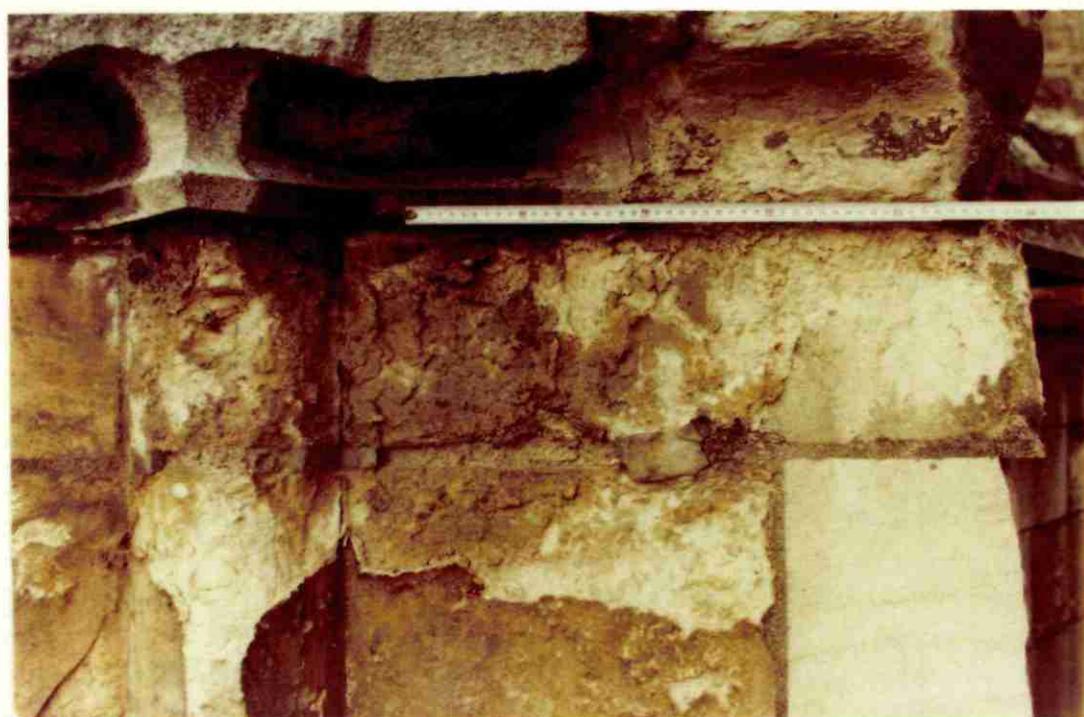
↑ 6 a
Echantillon 3
Grattage de surface

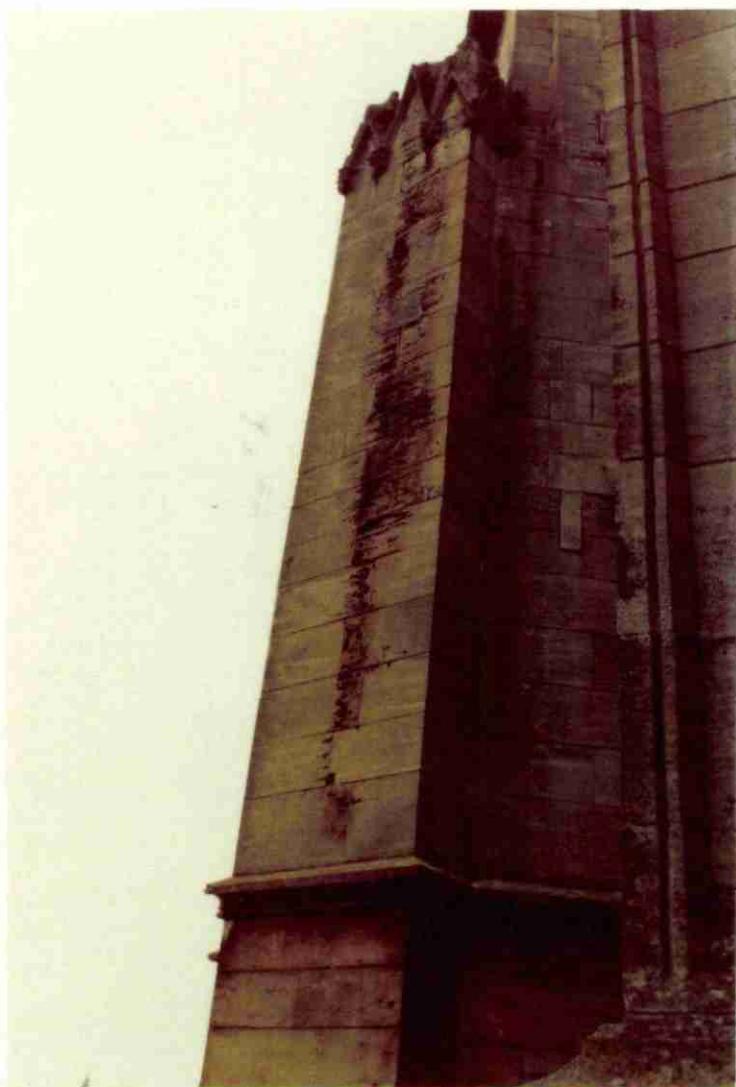
↑ 7 e f
Echantillon 4
Grattage de surface

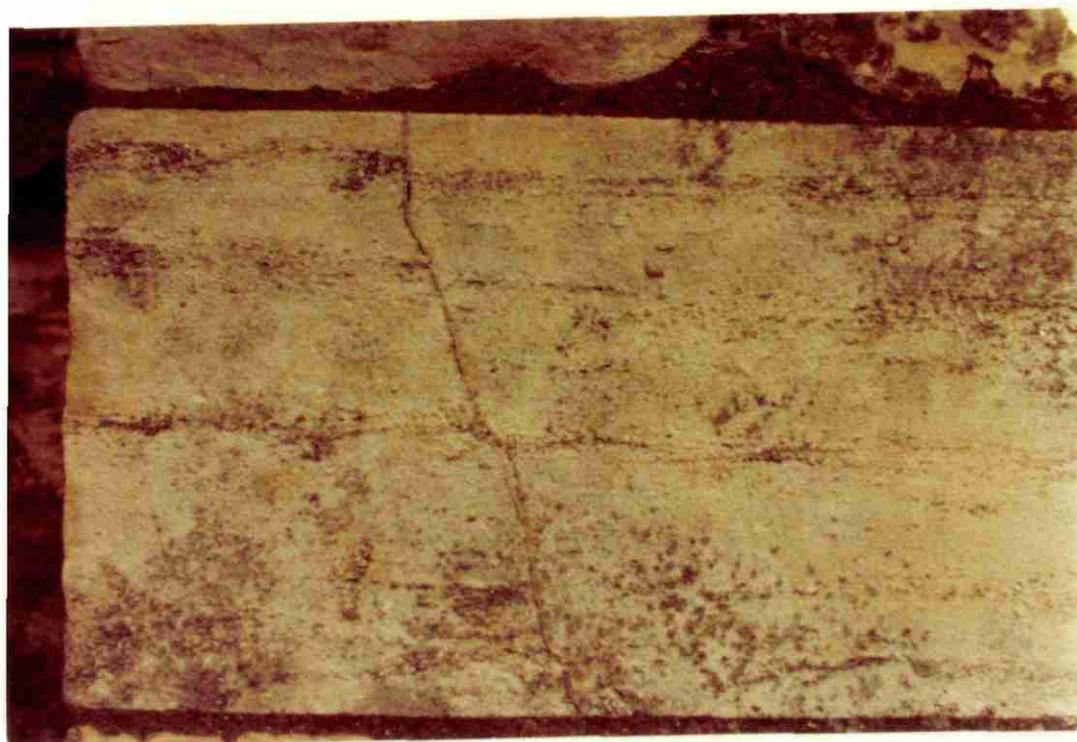
Pilier ouest vu du site échantillonné, avec alvéolisation par ruissellement

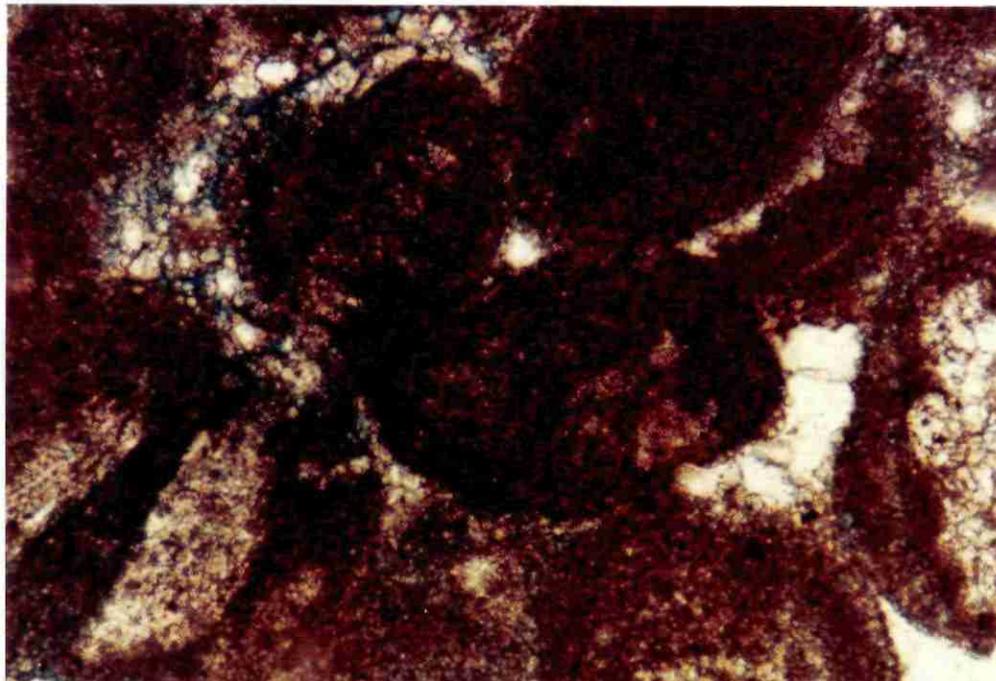
Début de dissolution

Lumière naturelle x 100

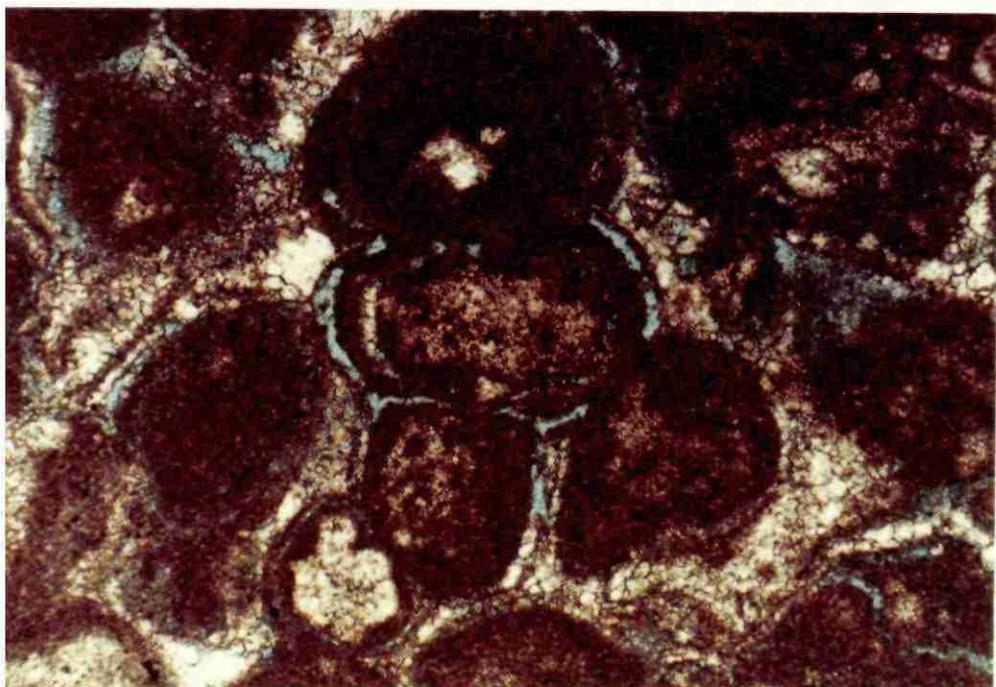
Dissolution partielle de la
couche externe des grains

Lumière naturelle x 100

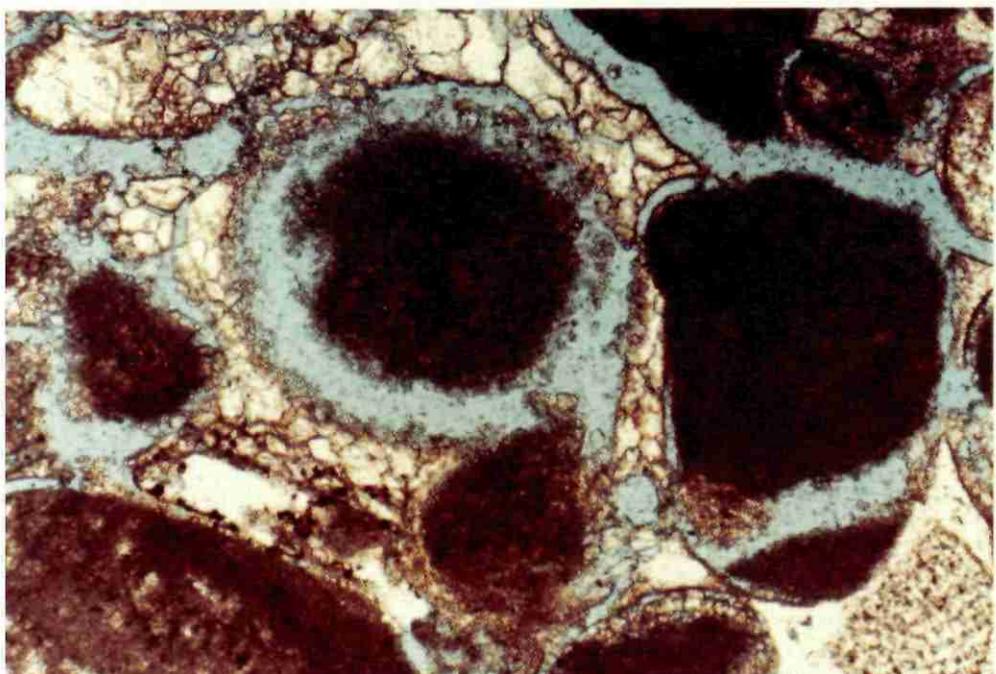
Dissolution passée de la zone
externe des grains donnant
un grain flottant dans sa
cavité

Lumière naturelle x 100

Les éléments figurés finissent ainsi par "flotter" dans une cavité devenue trop grande. Ce phénomène est observable encore à plusieurs centimètres de profondeur. Vers l'extérieur, ces dissolutions partielles finissent, en se raccordant entre elles, par engendrer des fissures au tracé sinueux qui contournent les grandes plages de calcite sparitique.

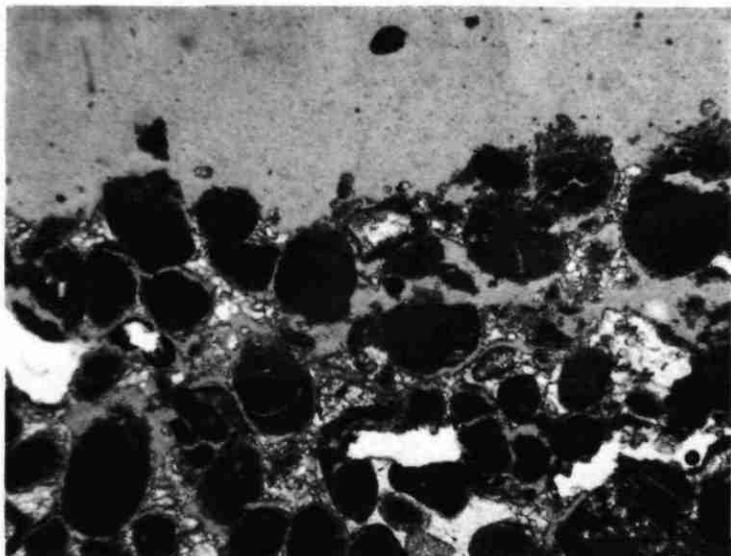
Lumière naturelle
accentuation des dissolutions périphériques avec ouverture d'un réseau fissural sub-parallèle à la face exposée

A 1 cm de la face altérée

début de la fissuration

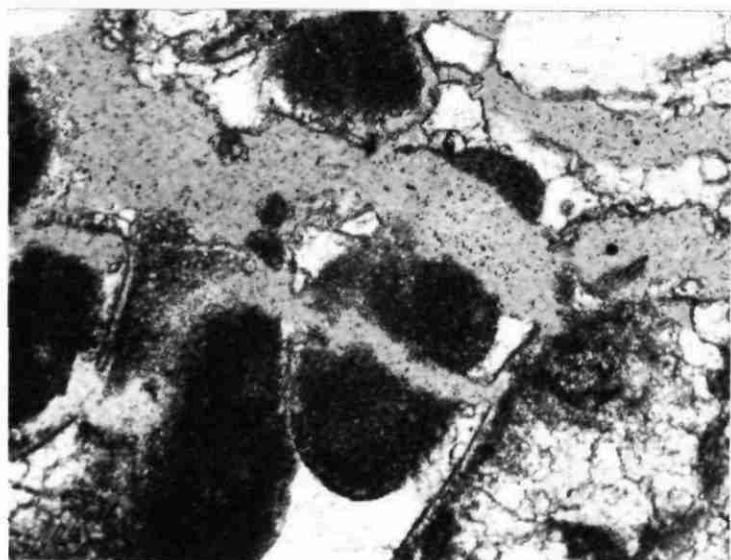
Ouverture de fissure avec déplacement

Ces fissures ont, de plus, une orientation grossièrement parallèle à la surface de la pierre exposée. Les plus importantes d'entre elles montrent un léger déplacement des lèvres de la fissure (planche 12).

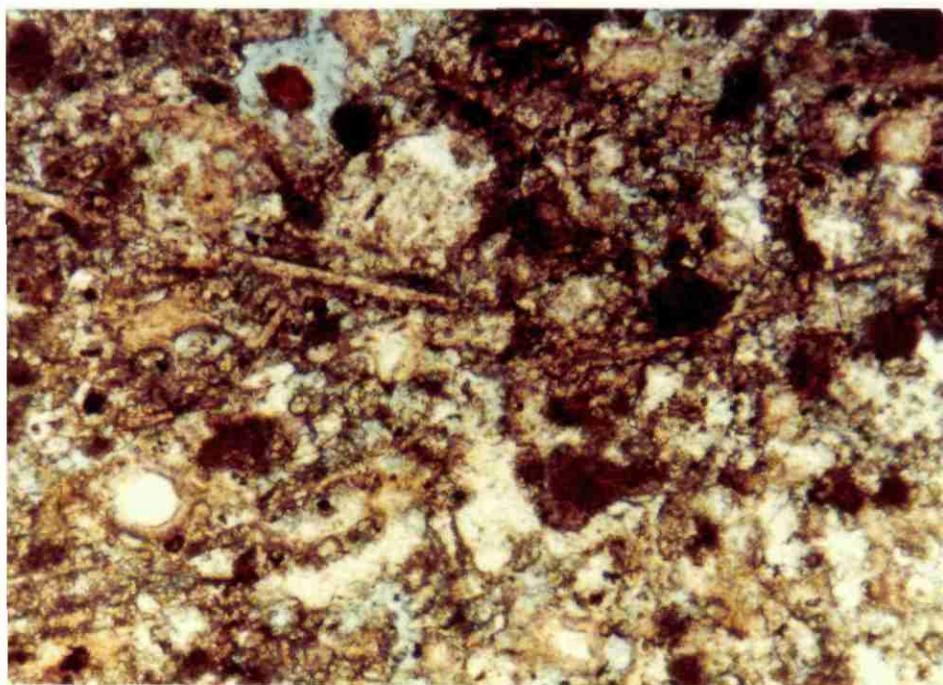
Echantillon 908 A
(x 250)

Microporosité affectant la zone
interne de l'échantillon

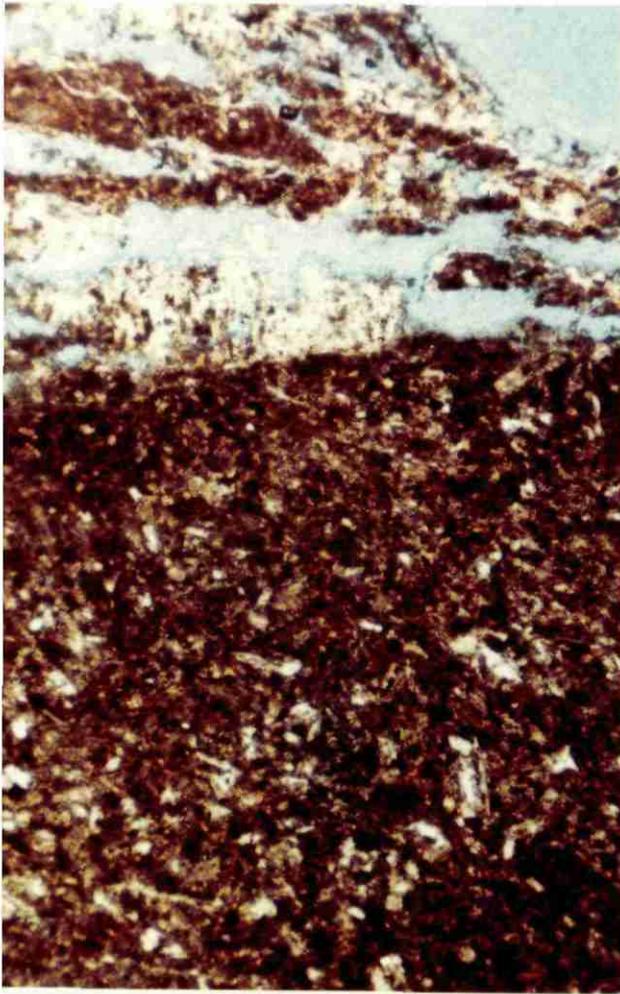
Echantillon 908 A
(x 100)

Accentuation de la microporosité

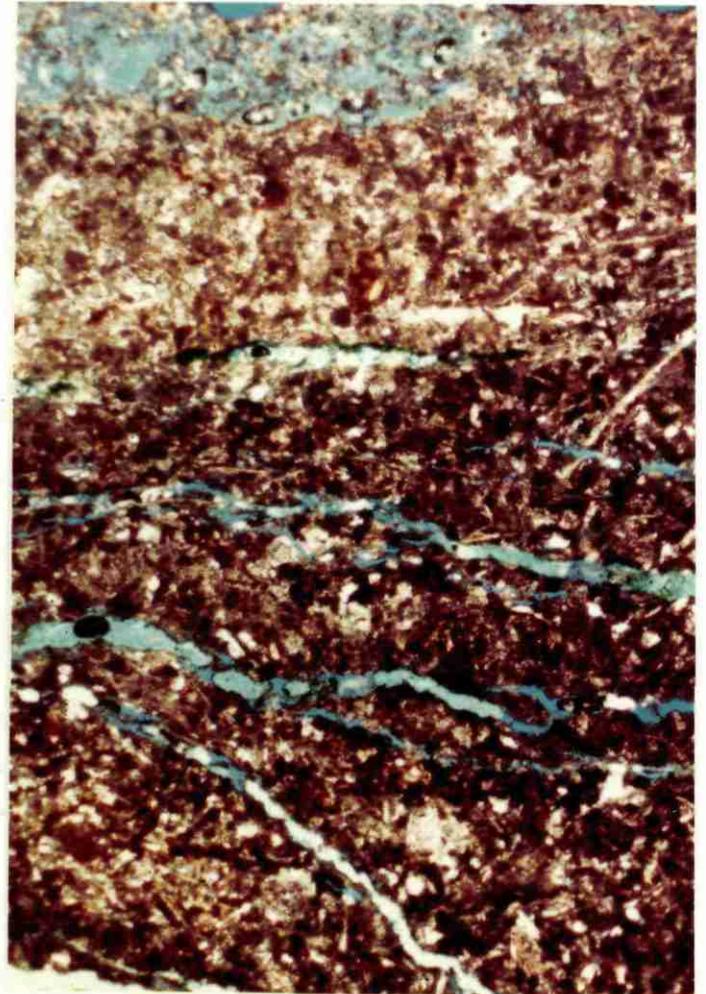
Zone externe fissures ouvertes à développement de gypse provoquant les boursouflures

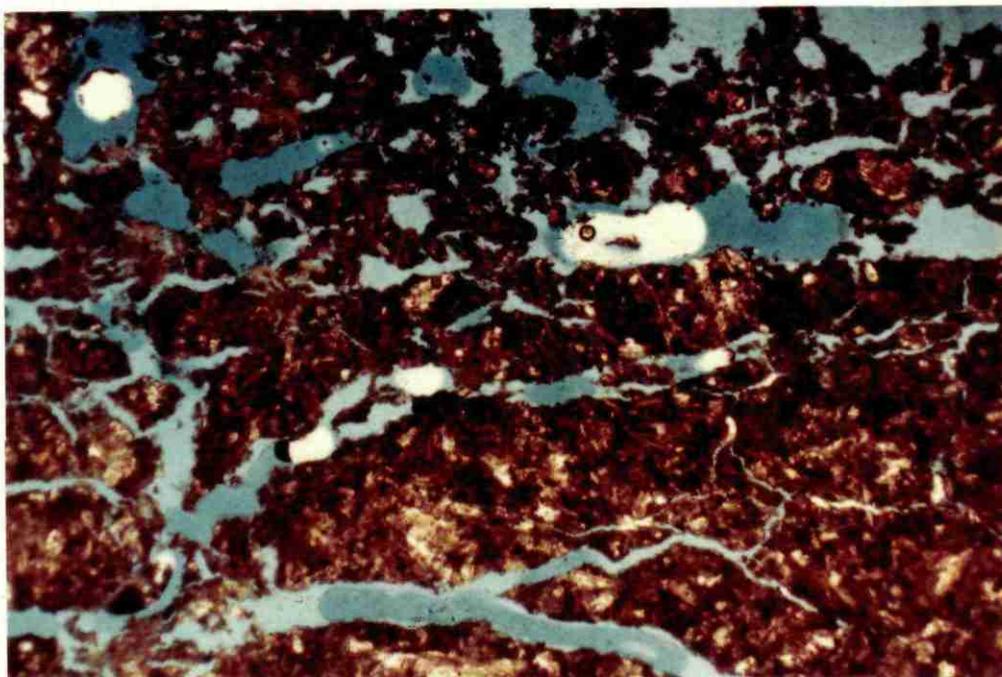
Réseau de fissures sub-parallèles à la face exposée

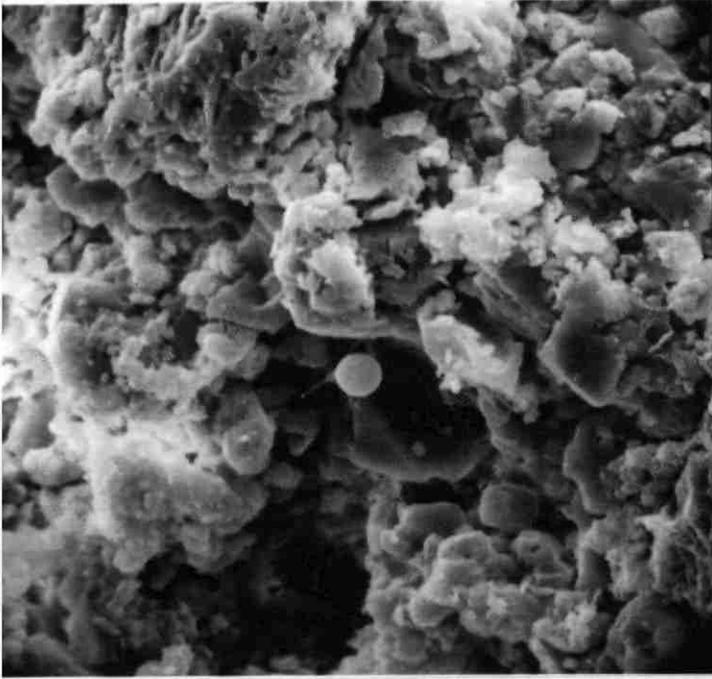
Intensification de la fissuration provoquant une expansion et la microfragmentation de la roche en surface
