BioCASQ

(Casque Optimisé sur Critères Biomécaniques)

Rapport final

Date : 21 juin 2009

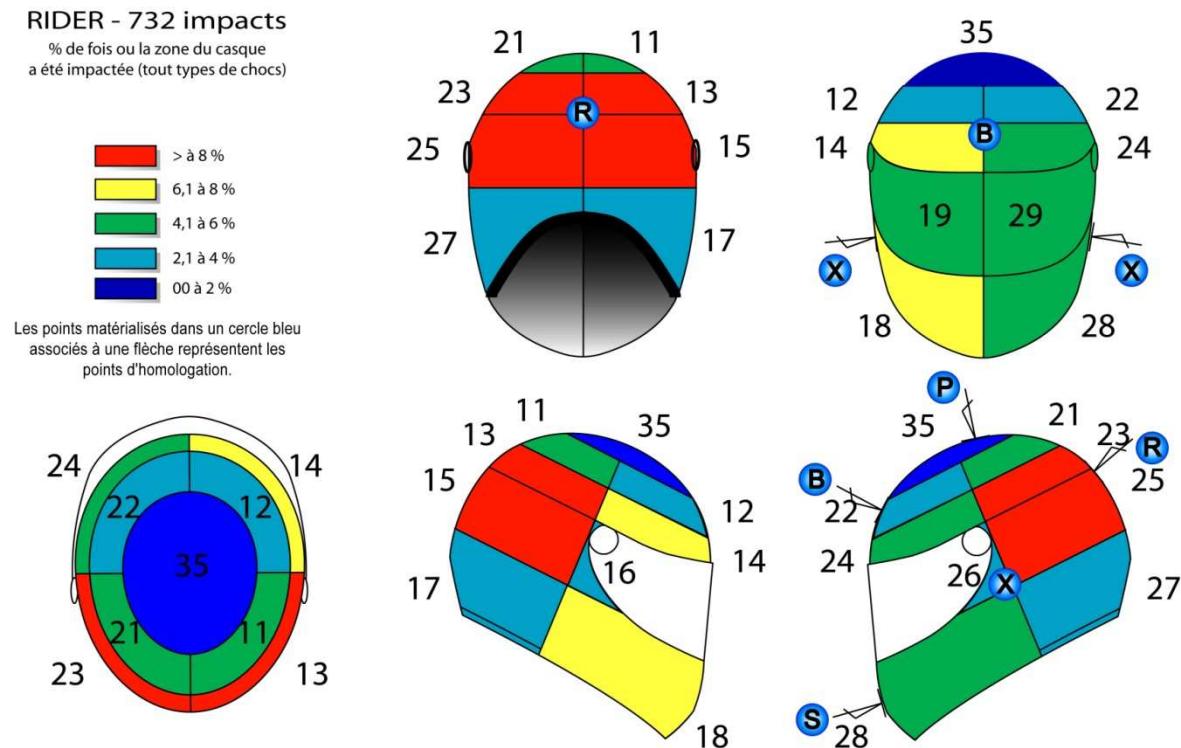
Sur cette figure les points d'homologation (réglementation européenne : le Règlement n°22, Amendement 04, ou Amendement 05) sont matériau lisés par une lettre noire dans un cercle bleu.

Figure 2-1. Zones d'impacts sur le casque (recensement RIDER)

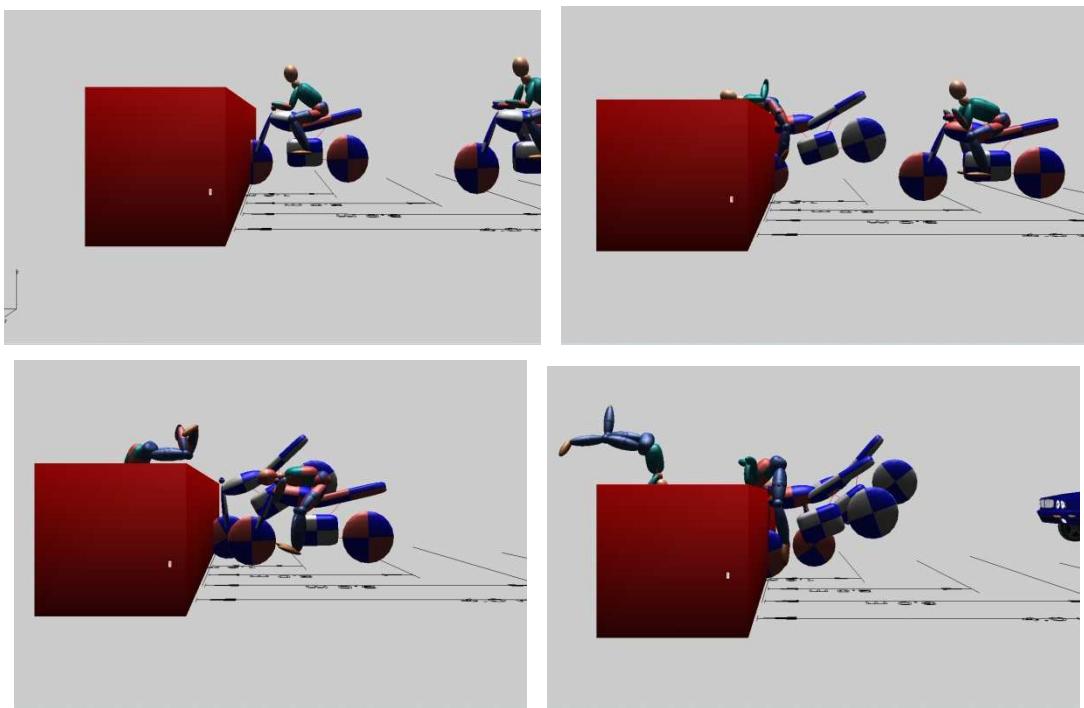
Figure 2-7 : Illustration de la position du motard en fonction du temps.

Les conditions initiales de la reconstruction sont celles que l'on retrouve sur le plan associé à la fiche descriptive de l'accident. Par exemple sur la figure 2-7, l'ensemble des phases de l'accident est représenté, post collision, collision et pré collision.

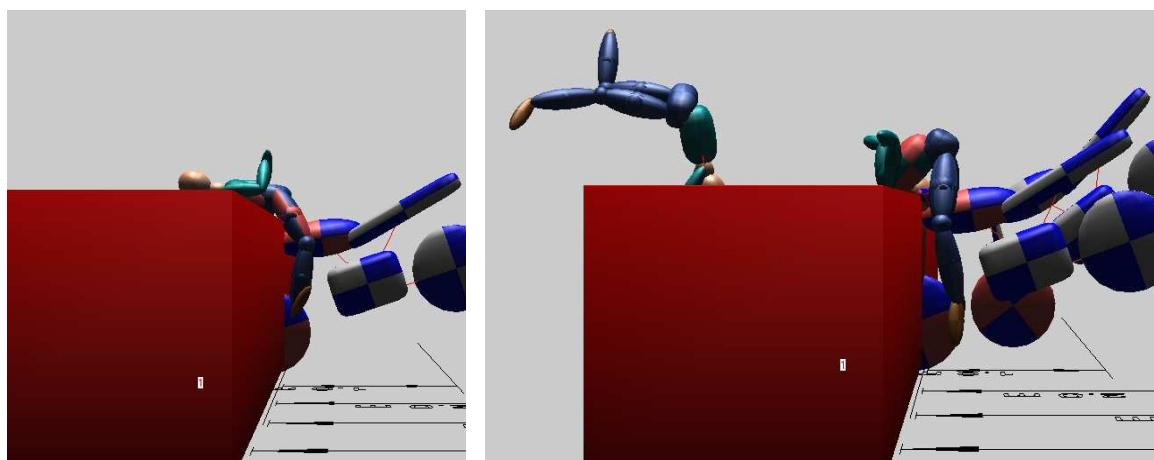
Un zoom sur les positions initiales du pilote lors du choc (figure 2-7 et figure 2-8) aide à la compréhension du bon positionnement du motard lors de la phase initiale.

Figure 2-8 .Zoom sur les positions du pilote lors du choc.

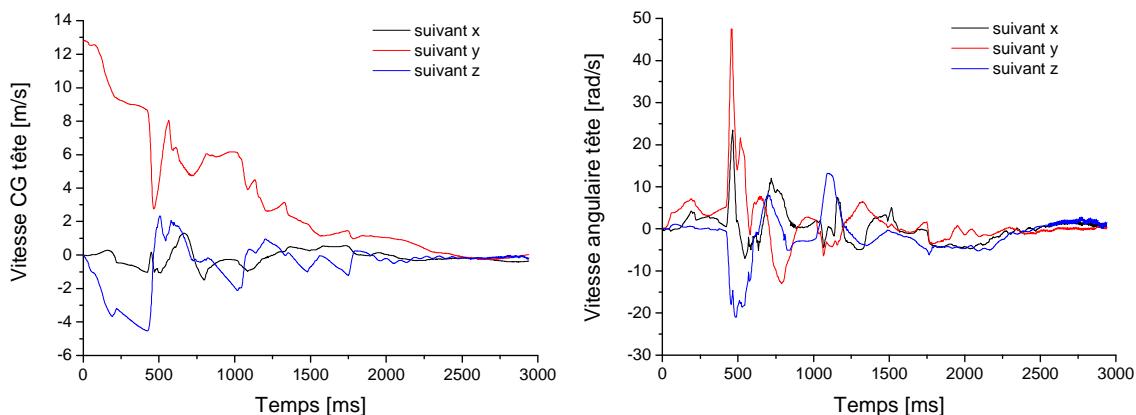
Figure 2-10. Cas FRC07010 : (a) vitesses (km/h) tête suivant X, Y, Z ; (b) Vitesse angulaire de la tête suivant X, Y, Z.

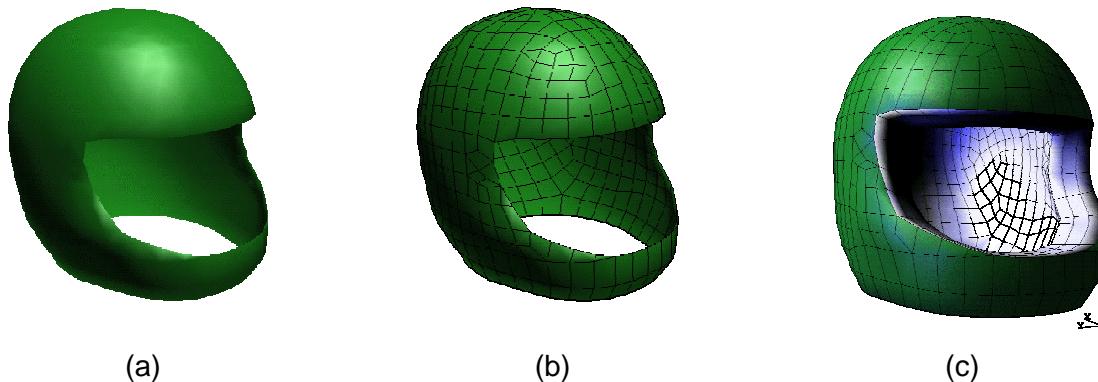
La géométrie du casque a été obtenue par digitalisation de la coque externe du casque en collaboration avec le Transport Research Laboratory (TRL). La coque externe ainsi obtenue a été maillée avec des éléments coques, avec une épaisseur constante et égale à 4 mm. Ce sont des éléments quadrillatéraux à quatre nœuds. La géométrie de la coiffe a été obtenue en extrudant le maillage de la coque sur une épaisseur de 40 mm. Des éléments brique hexaédriques à huit nœuds ont été utilisés pour modéliser ce matériau amortissant. Ces éléments supportent des charges de tension, de compression et de cisaillement. La figure 2-14 montre les différentes phases du maillage, de la digitalisation de la coque externe à son maillage pour finir à l'extrusion des éléments coques sur une épaisseur de 40 mm définissant ainsi le matériau amortissant.

Figure 2-14 (a) Surface externe de la coque. (b) Maillage de la coque du casque (524 coques). (c) Modèle éléments finis du casque. (1675 nœuds, 524 coques et 1572 briques).

Les conditions aux limites entre la coque et le matériau amortissant sont définies par une liaison parfaite, c'est-à-dire une continuité de maillage. Le modèle final est constitué de 1675 nœuds, 524 éléments coques et 1572 éléments briques.

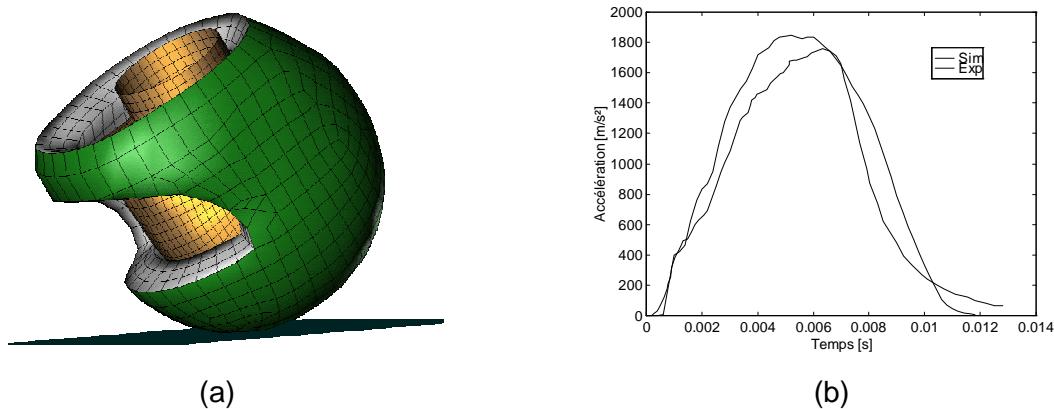
Afin de procéder à la validation du modèle éléments finis du casque, nous avons reproduit un impact frontal sur une enclume plate comme stipulé par la norme ECE-R022. Pour simuler cet impact, le modèle éléments finis est devant une surface définie par un plan rigide, et une vitesse initiale de 7.5 m/s lui a été imposée pour respecter les conditions initiales expérimentales, comme indiqué figure 2-16a. La figure 2-16b montre la courbe numérique de l'accélération de la fausse tête superposée au résultat expérimental, dans le cas de l'impact frontal. La simulation donne un résultat très satisfaisant. La réponse numérique de la tête décrit très bien la forme globale de l'accélération expérimentale. La durée de choc et l'amplitude sont en assez bon accord avec les résultats expérimentaux.

Figure 2-16. (a) Configuration d'impact pour la simulation du choc frontal à 7.5 m/s. (b) Superposition des accélérations numériques et expérimentales en configuration de choc frontal (7.5 m/s).

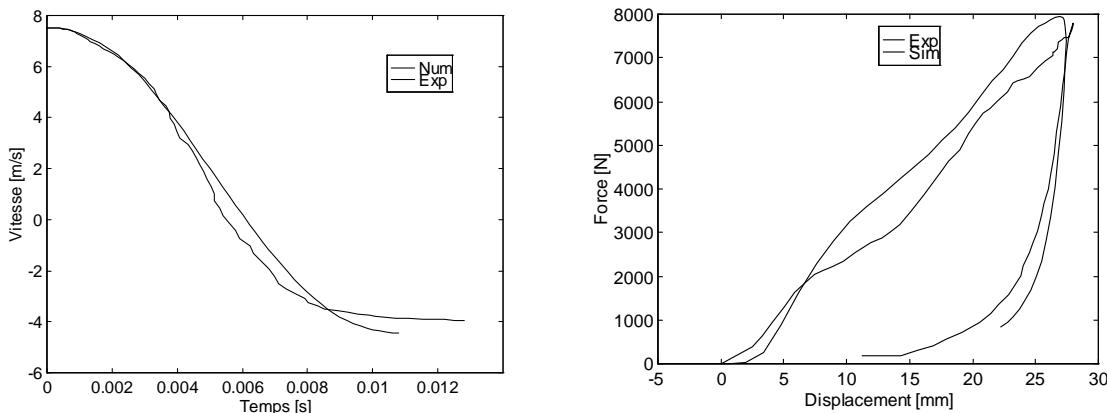
La figure 2-17b illustre la force d'interaction entre la tête et le casque en fonction du déplacement, observée expérimentalement et déterminée numériquement. Elle montre que la raideur globale du casque est très bien simulée. On observe par ailleurs une bonne adéquation pour l'épaisseur de polystyrène comprimé.

Figure 2-17. (a) Evolution des vitesses expérimentale et numérique de la tête hybride lors de l'impact frontal (7.5 m/s), (b) Superposition des courbes force déplacement numérique et expérimentale de la tête de mannequin, dans la configuration de choc frontal (7.5 m/s).

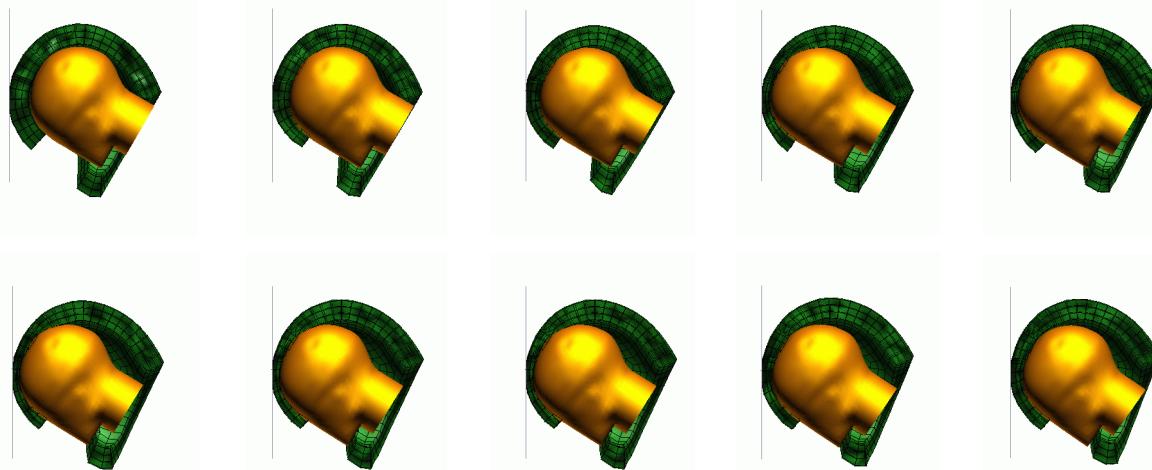
La figure 2-18 montre que le polystyrène travaille très localement, c'est à dire essentiellement au niveau de la zone d'impact, et que la déformation plastique est plus accentuée sur la surface intérieure du matériau amortissant. Ce résultat a pu être vérifié qualitativement et quantitativement sur les casques impactés. Ce mode de déformation est caractéristique des casques avec une coque externe rigide comme l'a également décrit Beusenberg (1993).

Figure 2-18. Evolution de la déformation de la coiffe lors de la simulation en choc frontal.

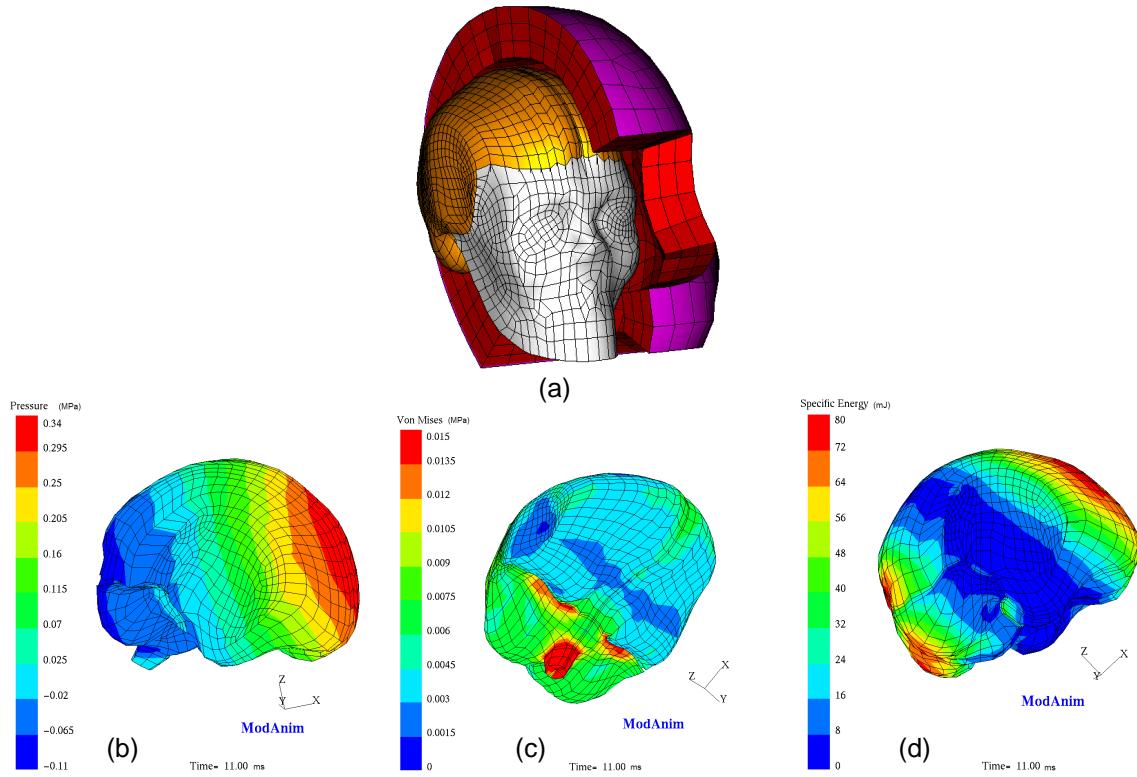
Pour évaluer les risques de lésions de la tête humaine lors d'un accident de motocycliste, le modèle éléments finis de la tête anatomique de Strasbourg a été couplé au casque comme montré en figure 2-20 avec un exemple de reconstruction de traumatisme crânien. Le contact entre la tête et le polystyrène est modélisé par une interface non linéaire disponible dans RADIOSS® utilisant des éléments gap ou jeu, qui ne nécessite pas de correspondance des maillages.

Figure 2-20. (a) Couplage tête anatomique casque de protection. (b) Exemple de la distribution du champ de pression intracérébral 8 ms après le début de la simulation lors d'un choc frontal (en B). (c) Maximum du champ de contrainte de cisaillement lors d'un choc frontal (en B). (d) Distribution de l'énergie de déformation du liquide céphalorachidien lors d'un choc frontal (en B).

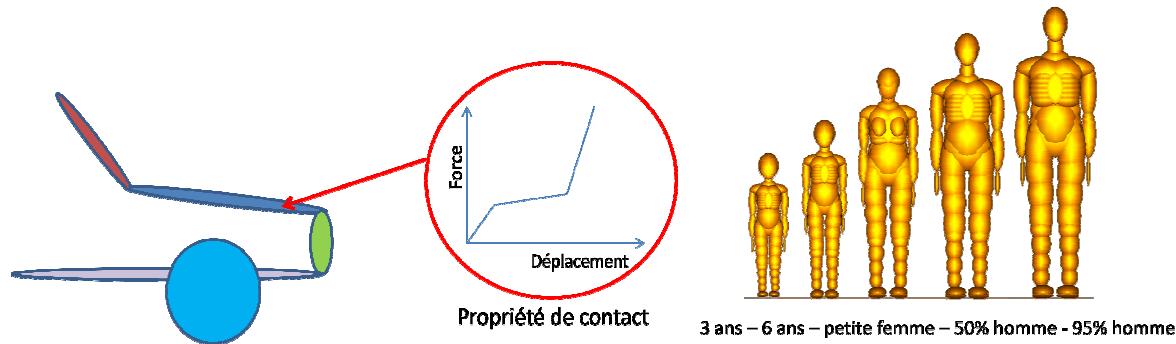
L'objectif de la deuxième étape est de reconstruire l'accident. La reconstitution du scénario se fait à l'aide d'un logiciel de calcul numérique MADYMO®. MADYMO®, l'abréviation de MAthematical Dynamic Models, est un logiciel de calcul numérique développé par TNO Automotive Safety Solution (TASS) à Delft aux Pays Bas. Ce code de calcul basé sur la résolution de systèmes multi corps est leader dans son domaine et est fréquemment utilisé pour la sécurité des occupants et le calcul des risques lésionnels. Le principe de la résolution multi corps est de définir un système par un ensemble de corps rigides, représentés par des ellipsoïdes, liés par des joints. A la différence des éléments finis, le contact entre les corps ne se fait pas par déformation des surfaces, mais par une fonction de pénétration d'une surface par rapport à l'autre (en générale une force en fonction du déplacement), comme illustrée en figure 2-21a. Les temps de calcul sont alors sensiblement réduits et permettent de recréer un scénario de crash plus rapidement. Les modèles humains utilisés sont les modèles implémentés dans le logiciel validé par rapport à des tests sur cadavre et se déclinent en cinq catégories, comme illustrées en figure 2-21b.

Figure 2-21. (a) représentation des propriétés de contact au niveau des surfaces, (b) différentes catégories de modèles humains utilisés pour les reconstructions d'accident.

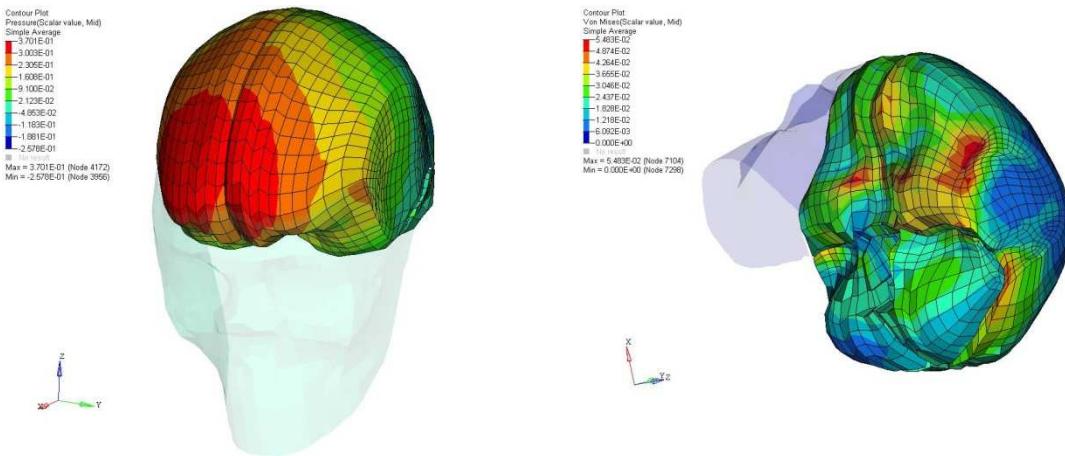
Le risque lésionnel encouru quant à l'apparition d'hématomes sous duraux est donné par le minimum de pression dans le liquide cérébro-spinal, un minimum de -175kPa correspondant à un risque lésionnel de 95% est calculé. L'ensemble des résultats est consigné dans le tableau 2-6.

Figure 2-24. Illustration du champ de pression intracérébral (a) et du champ de contraintes de cisaillement intracérébral (b) calculé pour le cas CEESAR FRC06003.

Les résultats de la simulation corroborent bien les lésions réelles occasionnées lors de l'accident. L'hématome sous dural est prédict avec 95%. Le risque de lésion neurologique sévère est surestimé.

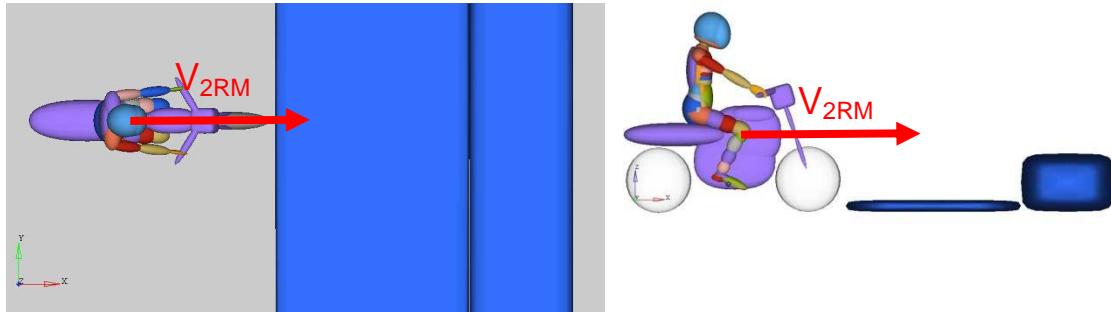
La vitesse de la moto a été estimée à 14 m/s comme le montre la figure 2-26. Le trottoir a une hauteur de 0.2 m et le muret de 0.5 m avec une largeur de 0.8 m.

Figure 2-26. Représentation des conditions initiales de l'accident.

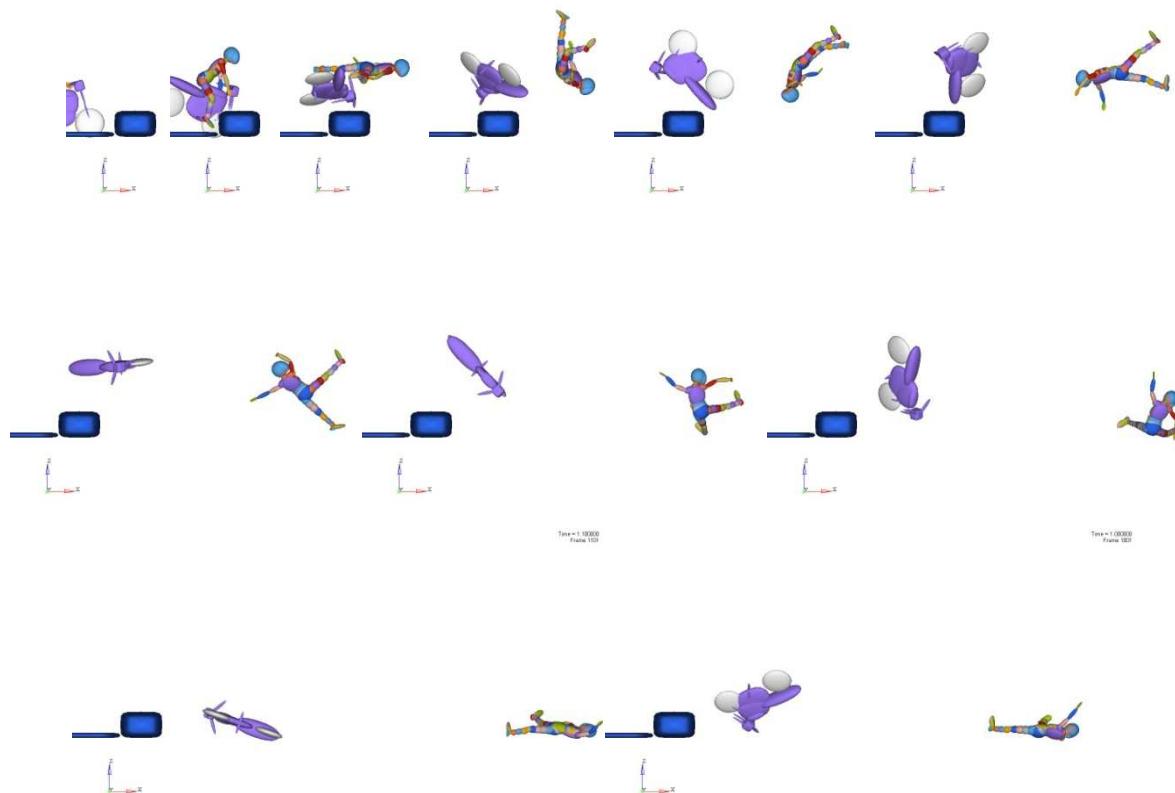
La figure 2-27 montre les résultats de la cinématique du motocycliste. Les données accélémétriques sont ensuite transférées dans le modèle par éléments finis de la tête humaine.

Figure 2-27. Extrait de la simulation calculée sous le logiciel MADYMO.

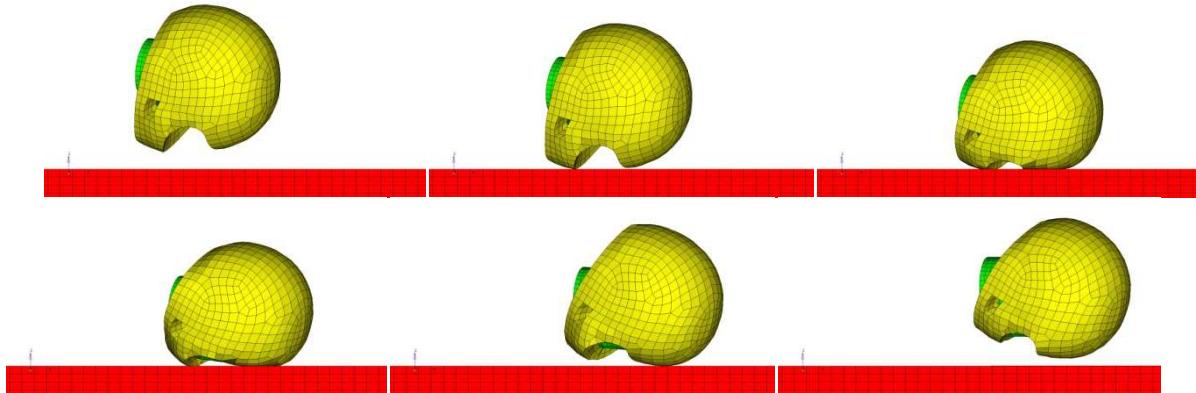
Figure 2-30. Illustration de la déformation du polystyrène expansé pendant l'impact pour le cas CEESAR FRC06015.

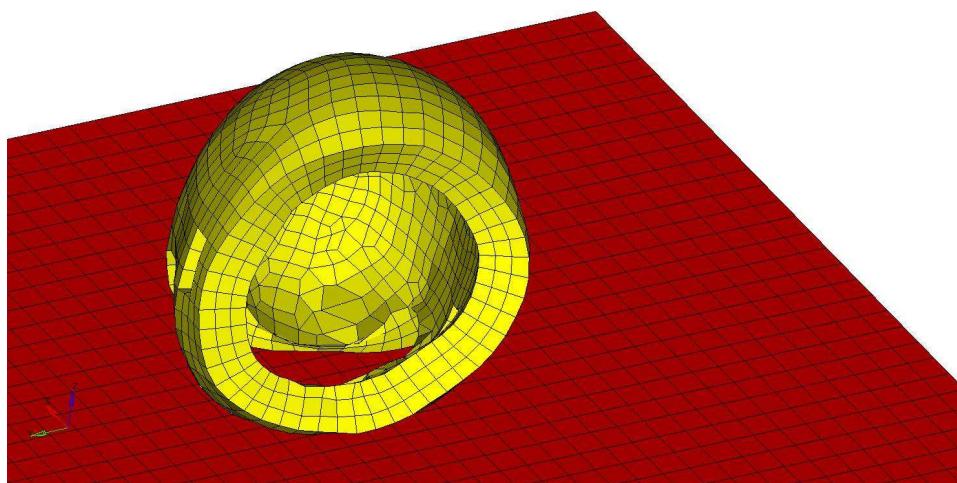
Figure 2-31. Illustration de la déformation maximale du polystyrène expansé pendant le choc avec une déformation maximale de plus de 90% pour le cas CEESAR FRC06015.

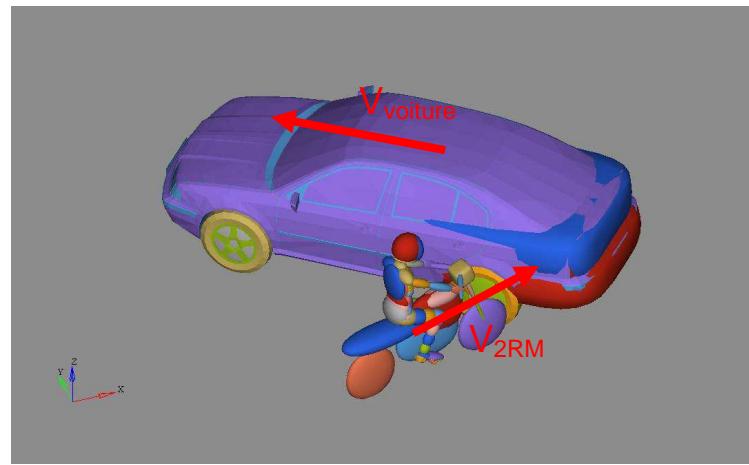
Figure 2-33. Conditions initiales du choc avec $V_{voiture} = 8 \text{ m/s}$ et $V_{2RM} = 13 \text{ m/s}$.

Les conditions initiales de l'accident sont décrites dans la figure 2-33 avec une vitesse de 8 m/s pour la voiture et de 13 m/s pour la moto. L'angle d'impact entre les deux véhicules est de 46°.

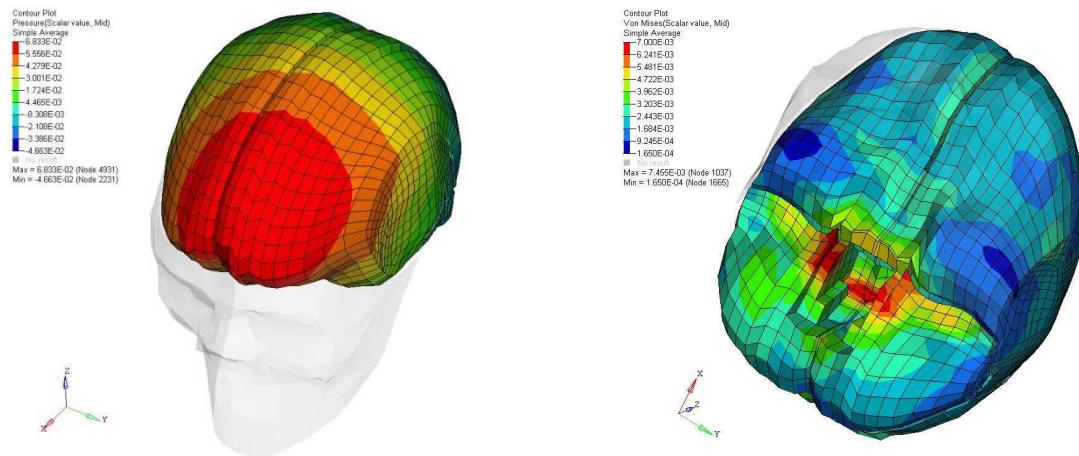
Figure 2-35. Illustration du champ de pression intracérébral (a) et du champ de contraintes de cisaillement intracérébral (b) calculé pour le cas CEESAR FRC07010.

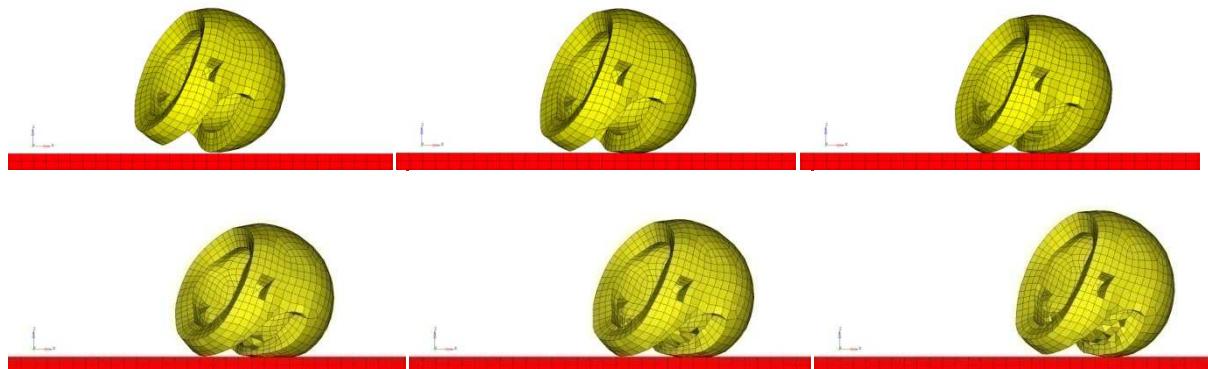
Figure 2-37. Illustration de la déformation du polystyrène expansé pendant l'impact pour le cas CEESAR 07010.

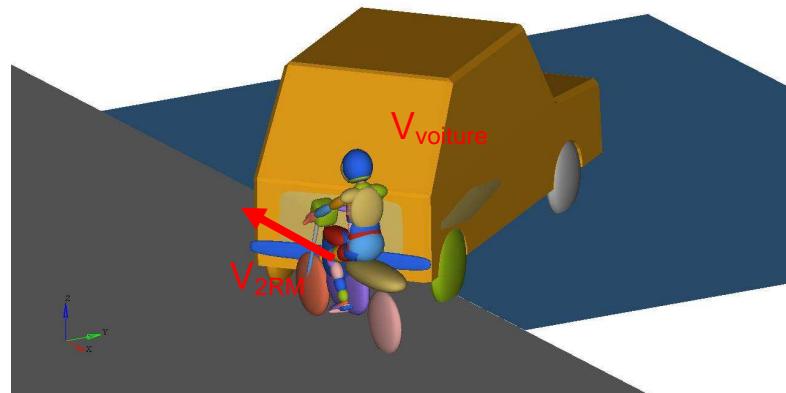
Figure 2-40. Conditions initiales du choc avec $V_{voiture} = 0 \text{ m/s}$ et $V_{2RM} = 18 \text{ m/s}$.

Les conditions initiales de l'accident sont décrites dans la figure 2-40 avec une vitesse de 18 m/s pour la moto. La voiture est considérée arrêtée. L'angle d'impact entre les deux véhicules est de 55%.

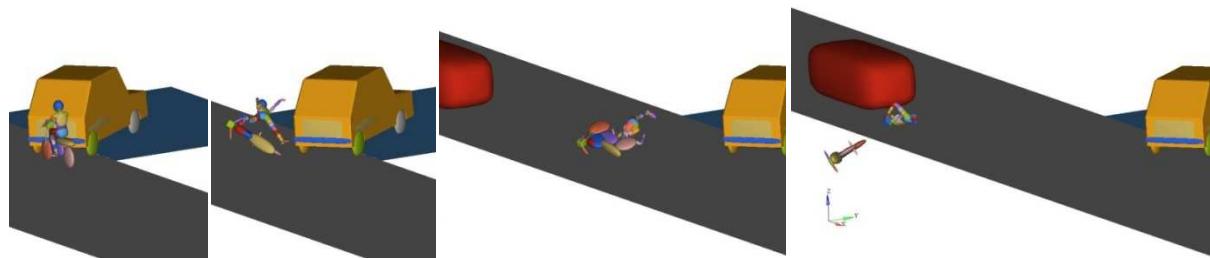
Figure 2-41. Extrait de la reconstruction de l'accident avec le logiciel MADYMO.

Les vitesses et les conditions initiales sont implémentées dans le logiciel MADYMO ® afin de reconstruire l'accident, comme illustré en figure 2-41. Les accélérations de la tête sont alors extraites et introduites dans le modèle par éléments finis de la tête humaine.

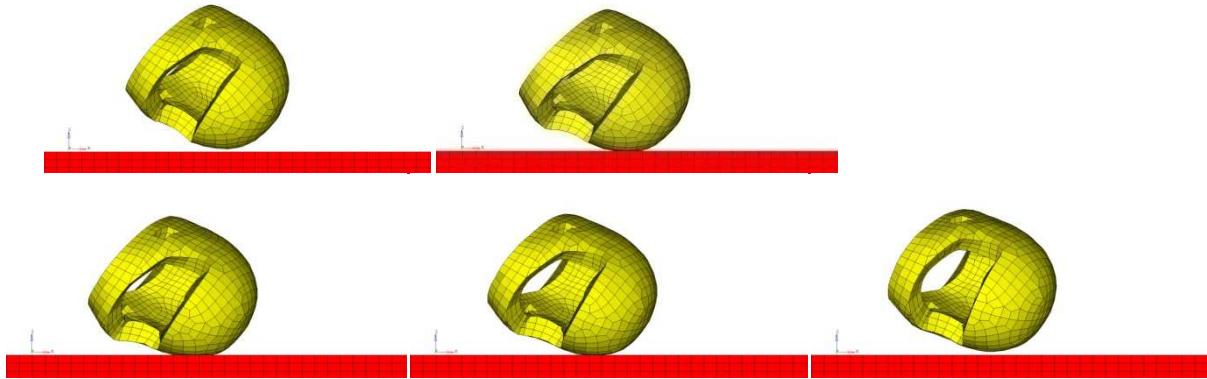
Figure 2-44. Illustration de la déformation du polystyrène expansé pendant l'impact pour le cas CEESAR FRC07012.

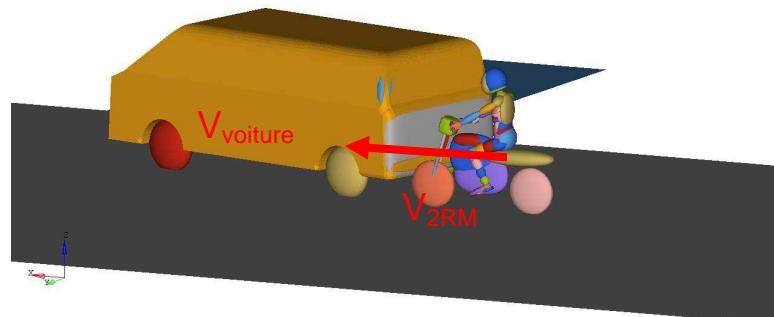
Figure 2-47. Conditions initiales du choc avec $V_{voiture} = 0 \text{ m/s}$ et $V_{2RM} = 10 \text{ m/s}$.

Les conditions initiales de l'accident sont décrites dans la figure 2-47 avec une vitesse de 10 m/s pour la moto. La voiture est considérée arrêtée. L'angle d'impact entre les deux véhicules est de 20%.

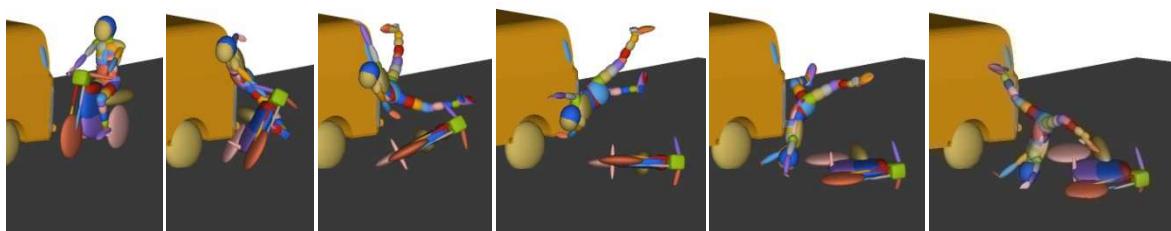
Figure 2-48. Extrait de la reconstruction de l'accident avec le logiciel Madymo.

Les vitesses et les conditions initiales sont implémentées dans le logiciel Madymo afin de reconstruire l'accident, comme illustré en figure 2-48. Les accélérations de la tête sont alors extraites et introduites dans le modèle par éléments finis de la tête humaine.

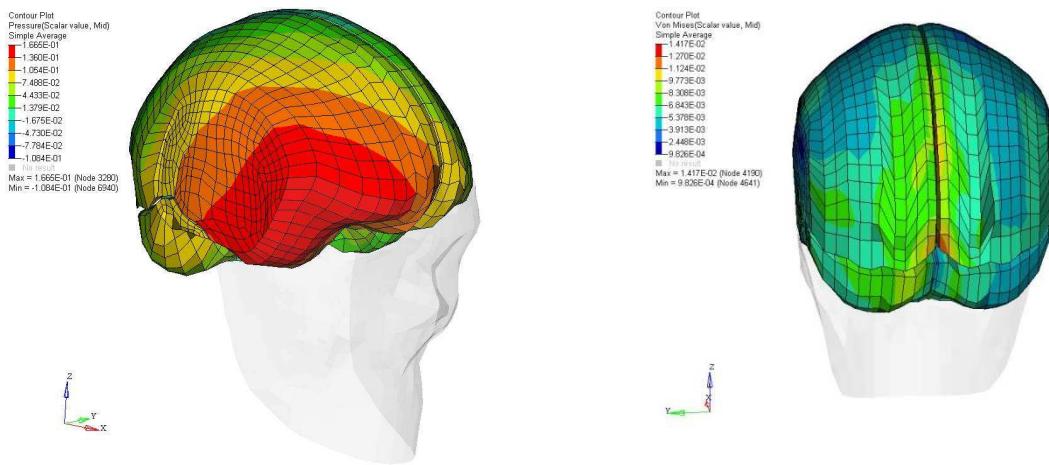
Figure 2-49. Illustration du champ de pression intracérébral (a) et du champ de contraintes de cisaillement intracérébral (b) calculé pour le cas CEESAR FRC07012.

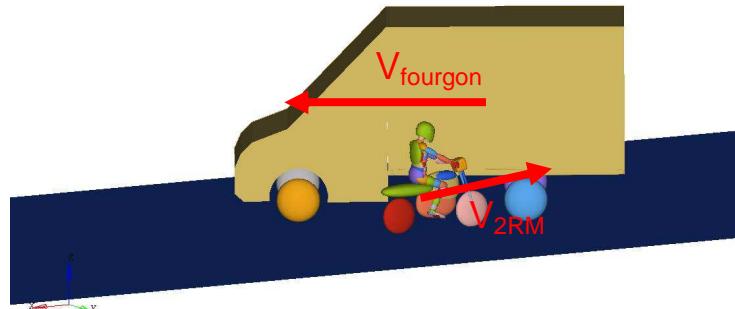
Figure 2-51. Conditions initiales du choc avec $V_{\text{fourgon}} = 0 \text{ m/s}$ et $V_{2\text{RM}} = 9 \text{ m/s}$.

Les conditions initiales de l'accident sont décrites dans la figure 2-51 avec une vitesse de 9 m/s pour la moto. La voiture est considérée arrêtée.

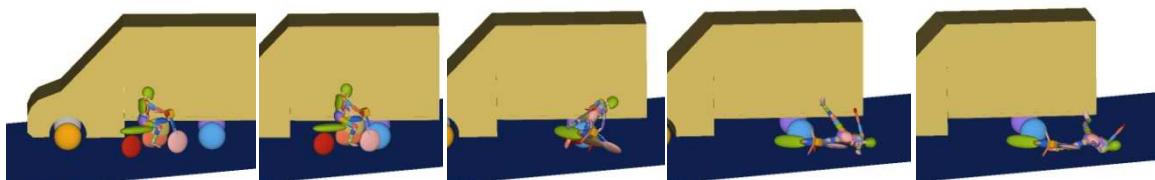
Figure 2-52. Extrait de la reconstruction de l'accident avec le logiciel Madymo.

Les vitesses et les conditions initiales sont implémentées dans le logiciel Madymo afin de reconstruire l'accident, comme illustré en figure 2-52. Les accélérations de la tête sont alors extraites et introduites dans le modèle par éléments finis de la tête humaine.

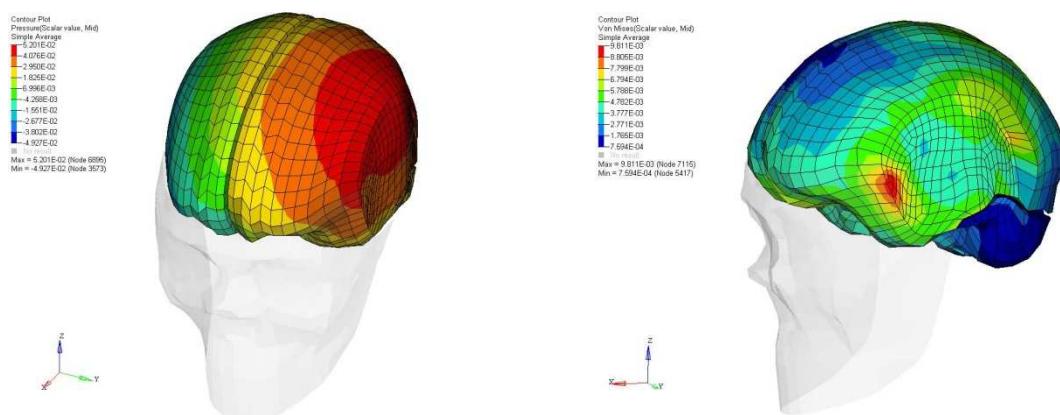
Figure 2-53. Illustration du champ de pression intracérébral (a) et du champ de contraintes de cisaillement intracérébral (b) calculé pour le cas INRETS 1996014 pour le premier impact.

En ce qui concerne le premier impact, les résultats ne montrent pas de liens avec les lésions occasionnées. En revanche, le second impact est mieux corroboré avec l'accident.

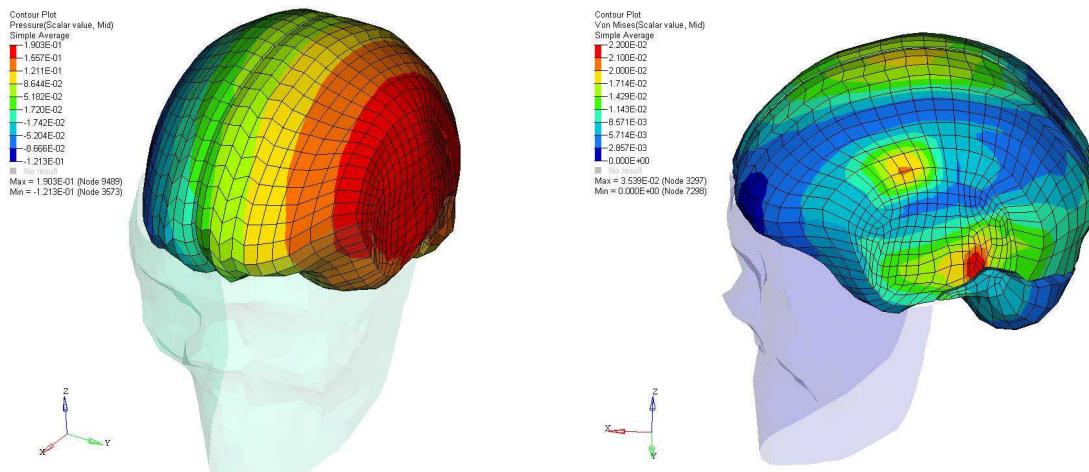
Figure 2-54. Illustration du champ de pression intracérébral (a) et du champ de contraintes de cisaillement intracérébral (b) calculé pour le cas INRETS 1996014 pour le deuxième impact.

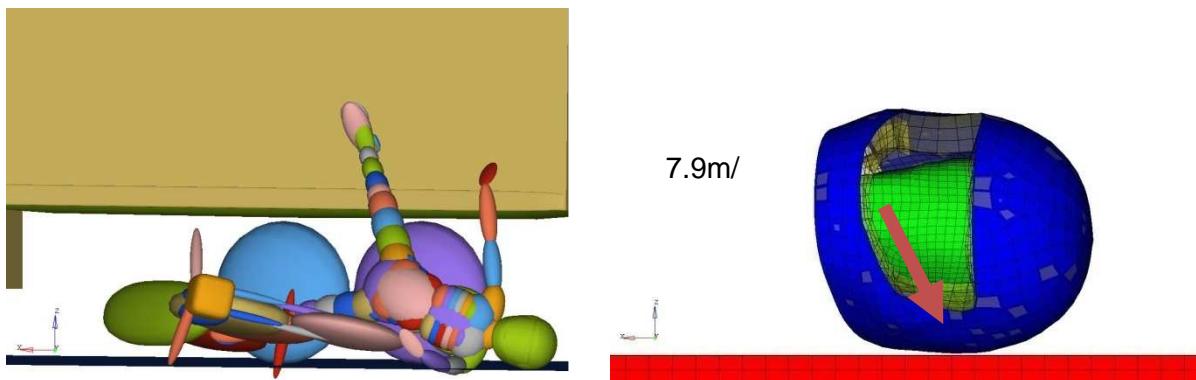
Figure 2-55. Configuration initiale de l'impact au sol pour le cas INRETS 1993014. A gauche position du corps au moment de l'impact au sol calculé sous MADYMO permettant le positionnement initial des MEF (à droite) avant le choc sous RADIOSS avec une vitesse d'impact calculé de l'ensemble tête casque de protection de 7.9m/s.

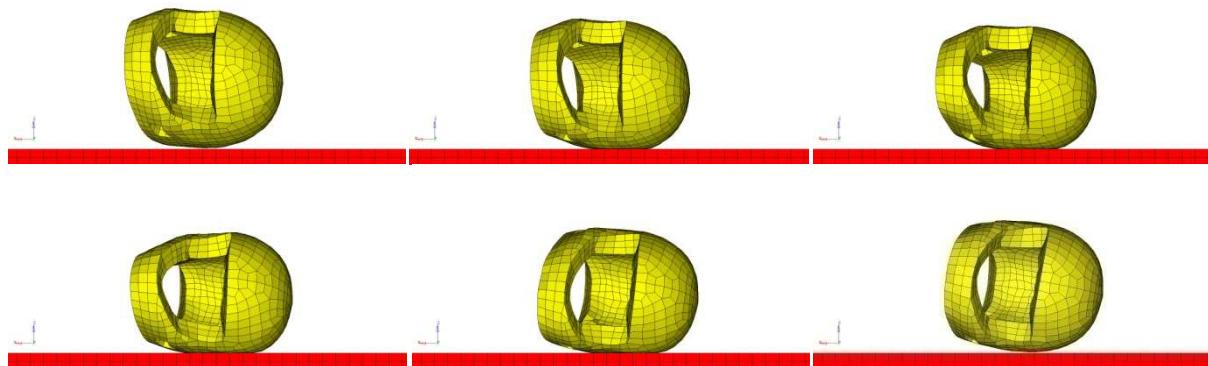
Figure 2-56. Illustration de la déformation du polystyrène expansé pendant l'impact pour le cas INRETS 1993014.

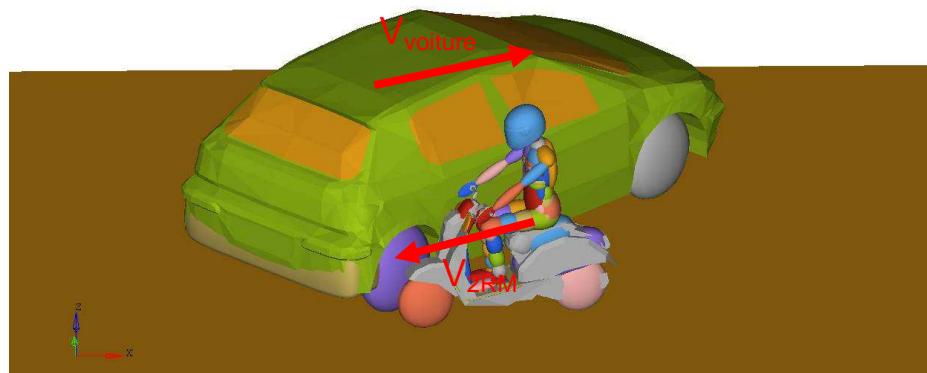
Figure 2-59. Conditions initiales du choc avec $V_{voiture} = 5 \text{ m/s}$ et $V_{2RM} = 9 \text{ m/s}$.

Les conditions initiales de l'accident sont décrites dans la figure 2-59 avec une vitesse de 5 m/s pour la voiture et de 9 m/s pour la moto.

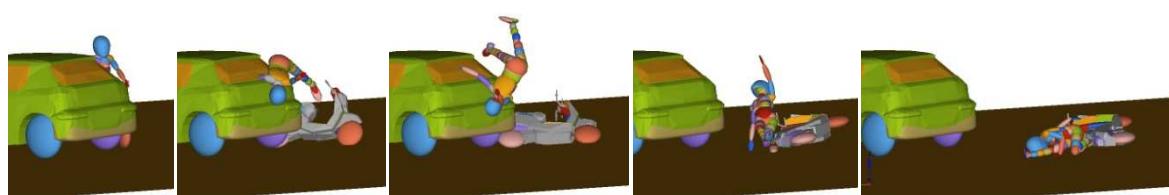
Figure 2-60. Extrait de la reconstruction de l'accident avec le logiciel MADYMO.

Les vitesses et les conditions initiales sont implémentées dans le logiciel Madymo afin de reconstruire l'accident, comme illustré en figure 2-60. Les accélérations de la tête sont alors extraites et introduites dans le modèle par éléments finis de la tête humaine.

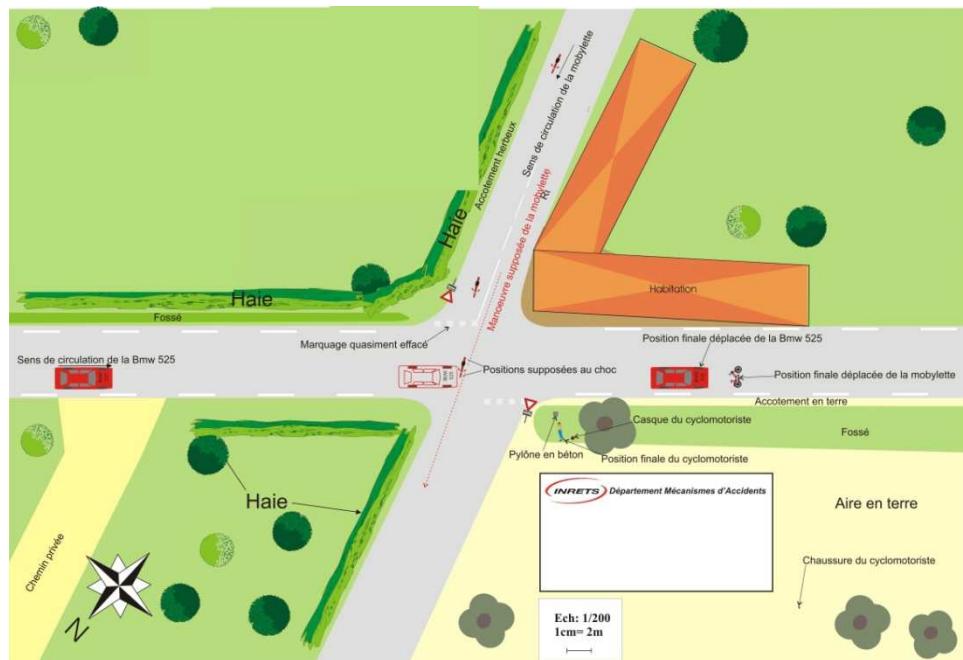
Figure 2-65. Représentation du scénario de l'accident.

Par temps clair et trafic faible, le conducteur d'une BMW 525 circule sur une route départementale, en entrée de village (Figure 2-65). M X approche par l'axe prioritaire d'une intersection en croix qu'il connaît bien. Fort de son expérience, il focalise sa recherche informationnelle sur le côté droit de l'axe secondaire et n'est plus attentif à ce qui se passe sur sa gauche. C'est pourquoi, il ne perçoit que trop tardivement l'arrivée d'une mobylette Motobécane (MBK) provenant de sa gauche. Surpris par l'imminence de la collision fronto-latérale qu'il n'a pas anticipée, M X n'a pas le temps de tenter une manœuvre d'urgence.

L'avant gauche de la BMW percute le côté droit de la mobylette. M X freine malgré tout. Sous le choc, le conducteur du deux roues est désarconné de la mobylette et projeté sur le capot de la voiture où il heurte de sa tête casquée le côté droit du pare brise. Le bas du pare choc de la BMW entraîne la mobylette dans sa progression sur une dizaine de mètres avant de s'immobiliser dans sa voie de circulation. Quant au cyclomoteur, il finira sa course sur son flanc gauche 17 mètres après le point de choc, devant la BMW (figure 2-65).

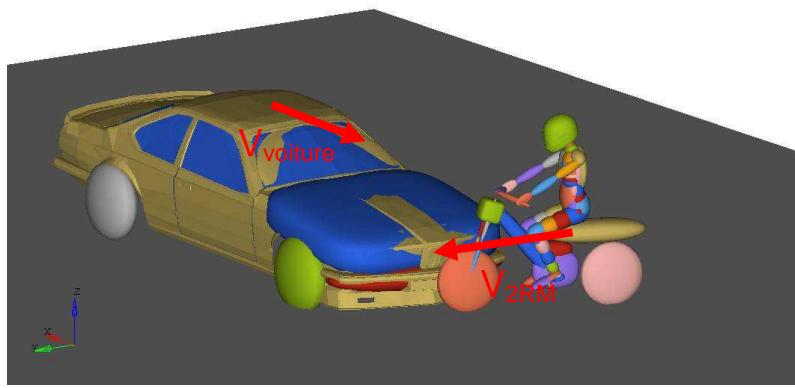
Figure 2-66. Conditions initiales du choc avec $V_{voiture} = 18 \text{ m/s}$ et $V_{2RM} = 13 \text{ m/s}$.

Les conditions initiales de l'accident sont décrites dans la figure 2-59 avec une vitesse de 18 m/s pour la voiture et de 13 m/s pour la moto.

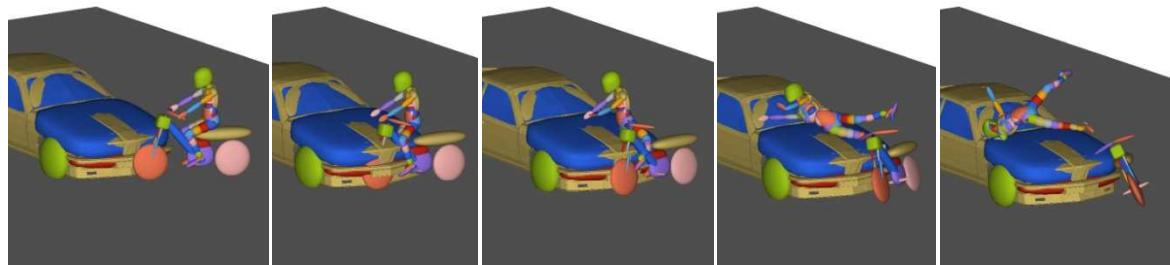
Figure 2-67. Extrait de la reconstruction de l'accident avec le logiciel MADYMO.

Les vitesses et les conditions initiales sont implémentées dans le logiciel MADYMO afin de reconstruire l'accident, comme illustré en figure 2-67. Les accélérations de la tête sont alors extraites et introduites dans le modèle par éléments finis de la tête humaine.

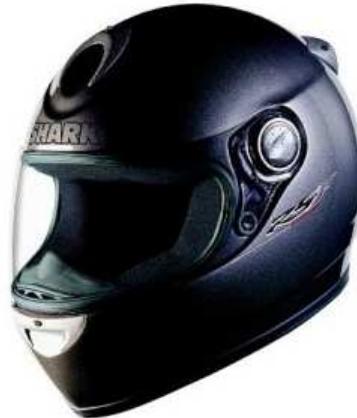
Le casque utilisé pour ce projet est un casque commercial de la marque Shark (casque RSF2I). La coque de ce casque est en composite verre – époxyde, et la coiffe est en polystyrène expansé. Une illustration de ce casque est donnée figure 3-2.

Figure 3-2. Casque RSF2I.

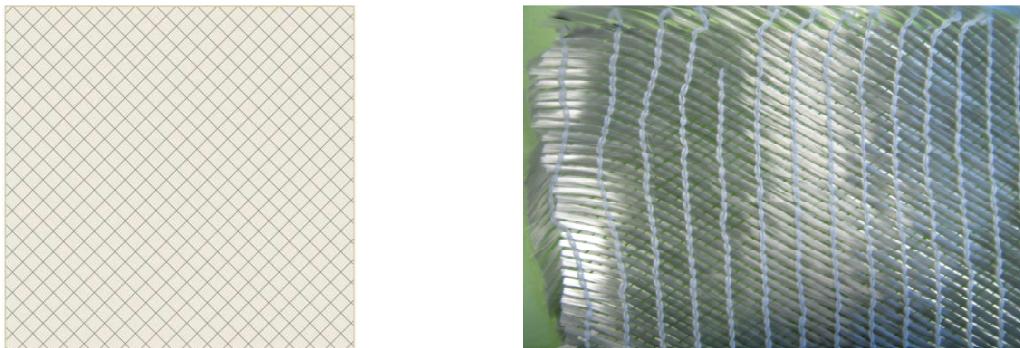
Le pli BX400 est biaxial, c'est-à-dire composé de fibres orientés à $\pm 45^\circ$, de densité surfacique égale à 400g/m^2 . Les fibres utilisées pour ce pli ainsi que l'organisation de ces fibres dans la matrice sont illustrées figure 3-4.

Figure 3-4. Fibres de verre composant le BX400.

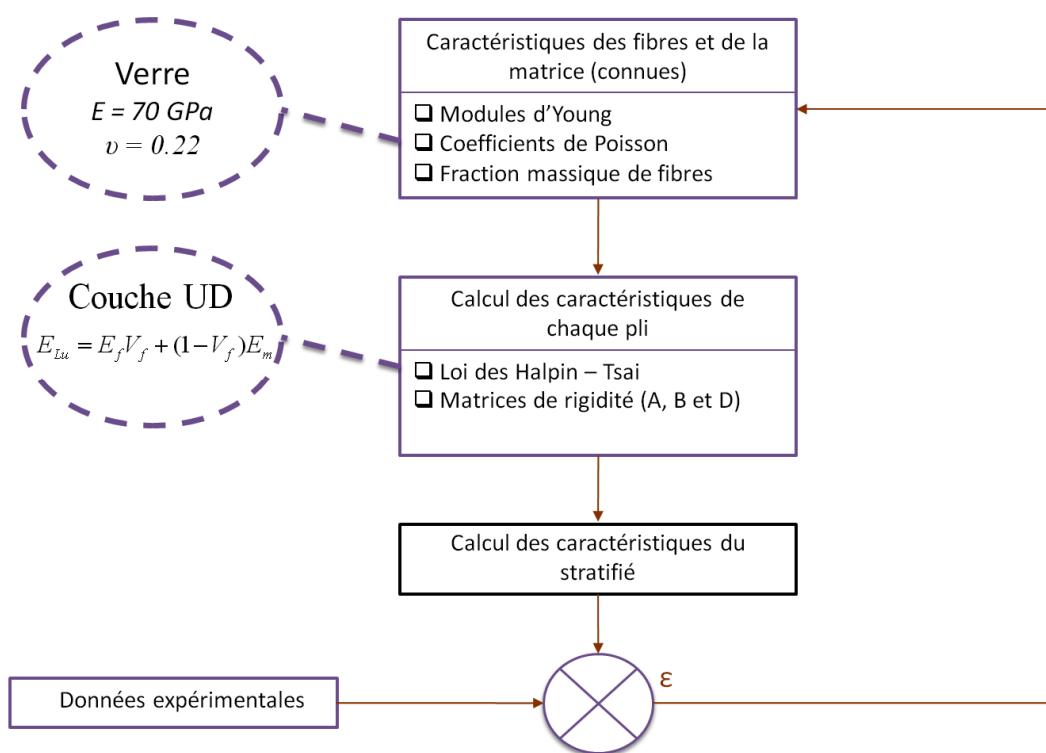
Figure 3-6. Méthodologie utilisée pour déterminer les caractéristiques de chaque pli pour chacune des zones constituant la coque.

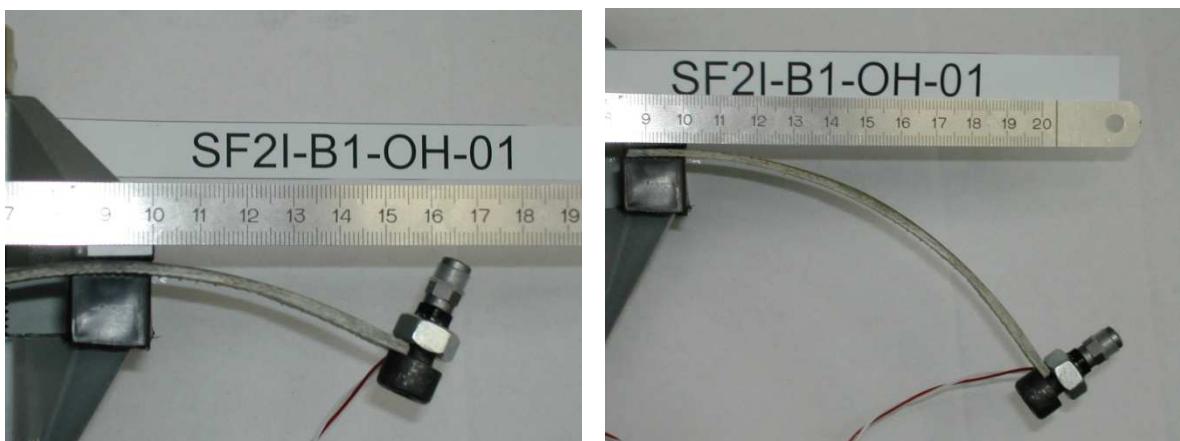
Figure 3-7. Test en vibration sur échantillon coque pour 2 longueurs de vibration.
