BioCASQ

(Casque Optimisé sur Critères Biomécaniques)

Rapport final

Date : 21 juin 2009

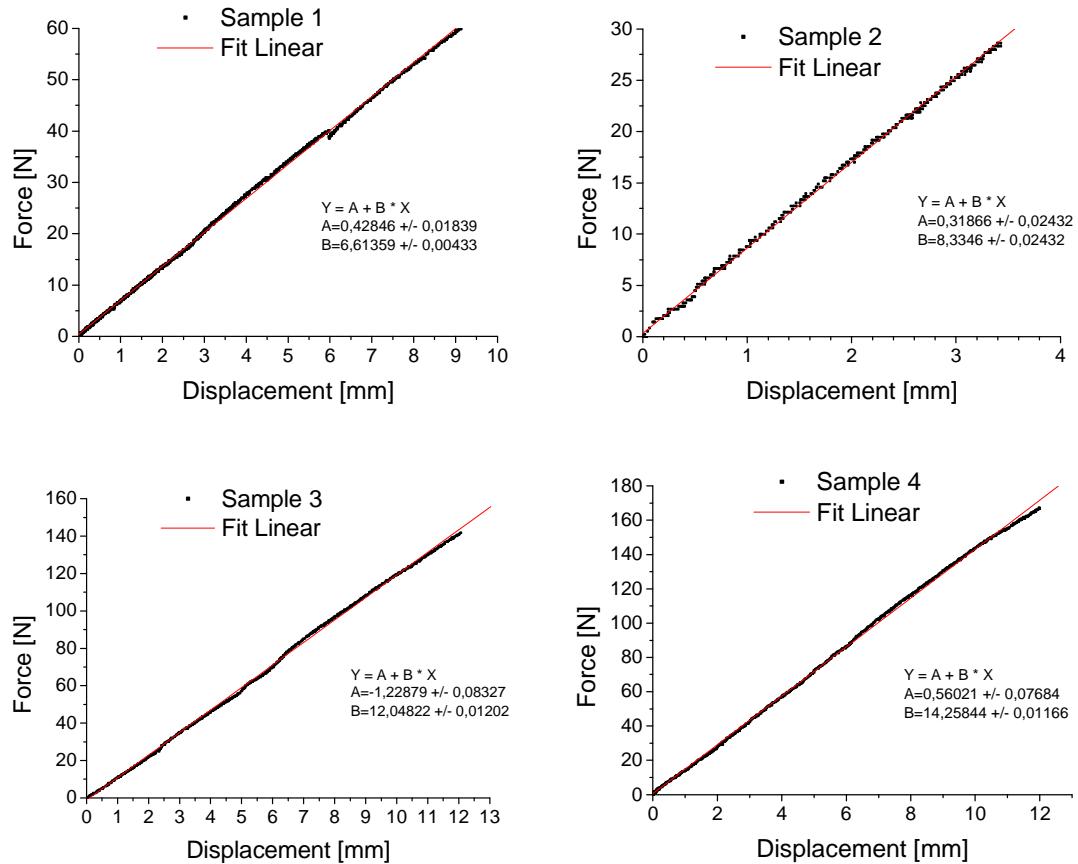
Figure 3-10. Représentation des résultats des tests en flexion 3 points pour les 4 échantillons en termes de force en fonction de la flèche pour une longueur de 80 mm.

Afin de corroborer les résultats obtenus en vibration, nous avons testé les mêmes échantillons en flexion 3 points. De la même manière que les tests en vibration, il existe des équations qui permettent de lier la flèche et la force au module élastique (0.1) et (0.2).

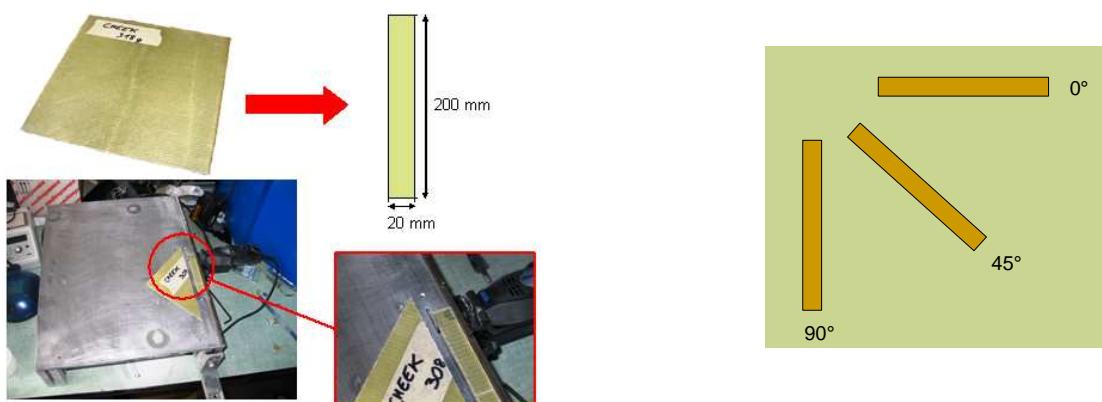
Figure 3-11. Dispositif de découpe des échantillons et orientation des échantillons.

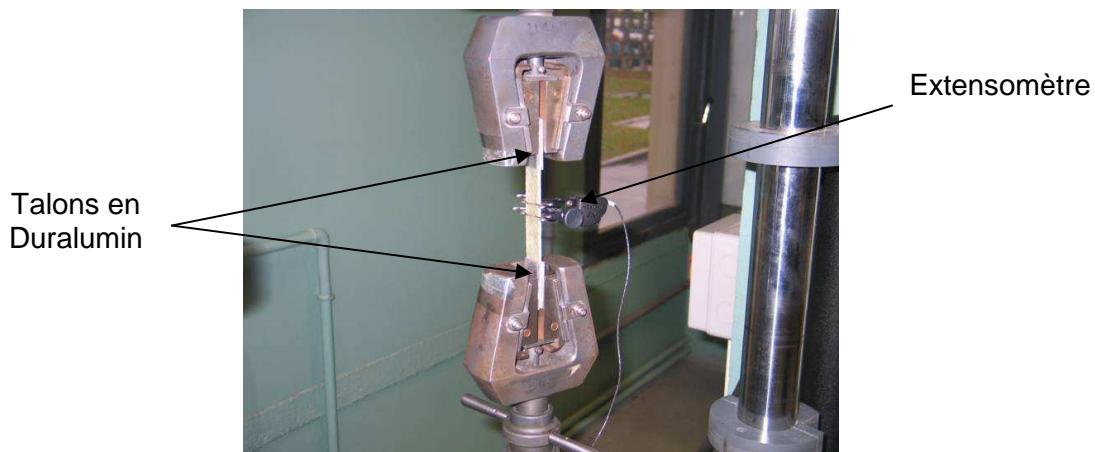
Figure 3-12. Dispositif d'essais pour les tests en traction.

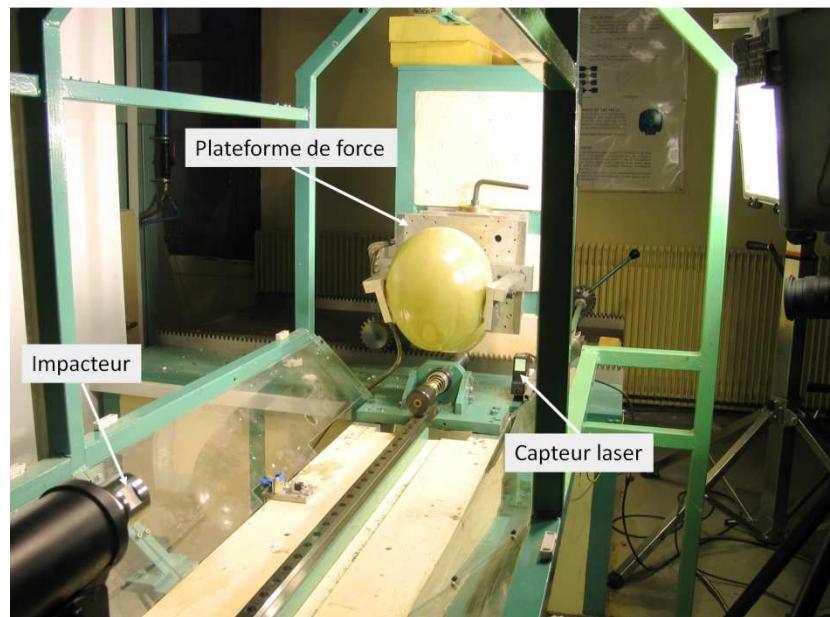
Afin de pouvoir modéliser numériquement la rupture de la coque en composite, nous avons réalisé des tests expérimentaux d'impact sur coque seule.

Figure 3-15. Dispositif expérimental utilisé pour les tests de rupture à l'impact.

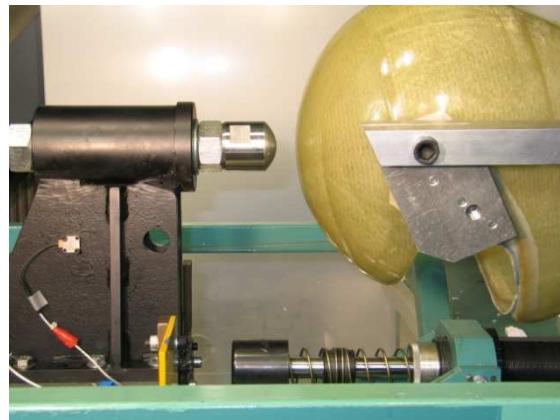
Figure 3-16. Configuration de l'impacteur et de la coque au moment de l'impact.

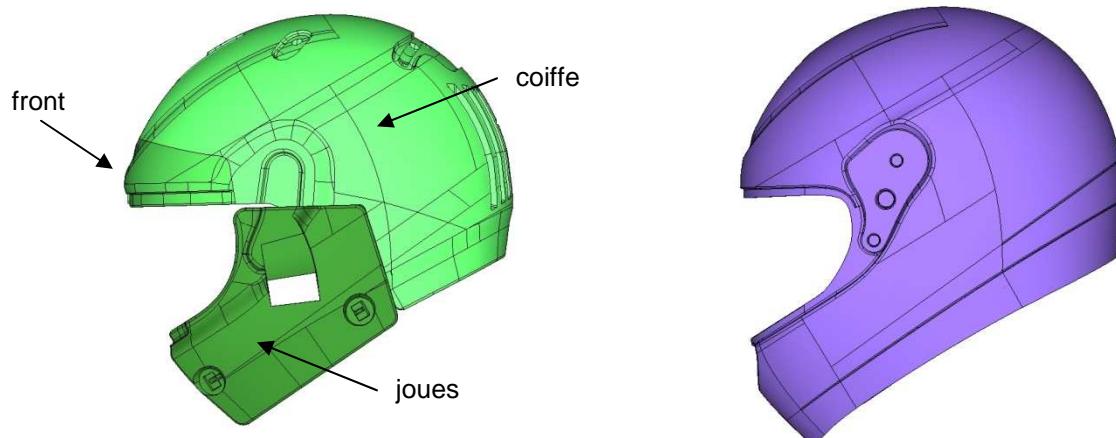
Figure 4-1. C.A.O. de la coiffe et de la coque fournie par Shark.

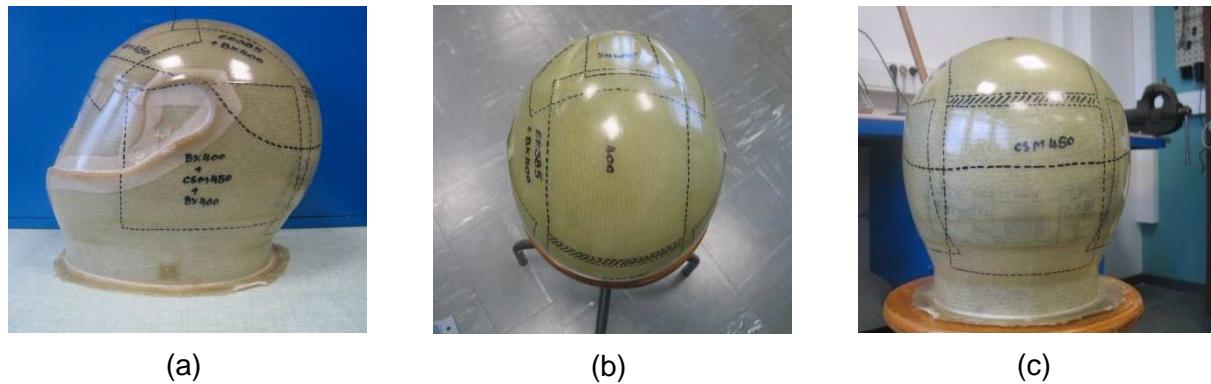
Figure 4-2. Différentes vues du casque fourni par Shark avec le découpage des différentes surfaces.

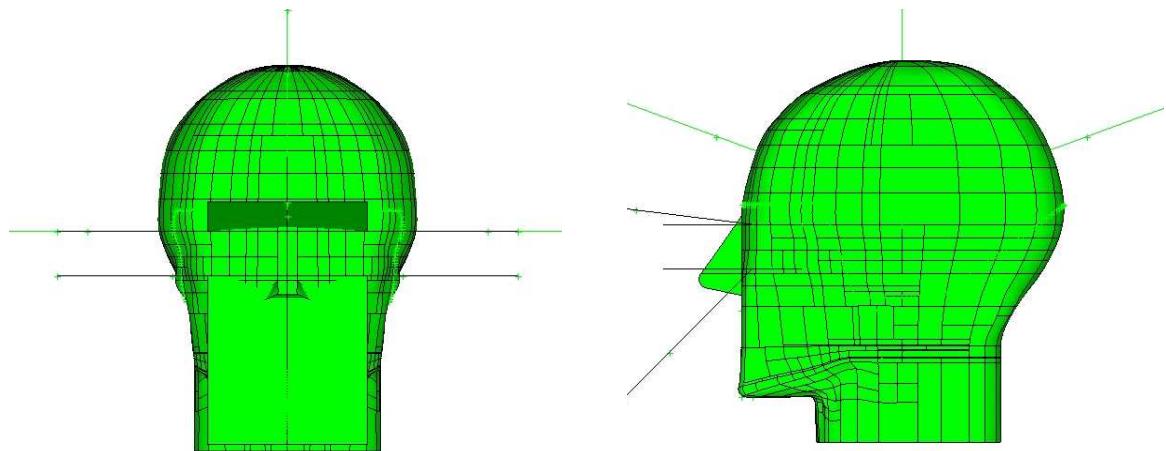
Figure 4-6. Vues de face et de côté de la C.A.O. de la tête fournie par Shark avec les différents axes nécessaires aux chocs normatifs.

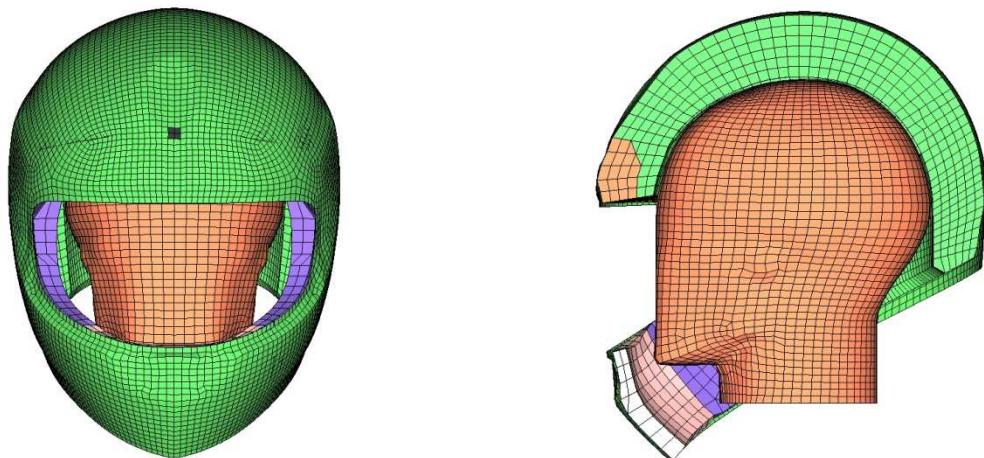
Figure 4-8. Vues de face et en coupe du maillage de l'ensemble tête-casque.

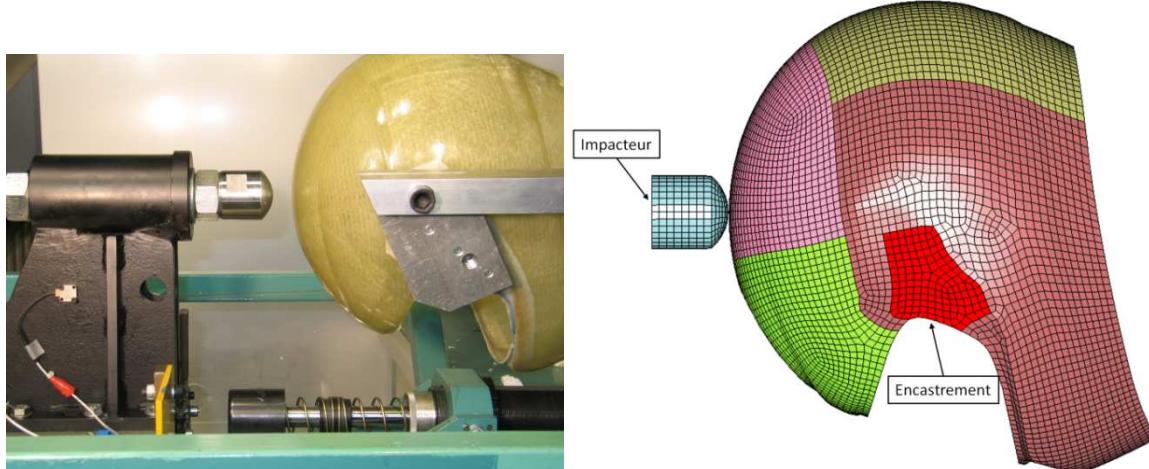
Figure 4-9. Configuration de l'impact.

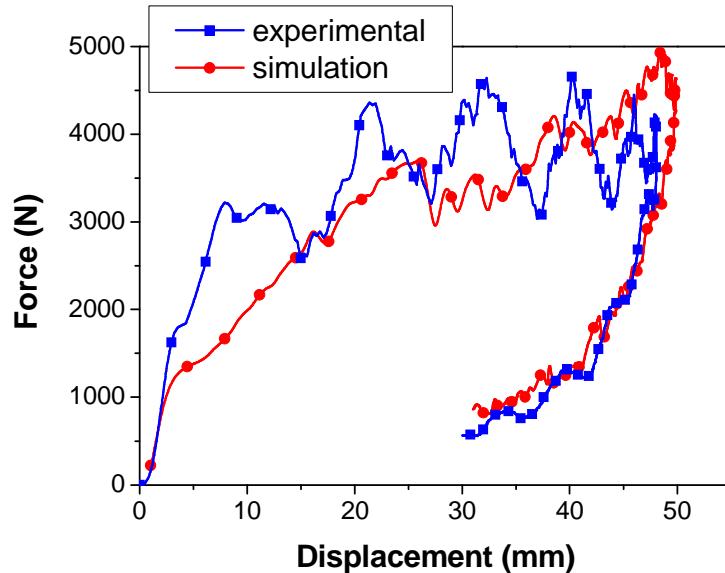
Figure 4-10. Comparaison des courbes force – déplacement expérimentale et numérique des tests de rupture.

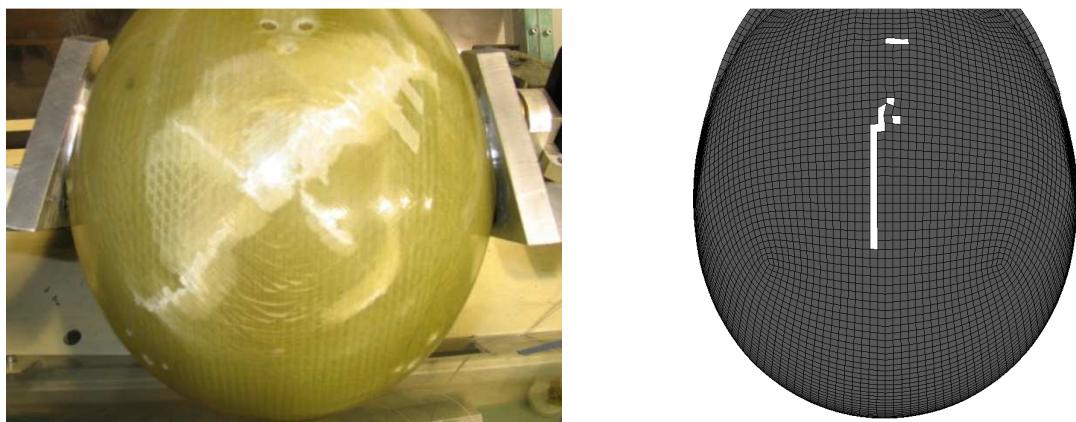
Figure 4-11. Comparaison des traits de fracture expérimentaux et numériques.

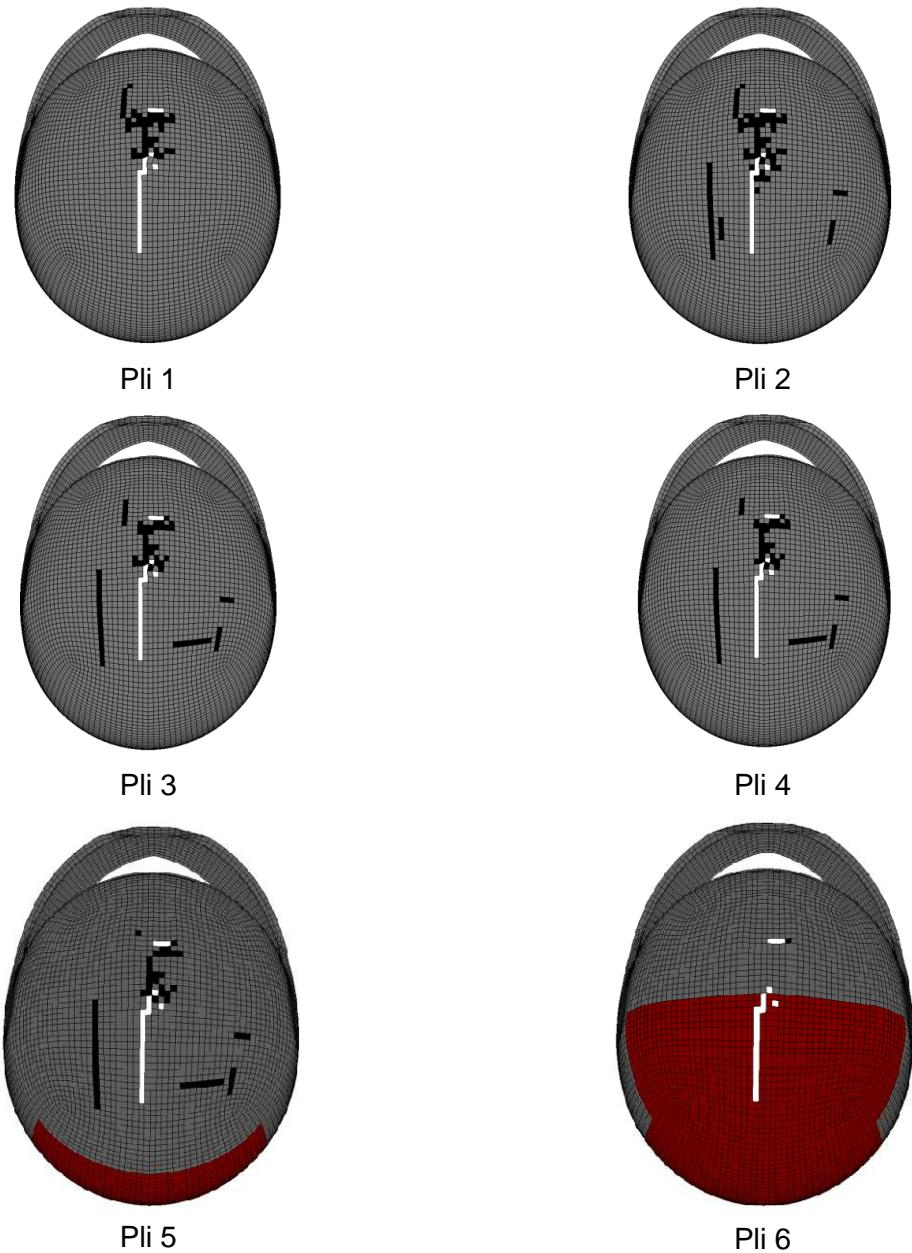
Figure 4-12. Traits de fracture obtenus par pli.

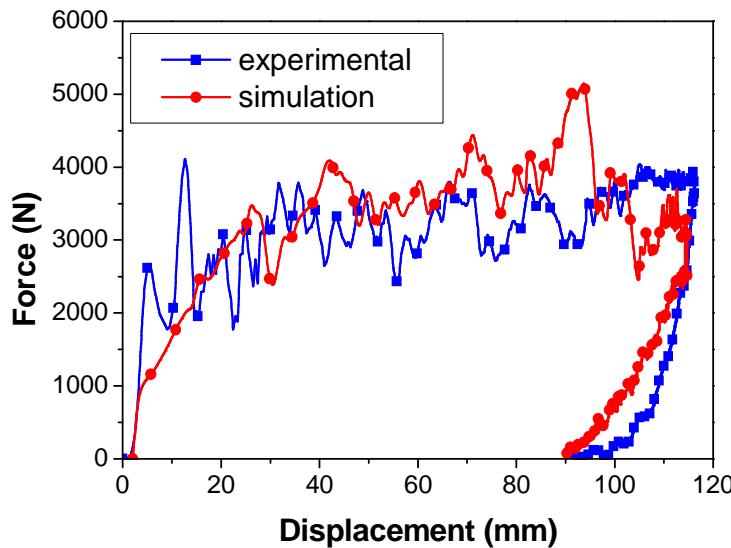
Figure 4-13. Comparaison des courbes force – déplacement expérimentale et numérique des tests de rupture.

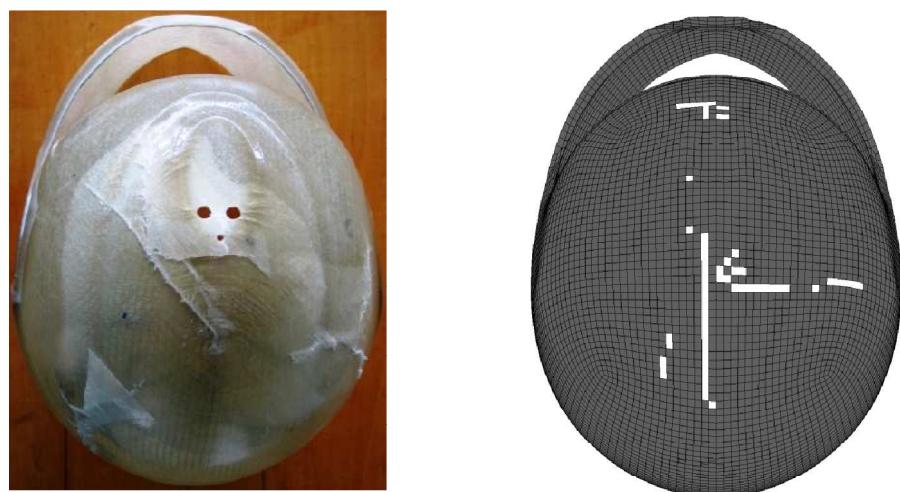
Figure 4-14. Comparaison des traits de fracture expérimentaux et numériques.

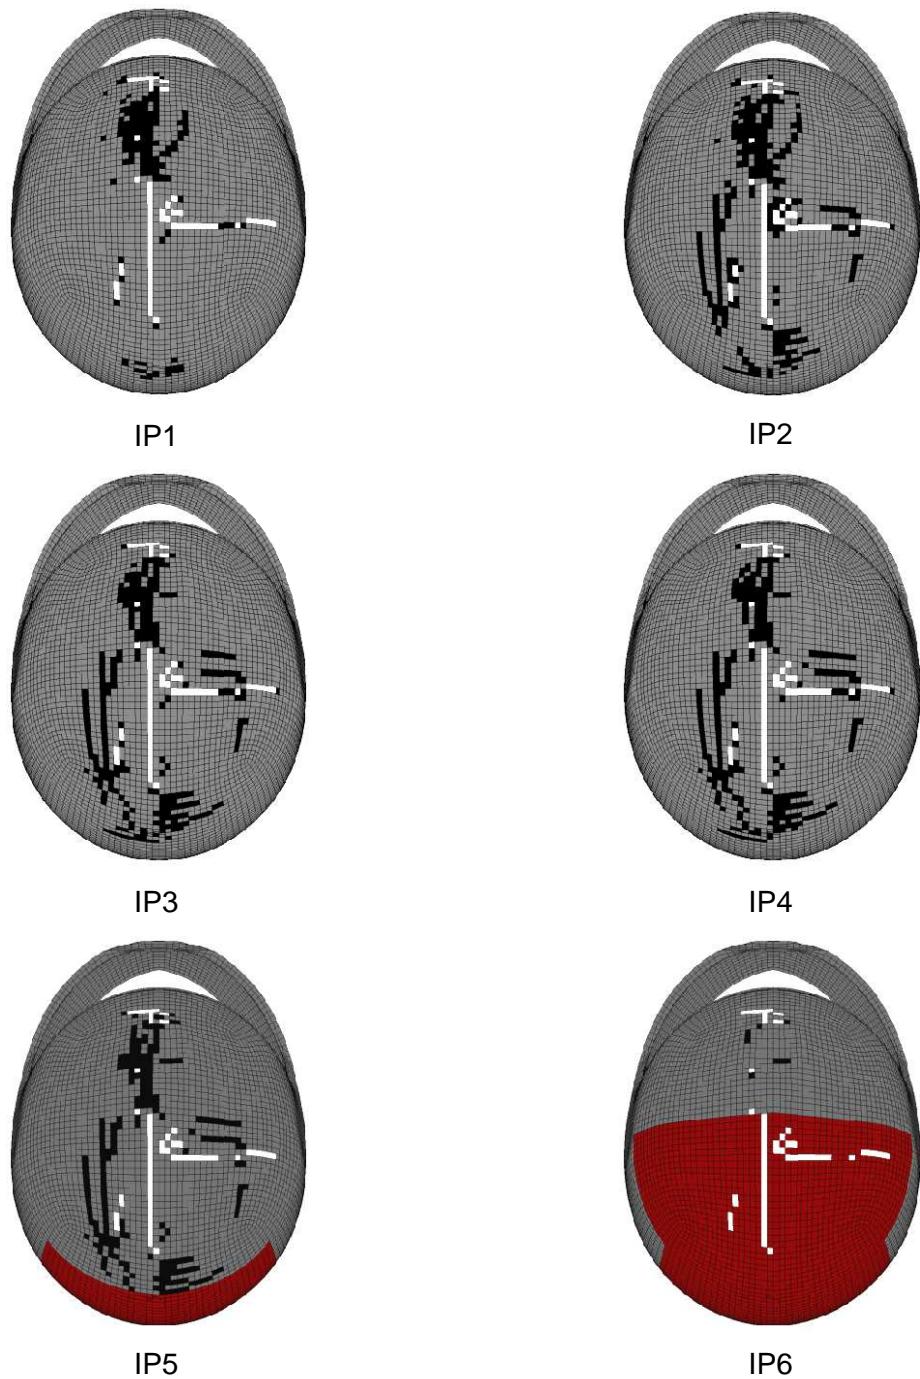
Figure 4-15. Traits de fracture obtenus par pli.

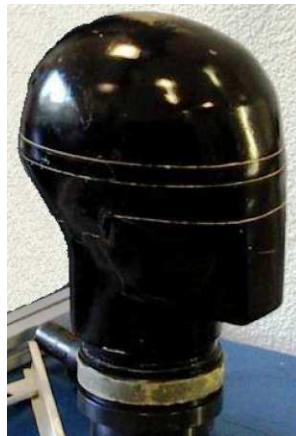
Les fausses têtes utilisées lors des essais doivent être en métal et leur fréquence de résonance ne doit pas être inférieure à 3000 Hz. Les caractéristiques générales de ces têtes sont présentées tableau 4-6 et un exemple de fausse tête utilisée est donnée figure 4-16. Dans la suite de cette étude, la fausse tête utilisée est de taille M et de masse 5.7 kg.

Figure 4-16. Exemple de fausse tête utilisée lors des tests normatifs expérimentaux dans la norme ECE 22 05.

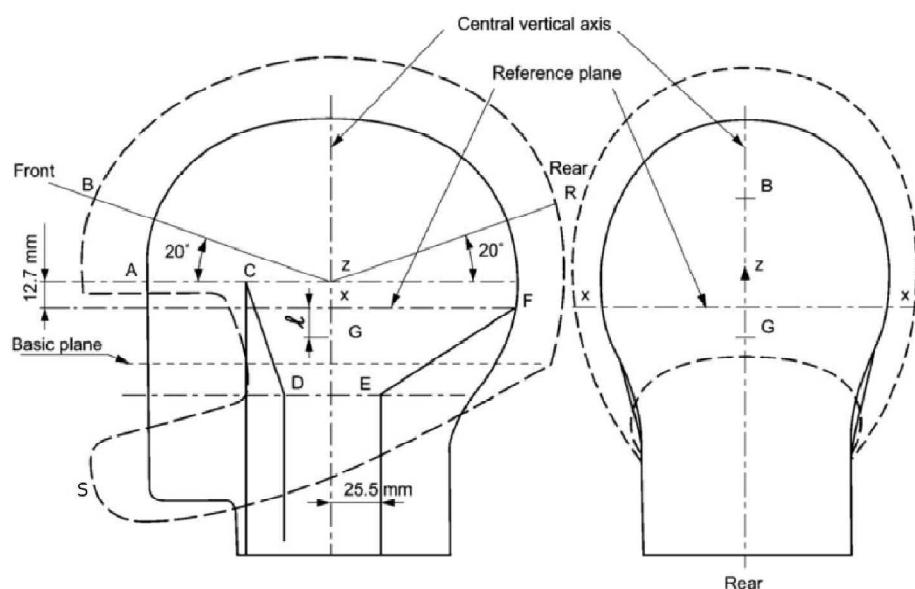
Figure 4-19. Localisation des points d'impacts sur le casque pour les tests d'absorption de la norme ECE 22 05.

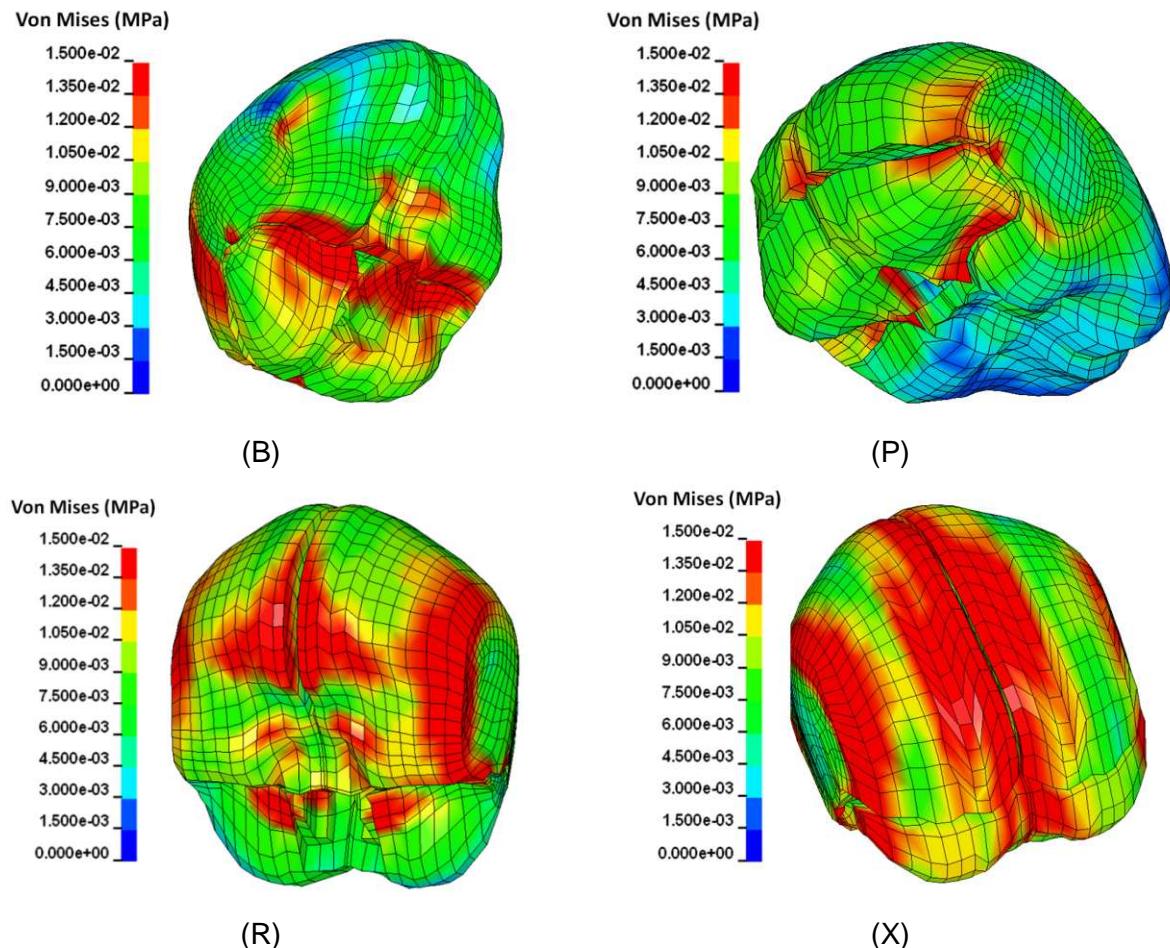
Figure 4-25. Maximum du champ de contraintes de cisaillement pour les quatre points d'impact normatifs (B, P, R et X) pour des chocs sur enclume cornière.

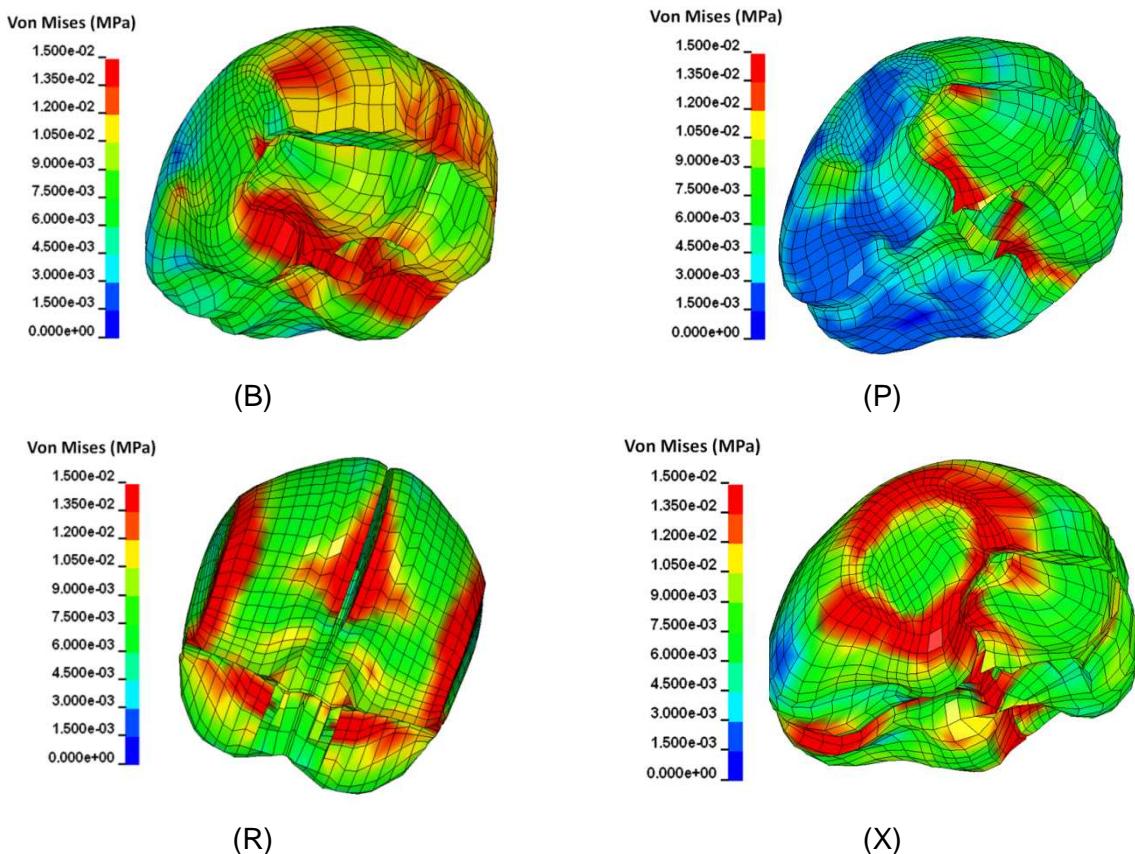
Figure 4-26. Maximum du champ de contraintes de cisaillement pour les quatre points d'impact normatifs (B, P, R et X) pour des chocs sur enclume plate.

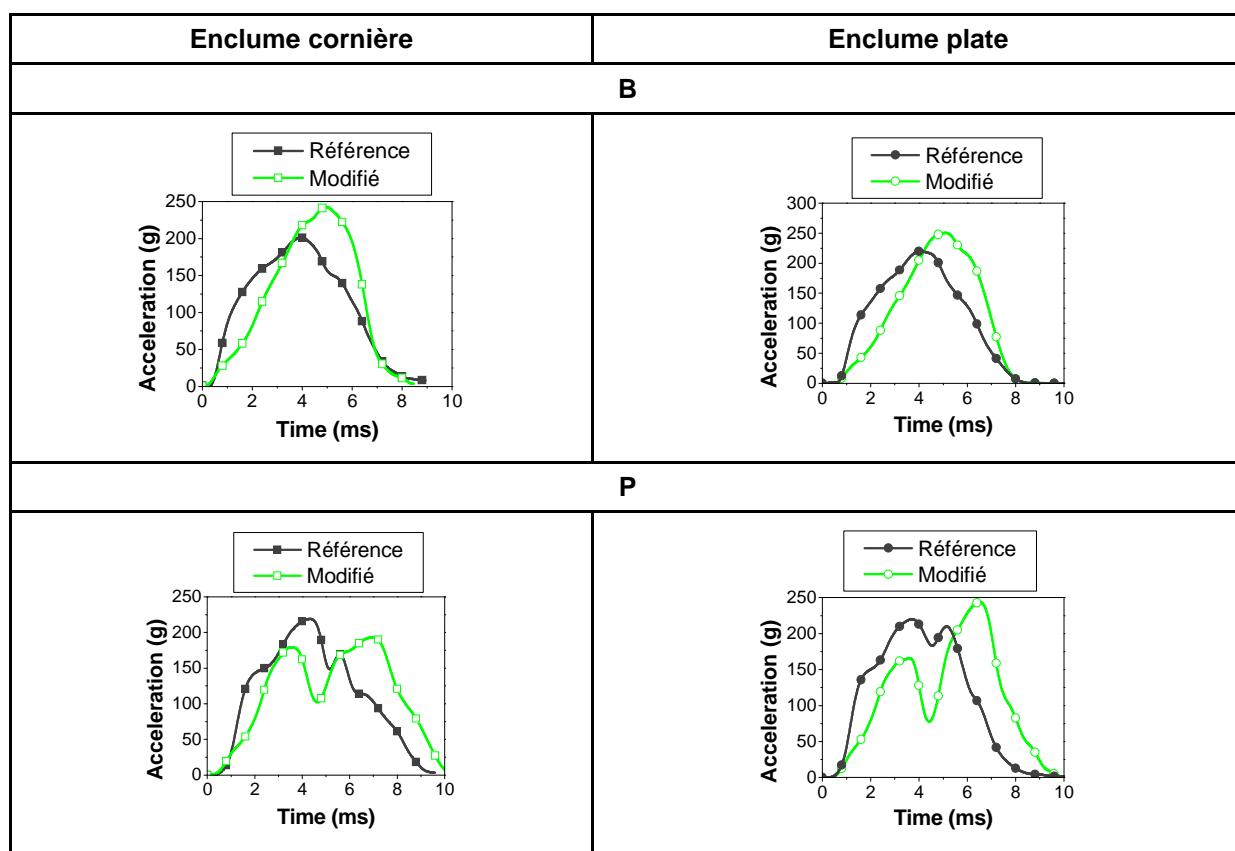
Figure 4-28. Comparaison des résultats obtenus en termes d'évolution temporelle de l'accélération linéaire résultante du centre de gravité de la fausse tête avec le modèle de référence et le modèle modifié pour les quatre points d'impact sur les deux types d'enclume.

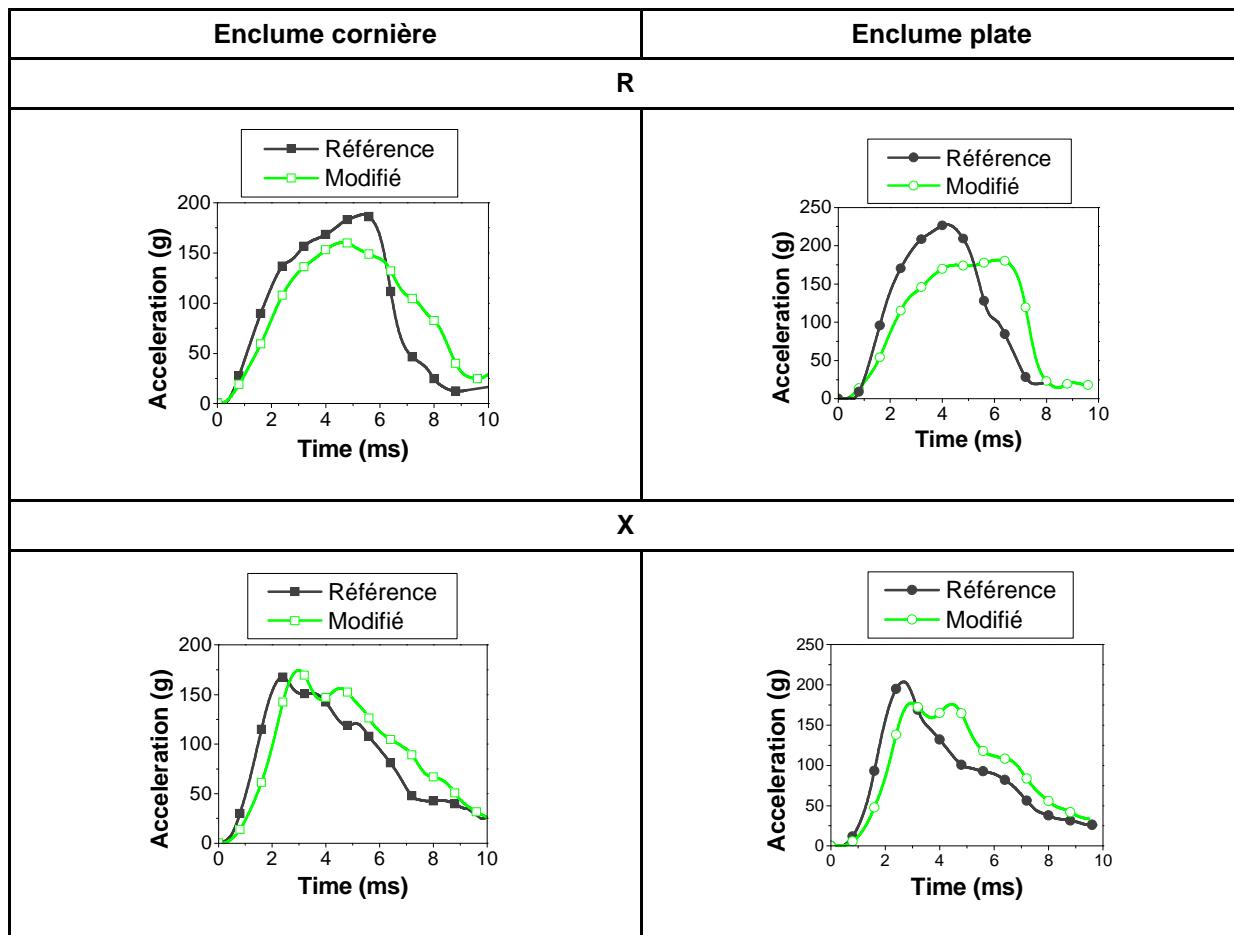
Figure 4-29. Comparaison des résultats obtenus en termes d'évolution temporelle de l'accélération linéaire résultante du centre de gravité de la fausse tête avec le modèle de référence et le modèle modifié pour les quatre points d'impact sur les deux types d'enclume (suite).

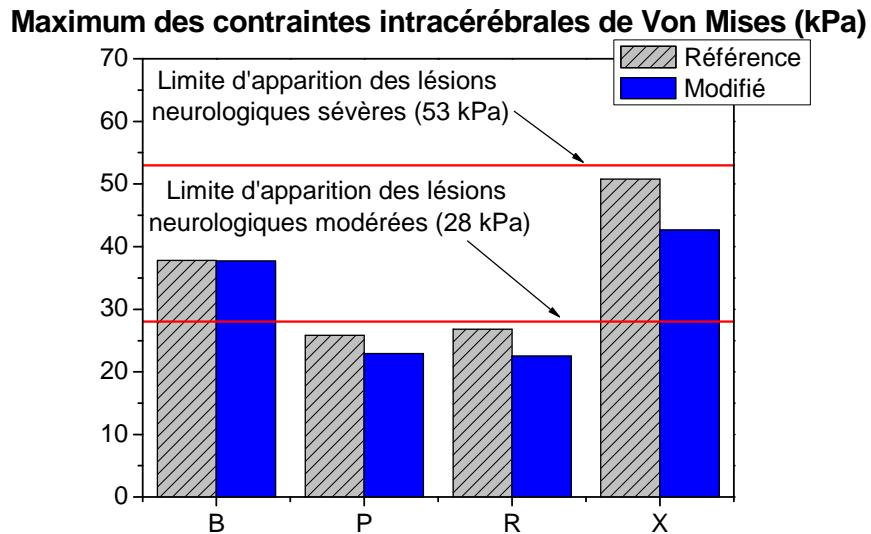
Figure 4-31. Comparaison des maxima des contraintes de Von Mises intracérébrales du modèle de référence et du modèle modifié pour l'enclume plate.

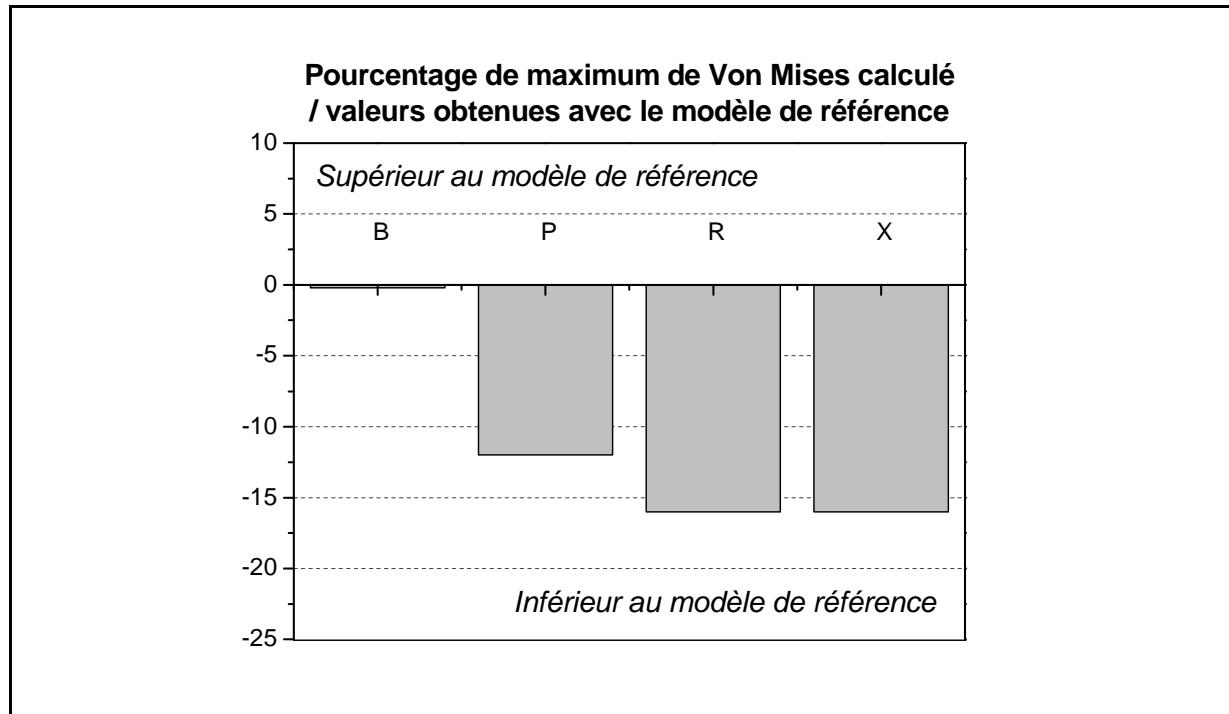
Figure 4-33. Pourcentage du maximum de contraintes de Von Mises calculé par rapport aux valeurs obtenues avec le modèle de référence pour les quatre configurations de choc pour l'enclume plate.

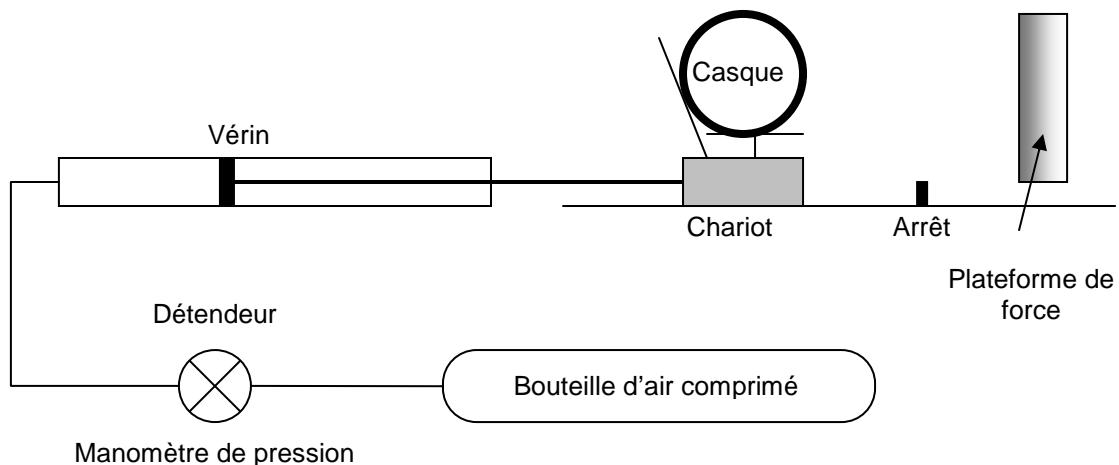
Figure 4-36. Dispositif d'essais d'impact.

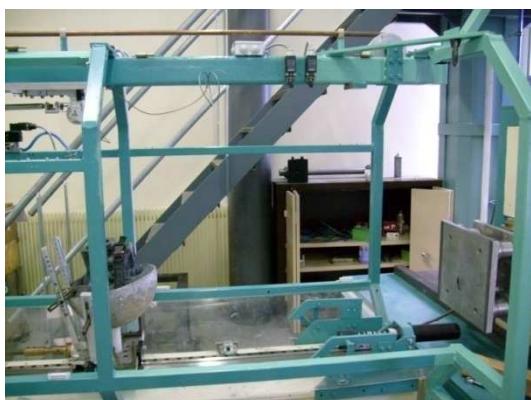
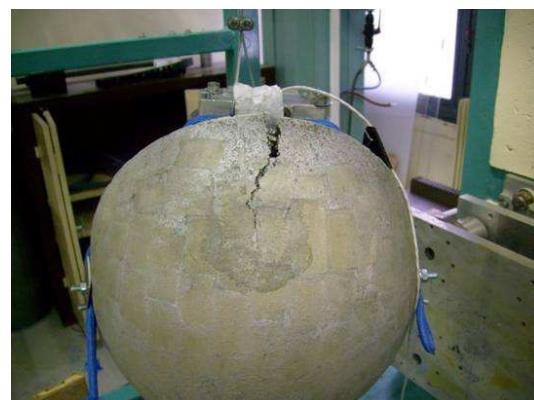
Figure 4-37. Dispositif expérimental et casque en mousse d'aluminium impacté.

Le dispositif d'essais consiste en une catapulte pneumatique horizontale illustré en figure 4-36. Grâce à un détendeur, l'air comprimé pousse le piston du vérin afin de propulser le chariot jusqu'à la vitesse désirée. Le réglage de la vitesse se fait par réglage de la pression. Le chariot est ensuite bloqué à 300 mm de la plateforme de force ce qui permet à la tête munie d'un casque de venir impacter celle-ci de manière libre.

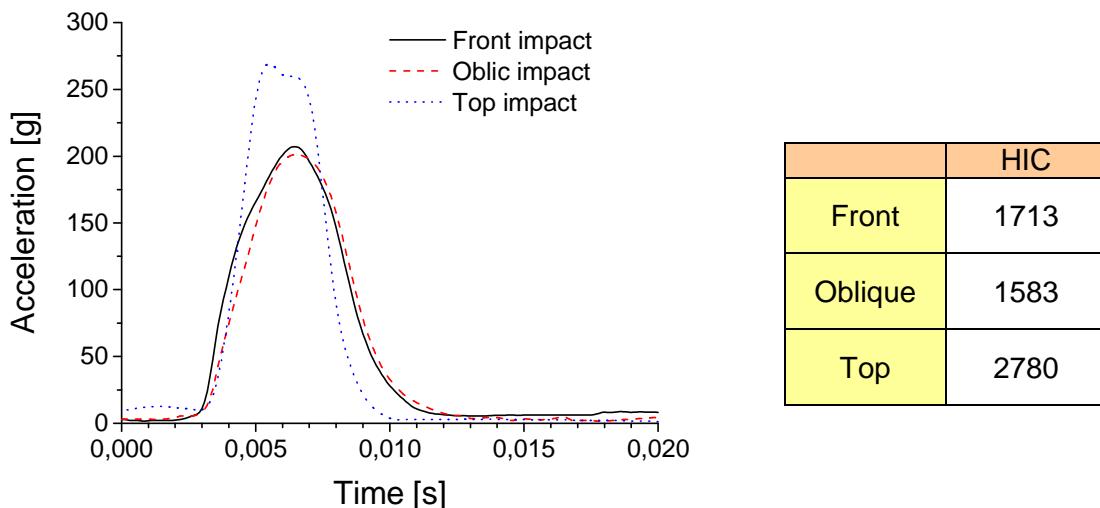
Figure 4-38. Représentation des courbes d'accélération pour chaque direction d'impact et tableau des valeurs en termes de HIC.
