*Résultats des mises en situation inconnues
Parcours dans des pôles d'échanges multimodaux avec des
personnes déficientes visuelles*

Livrable 5 – Novembre 2015

Programme PREDIT, convention n°13-MT-GO2-2-CVS 008

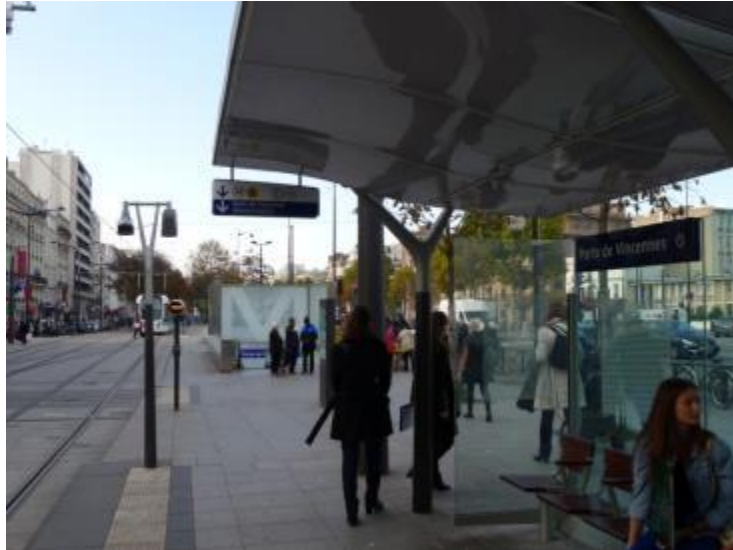
Photo 7 : Environnement à la descente du tramway à la station Porte de Vincennes

Nous pouvons noter l'arrêt de métro de la ligne 1 au fond de l'image. L'entrée de la station est matérialisée par un grand « M » blanc sur une baie vitrée ; cette matérialisation n'étant pas standard à Paris.

Le « M » blanc pour matérialiser la station a été peu vu par les participants à cause de son manque de contraste avec son support et la non habitude des usagers (ce n'est pas l'élément visuel qu'ils recherchent dans l'environnement).

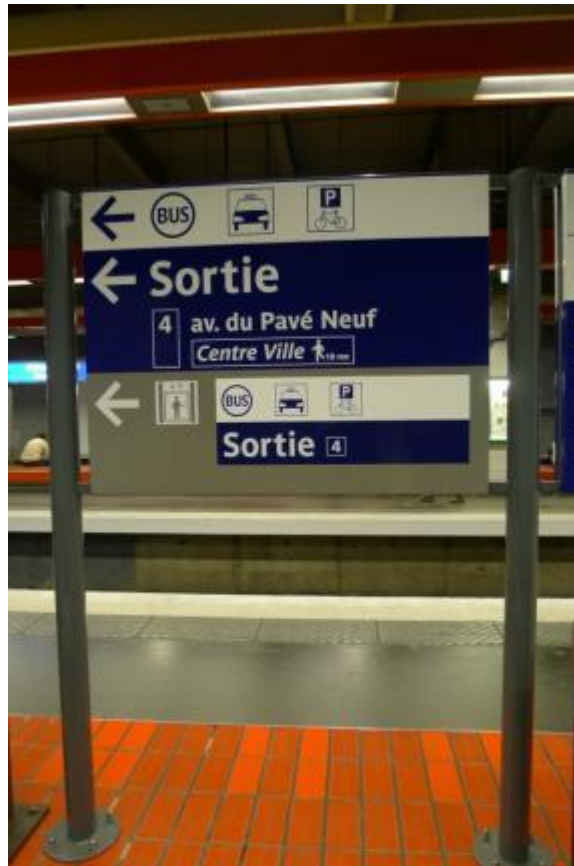
Photo 8 : Panneaux « latéraux » de sortie sur le quai du RER

Tous les participants malvoyants ont lu et suivi la signalétique (Photo 8) implantée en milieu du quai, parallèlement aux voies. Ils ont apprécié qu'elle soit à hauteur d'yeux mais certains ont critiqué son emplacement et son orientation parallèle au sens de cheminement et non perpendiculaire.

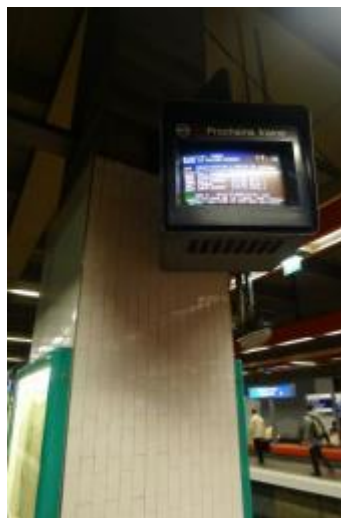
Photo 9 : Ecrans affichant les horaires des prochains trains sur le quai

Parmi les participants malvoyants, une n'a jamais eu accès à ces informations car il n'a jamais trouvé le panneau et quatre y ont eu accès mais deux ont été aidés pour le trouver. L'identification de ce panneau sur le quai a mal été jugée et ceci à cause de sa hauteur et de son emplacement par rapport à l'éclairage du quai (Photo 9).

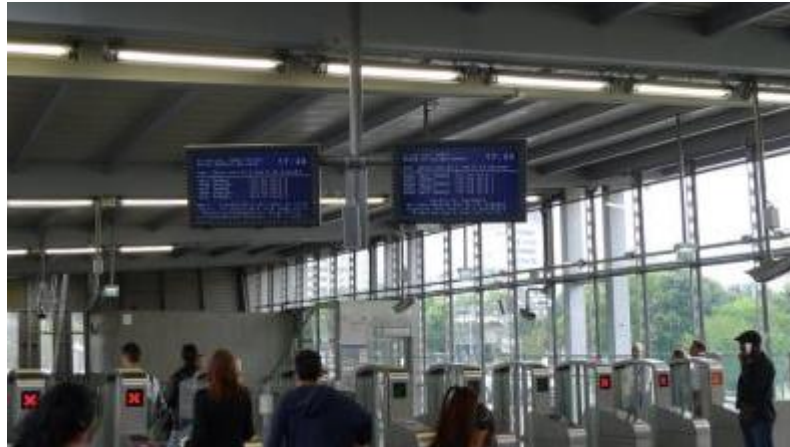
Photo 10 : Ecrans affichant les horaires des prochains trains dans le hall de la gare

Ils ont préféré cet écran plutôt que celui des quais, car il n'y a pas d'encombrements gênant la visibilité. Cependant, les participants ont relevé des difficultés de lecture dues à la hauteur de ces écrans et à la luminosité ambiante.

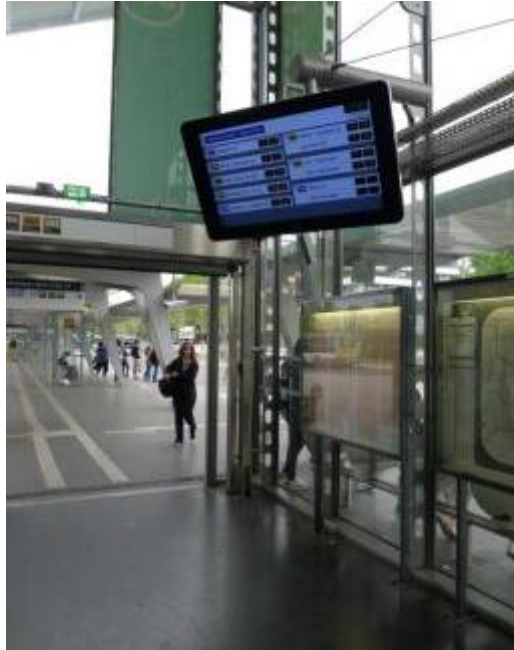
Photo 11 : Panneau d'affichage des horaires des prochains bus

Deux participants malvoyants sur six n'ont pas identifié le nouvel écran d'affichage des prochains horaires de bus (Photo 11). Ils ont été gênés par sa disposition dans l'espace. Trop haut, les informations étaient illisibles et l'éclairage ambiant a provoqué des reflets. Ajoutons que cet emplacement dans le hall a surpris car n'est pas habituel. Pour les personnes qui ont réussi à prendre connaissance de ces informations, elles ont trouvé ce panneau assez grand et les couleurs des numéros de bus lisibles.

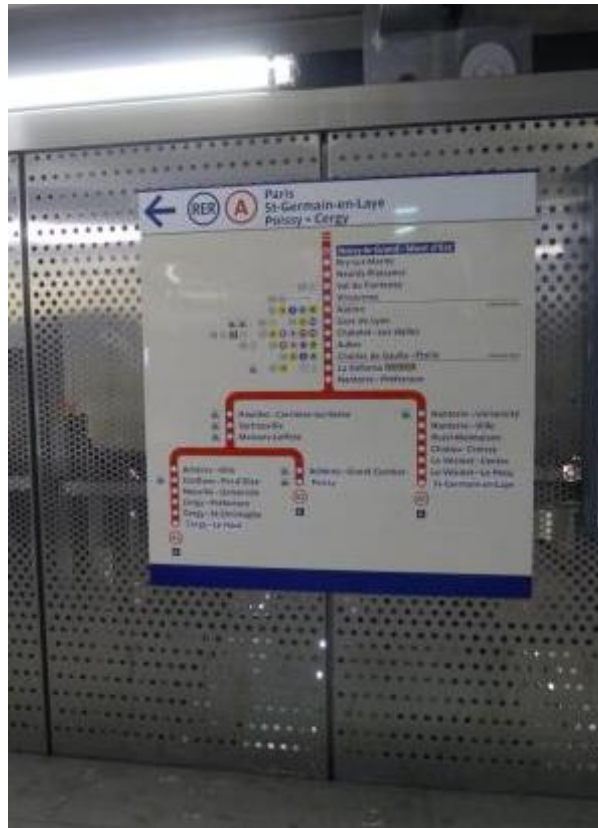
Photo 12 : Nomenclature de la ligne de RER A

Les participants malvoyants ont apprécié le panneau informant le parcours de la ligne A du RER (Photo 12), situé sur le palier. Ils l'ont plutôt jugé bien accessible, de par sa taille, les caractères employés, ses contrastes, et la possibilité de s'en approcher au plus près.

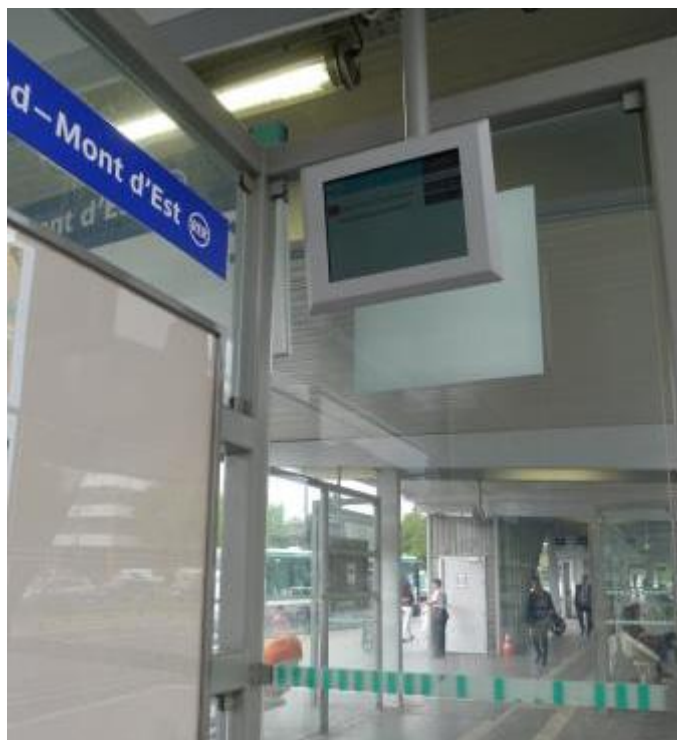
Photo 13 : Panneau affichant les horaires des prochains bus au niveau de l'abribus

Tous les participants malvoyants ont repéré, mais pas lu les horaires papier situés aux arrêts de bus. Concernant l'écran d'affichage des horaires des prochains bus situé sous l'abribus, quatre personnes sur six ne l'ont pas identifié. Ce dernier a été jugé trop petit, trop haut, pas assez distinguable du reste de l'environnement et les informations pas assez visibles et lisibles (Photo 13).

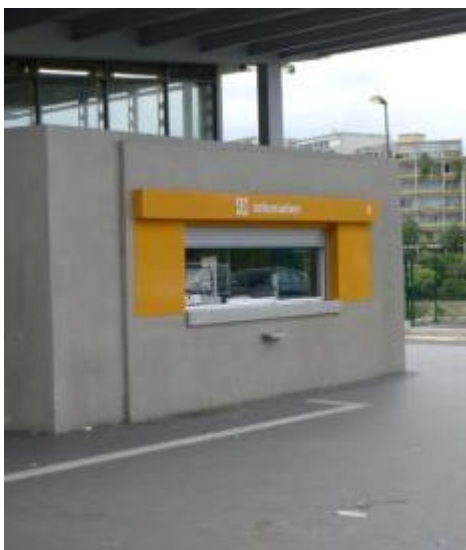
Photo 14: Point Information à l'extérieur de la gare RER

Tous les participants, qu'ils soient malvoyants ou non voyants ont rencontré des difficultés pour localiser le point information situé à l'extérieur de la gare. Pour ces derniers, l'accueil devrait être à l'intérieur de la gare et avoir un repère visuel davantage contrasté de façon à le repérer de loin (Photo 14).

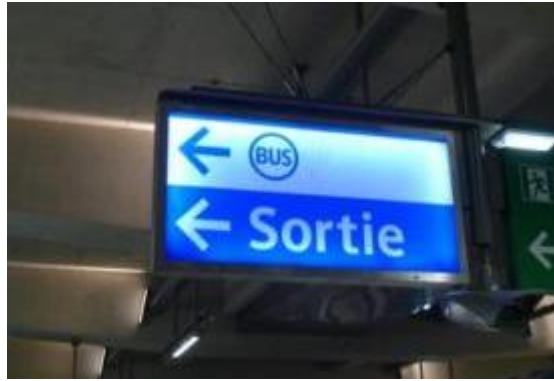
Photo 15 : Exemple d'un panneau rétro-éclairé

Les panneaux de sortie situés sur le quai (Photo 15) ont facilement été identifiés par les participants malvoyants. Ils ont apprécié le fait qu'ils ne soient pas trop hauts, suffisamment accessibles pour s'en approcher, la taille de la police assez grande et lisible et le rétro-éclairage facilitant leur lecture. Quatre participants souhaiteraient un contraste maximal entre le fond et les écritures.

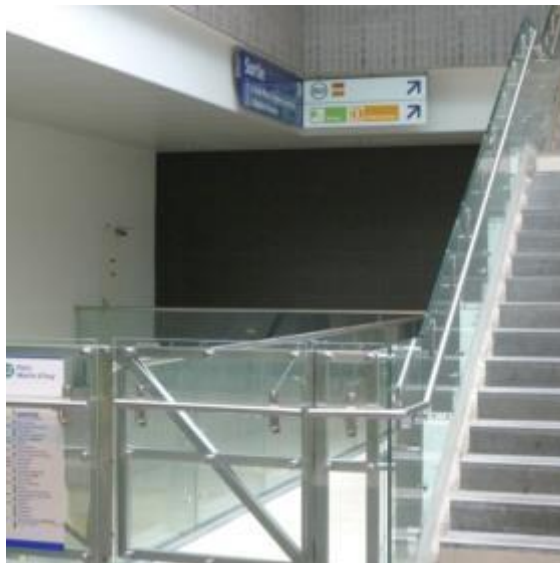
Photo 16 : Panneaux sortie et informations difficilement accessibles

Concernant les panneaux indicateurs des sorties et des arrêts de bus, les participants ont jugé les panneaux indiquant la sortie et les arrêts de bus (Photo 16) trop éloignés, avec une écriture trop petite et un mauvais contraste pour les numéros de bus. Il leur est impossible de s'en rapprocher.

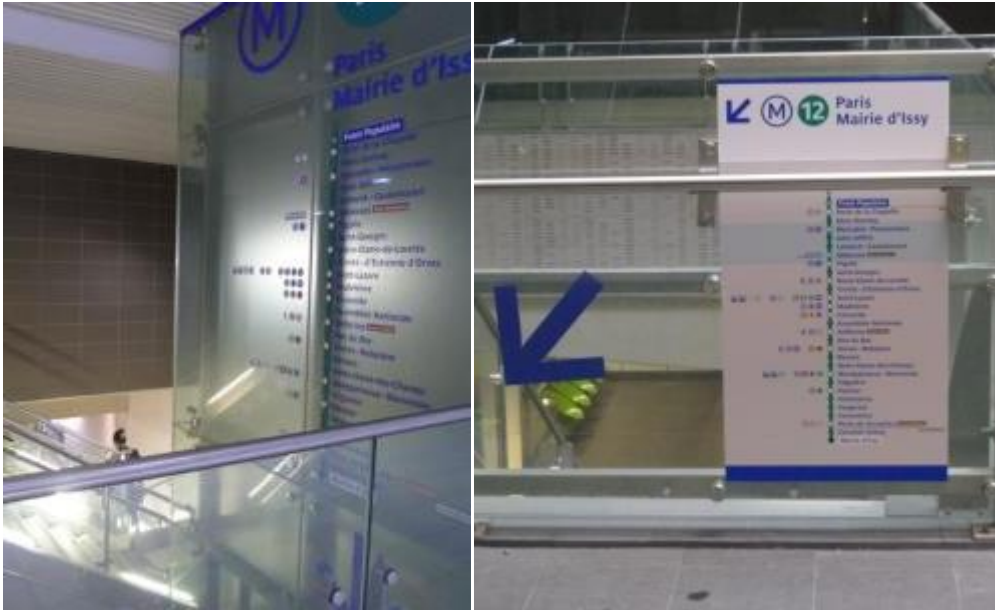
Photo 17 : deux formats de nomenclature de ligne peu accessibles

Concernant les panneaux de ligne de métro (un panneau était situé sur un mur vitré le long de la cage d'ascenseur et un second sous la balustrade de l'escalier – Photo 17), tous les participants malvoyants les ont jugé illisibles à cause de l'absence de contraste sur le mur vitré et de l'impossibilité de s'en rapprocher. De plus l'emplacement du panneau sous la balustrade a été estimé peu pertinent par les participants : les participants devaient se pencher pour le lire et la taille des écritures était trop petite.

Les participants ont relevé qu'un tel panneau serait mieux à hauteur d'yeux pour permettre la lecture et ceci sur un mur contrasté pour faciliter son identification.

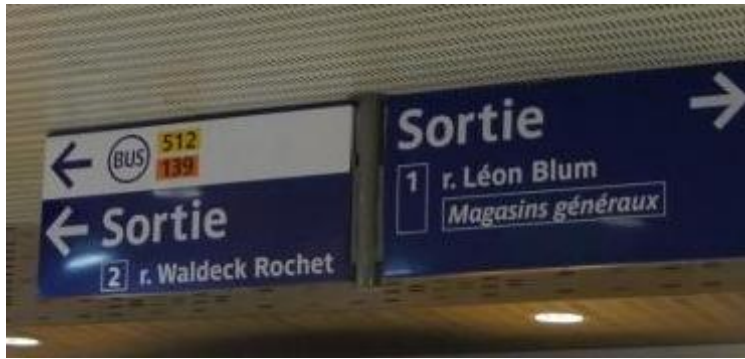
Photo 18 : Panneaux sortie en hauteur dans le hall

Les participants malvoyants ont estimé que les panneaux d'indication des sorties situés en hauteur (Photo 18) sont bien placés. Ils sont près des autres panneaux et du point information. Ils les trouvent assez lisibles avec une taille d'écriture adaptée pour lire facilement, et ceci même sans aide optique.

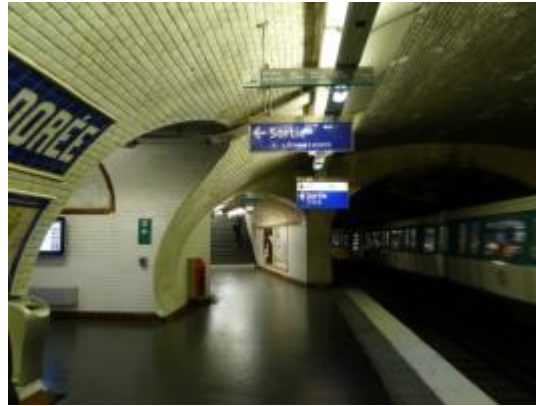
Photo 19: Signalétiques des sorties en queue de quai

Certains connaissaient le numéro et le nom de la sortie, et une fois lus l'ont empruntée. Deux personnes non voyantes savaient que la sortie était celle en continuité du quai (Photo 19), et se sont orientées dans cette direction sans pouvoir prendre connaissance de la signalétique car cette dernière n'est pas vocalisée. Une personne non voyante lorsqu'elle a préparé son trajet a pris connaissance de la sortie 1 mais a finalement pris la sortie 4 car il s'agissait de la première trouvée sur le cheminement.

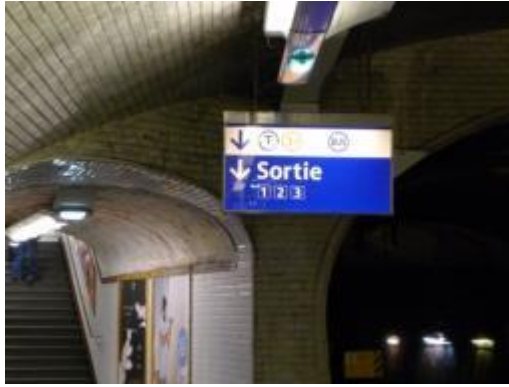
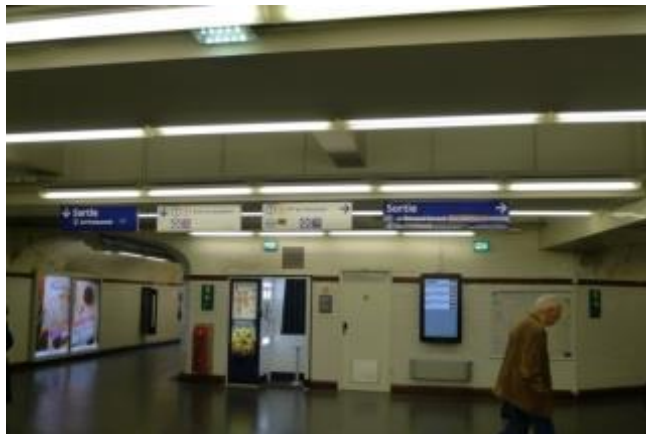
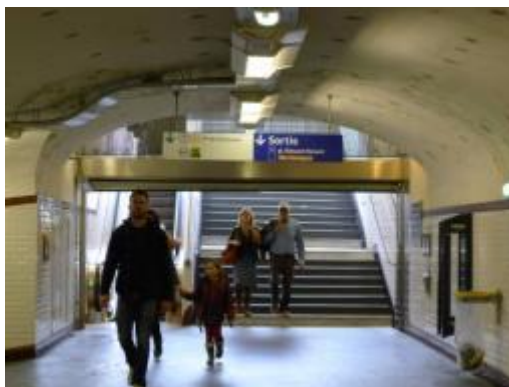
Globalement la signalétique de la station (photos 21, 22 et 23) a été notée en moyenne à 3,5/5 ($\pm 0,84$) : *« j'ai bien repéré, mais la couleur de la ligne de tram est assez claire. Il faut un orange plus contrasté »*, *« il n'y a rien au milieu du quai .Il faut un affichage central »*.

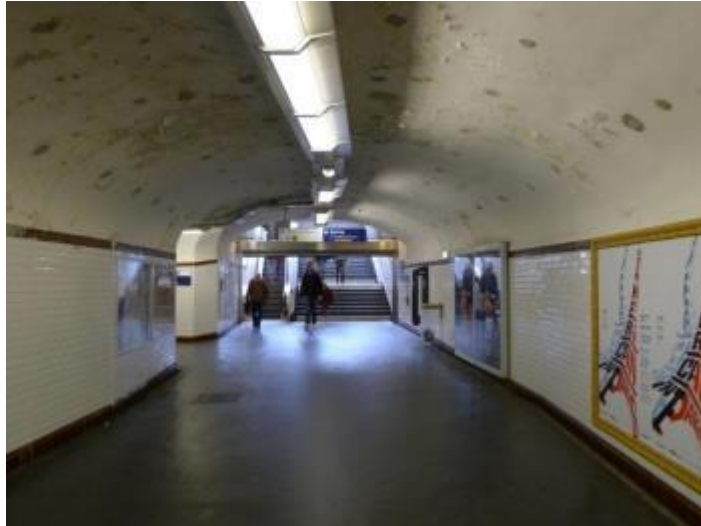
Photo 24: Eclairage d'un couloir de la station menant aux sorties 1 et 2

L'éclairage global de la station (Photo 24) a été noté en moyenne à 4,17/5 ($\pm 0,75$) : « *je n'ai pas été gênée* », « *c'est un éclairage à l'ancienne, il n'est pas éblouissant et est uniforme* », « *un petit peu sombre par moment* ».

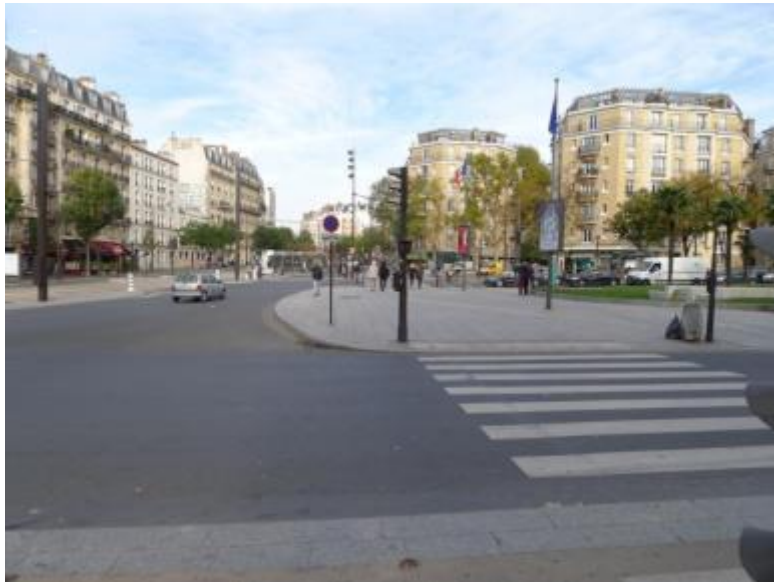
Photo 26 : Localisation de la station de tramway en direction de Portes de Vincennes dans l'environnement à la sortie du métro Porte Dorée

La localisation de l'arrêt de tramway dans l'environnement (Photo 26) été notée en moyenne à 2,1/5 ($\pm 0,99$) : « *à l'arrêt du tram, j'ai traversé par tâtonnement car je savais que je devais tourner* », « *car j'ai vu le tramway s'arrêter* », « *j'étais perdu, ne savais pas. Je pensais que les deux stations étaient l'une en face de l'autre mais ce n'est pas le cas. Je ne connaissais pas cette configuration* », « *car c'est éloigné par rapport à la sortie du métro* », « *j'ai demandé de l'aide c'est simple, rapide, efficace* ».

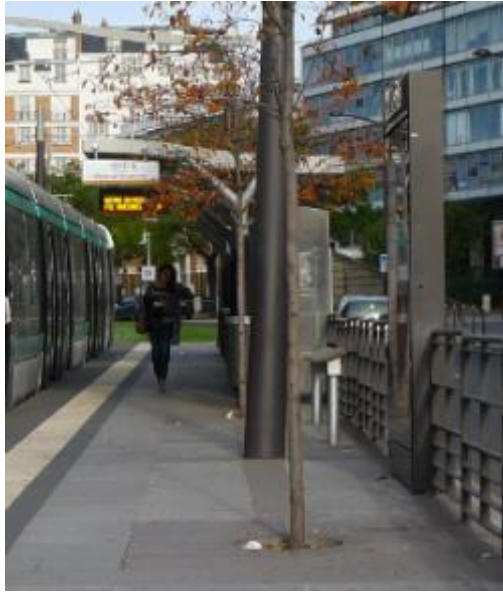
Photo 27: Signalétique sur le quai de la station du tramway T3a

- La demande d'aide pour cinq participants ;
- La signalétique pour trois participants : panneau sur le quai (Photo 27), panneau d'indication de temps au centre du quai, panneau indicatif de direction en queue de rame du tramway (Photo 28);
- La préparation via le site Métro-connexion pour un participant aveugle ;
- La connaissance des lieux et à sens de l'orientation pour un participant malvoyant ;
- Au hasard pour un participant malvoyant : « *au hasard et j'ai vérifié une fois sur le quai avec le panneau »*.

Trois participants expriment un manque d'information pour connaître la direction du tramway : « *Le problème dans Paris, c'est qu'il n'y a pas de norme* », « *il y a un manque d'informations sonores de la direction réelle du quai. Il faudrait une balise sonore : avec la direction et le numéro de la ligne au niveau de la machine à ticket* ».

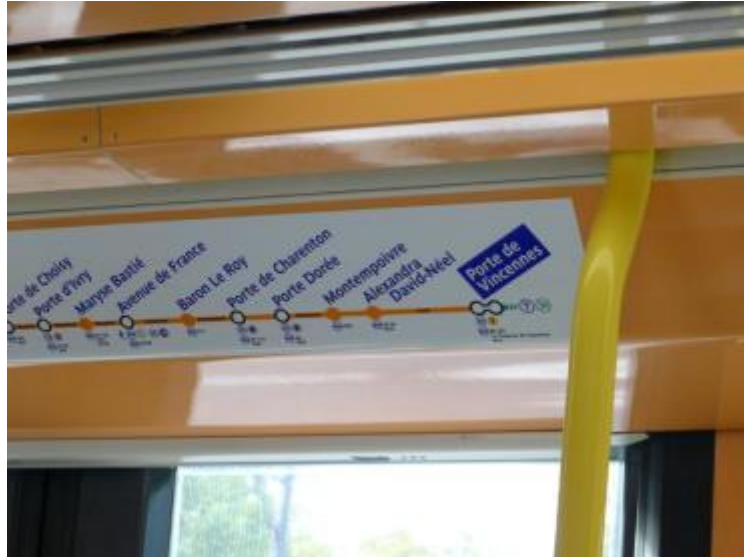
Photo 29: Plan des lignes dans le tramway

La lisibilité de ces plans a été notée en moyenne à 3/5 ($\pm 1,55$) : « *correct. Les stations allumées c'est un plus* », « *c'est assez gros sauf pour les correspondances c'est trop petit* », « *c'est bien contrasté* ». Seuls trois participants sur sept ont compris la différence entre les deux plans de lignes notamment grâce à leur différence de couleur.

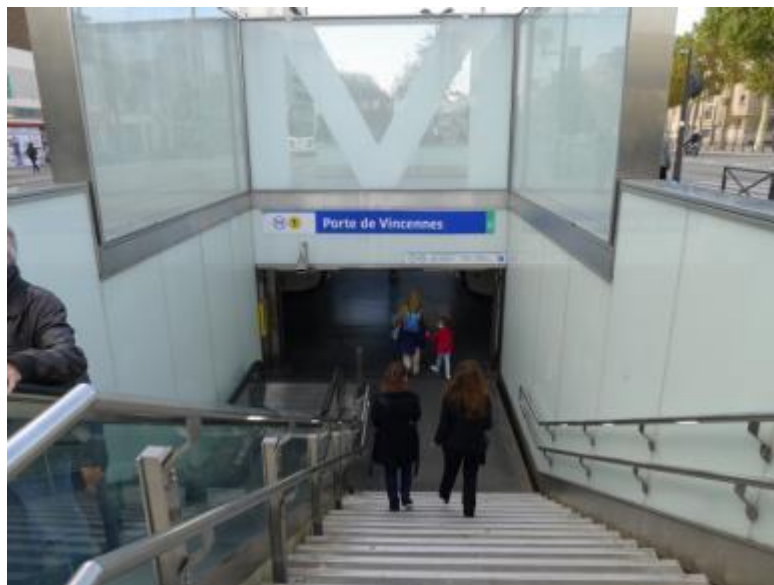
Photo 31 : Bouche de la station de métro porte de Vincennes

Les participants ont jugé en moyenne le repérage de la station à 2,5/5 ($\pm 1,58$) : « moyen », « Le "M" est très grand on le voit de loin mais il est blanc : ce n'est pas assez visuel. Il faudrait le laisser jaune » ; « Je ne peux pas le voir [le M] sur le vitré car il est blanc ».

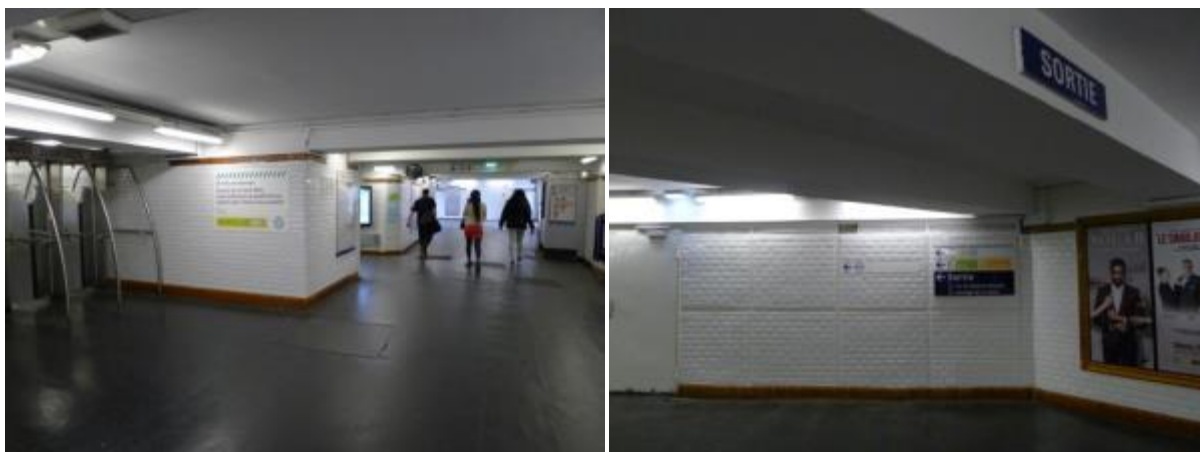
Photo 34 : Eclairage dans les couloirs de la station Porte de Vincennes : avant et après les lignes de contrôle

L'éclairage global de la station (Photo 34) a été noté en moyenne à 4/5 ($\pm 1,15$) : « *il n'y a pas assez de lumière en entrant dans la station alors que sur le quai c'est bon* » ; « *je suis gêné par les changements lumineux dans les deux sens* », « *je n'aime pas. Il y a moins une sensation de clarté que dans une station de métro classique. Le bandeau de la rame est éblouissant. Ce n'est pas bien. J'aime bien les anciennes stations c'est plus naturelle* », « *ça va pas, c'est éblouissant; c'est un peu sombre; c'est pas super agréable; ça fait pas fini; ça fait pas rassurant* », « *très peu éclairé; mais quand la rame arrive c'est très éclairé, donc y a pas besoin de plus d'éclairage car y a quasiment personne* ».

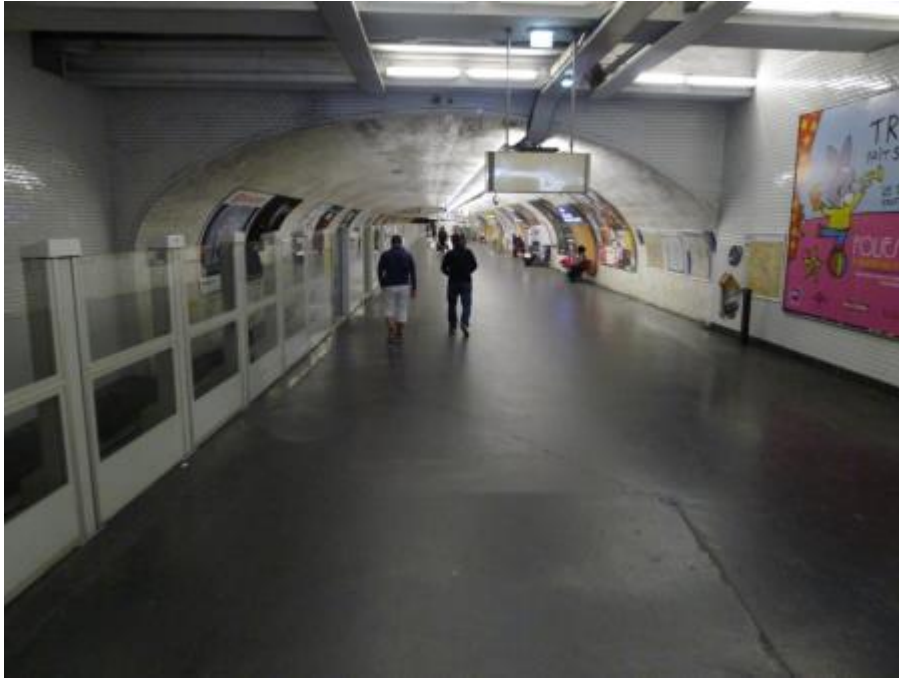
Photo 36: Quai de métro muni de portes palières

Les dix participants ont l'habitude de la présence de portes palières sur les rames de métro (Photo 36). Ils ont noté la facilité à monter dans ce type de rame de métro avec portes palières sur le quai en moyenne à 4,4/5 ($\pm 0,52$).

Trois participants soulèvent le côté sécuritaire de ces portes : « *c'est moins dangereux; on sait où se placer et on monte* » ; cinq trouvent qu'il est plus aidé de repérer de l'emplacement des portes : « *les portes palières sont en décalage par rapport à la ligne. Une fois repéré ça va. La présence d'un sillon pour marquer le milieu de la porte serait bien* », « *je me mets devant les portes automatiques en fonction de la position des gens* » ; « *c'est plus pratique, on peut plus facilement localiser la porte grâce au renforcement* » ; un mentionne le côté pratique des portes automatiques « *c'est bien on n'a pas besoin de se fatiguer, on n'a pas besoin de lever le bras pour trouver la porte* ».

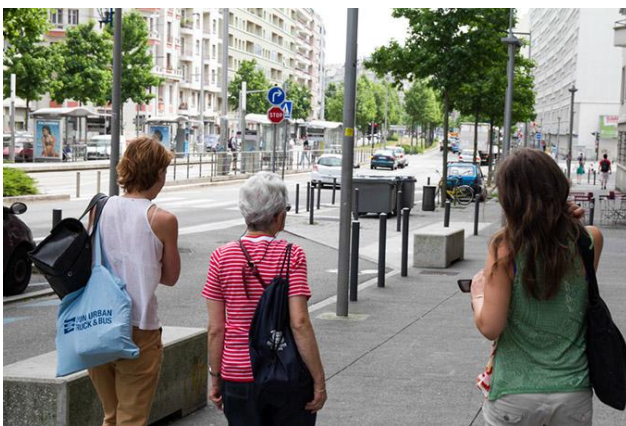
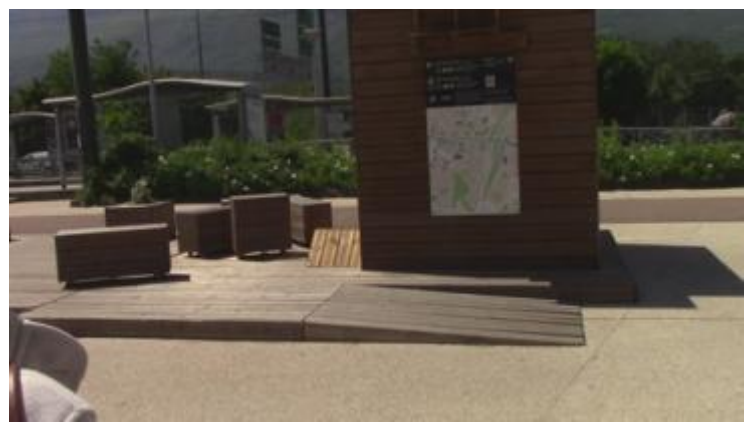
Photo 37 : Éléments de voirie lors du parcours - A gauche vers la station Foch férié et à droite la station de tramway Echirolles

Les infrastructures, leur organisation dans l'espace et avec la voirie peuvent être des éléments de repères mais également source de perturbation. En effet, dans certains PEM, la majorité des participants se sont trompés ou se sont trouvés en difficultés importantes. Sur le parcours, 3 situations sur 6 provoquaient des perturbations et des erreurs de cheminements. A l'inverse, certains PEM n'ont posé aucun problème aux différents participants qui ont réalisé les parcours (Photo 37).

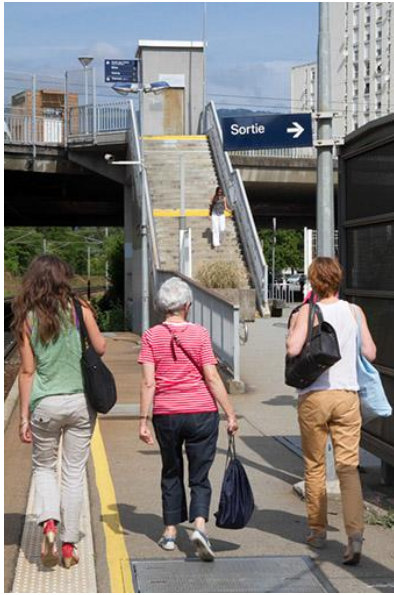
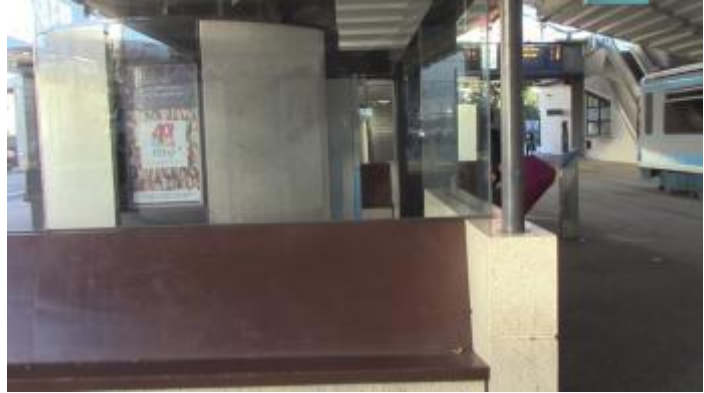
Photo 38 : Repères physiques visuelles à gauche sur le quai TER d'échirolles et à droite à grand place

Les informations spatiales et les repères physiques apportés aux voyageurs sont essentiellement visuels, que ce soit pour l'orientation dans l'espace, les cheminements à suivre pour passer d'un mode à l'autre, la structuration des éléments d'aménagement, d'infrastructures et de mobilier urbain. Plusieurs sources de freins (Photo 38) :

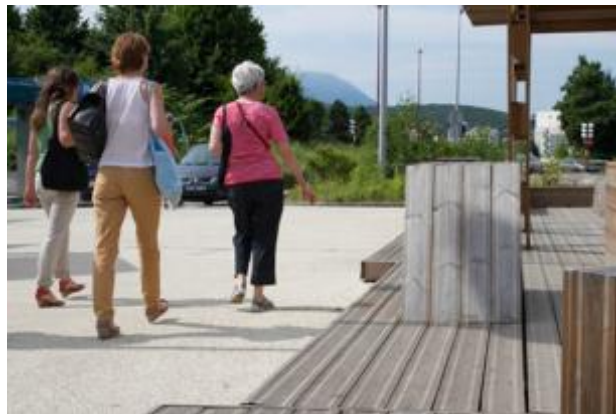
Photo 39 : Eléments perturbateurs de mobilier urbain en station d'Echirolles, entre le quai TER et la station de tramway

Les éléments d'infrastructures, de voirie et de mobilier urbain (aménagement d'espace) pourraient être détectés par d'autres modalités sensorielles que la vue notamment la modalité tactile ou kinesthésique à partir du moment où l'élément est connu par la personne et qu'elle trouve du sens à ce qu'elle détecte. Lors des parcours, plusieurs aménagements ont été détectés par les participants mais n'avait pas de sens : station de vélo en libre-service non matérialisée, aménagement atypique... (Photo 39).

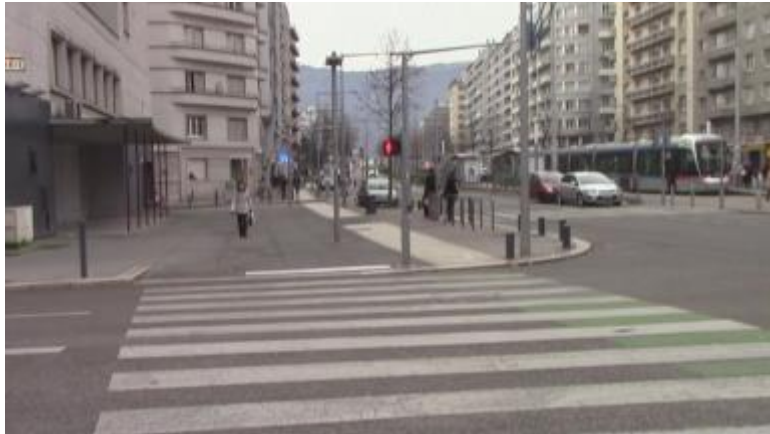
Photo 40 : carrefour à emprunter pour rejoindre une station de tramway en voie centrale (Station Foch férié)

Certains aménagements peuvent être détectés mais source d'erreur, ce qui est fréquent. Mais dans certaines situations, les participants n'ont pas réussi à trouver de repère pour avoir des alternatives autres que faire demi-tour. C'est le cas à la station de tramway Foch Férié. La station se situe en partie centrale de la chaussée au bord d'un carrefour. 5 participants n'ont pas traversé au bon endroit et se sont retrouvés au milieu de la voie de circulation, devant les rails de tramway. Ils n'ont pas trouvé d'autre alternative que faire demi-tour, rechercher le bon endroit pour traverser (Photo 40).

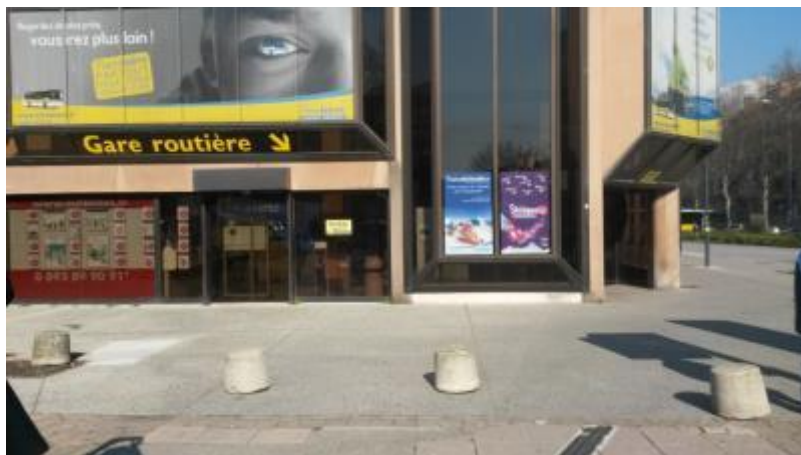
Photo 41 : Accès à la gare routière de Grenoble depuis la gare centrale SNCF

Certains espaces sont conçus sans aucun repère autre que visuel. Les grands espaces vides sont utiles aux personnes qui ont des difficultés physiques de locomotion (marche difficile voire impossible, difficultés de franchissement d'obstacles physiques...) telles que les personnes âgées, les personnes se déplaçant avec des cannes ou béquilles, les personnes utilisant un fauteuil roulant, les vélos, et tout engins d'aide à la mobilité. En revanche, la constitution d'espaces libres et dégagés représente de véritables perturbations pour les personnes déficientes visuelles nécessitant de prendre des repères dans l'espace (Photo 41).

L'accès à la gare routière est compliqué en termes de repères tactile. Ici, une bande de guidage est présente depuis la sortie de la gare SNCF puis s'interrompt.

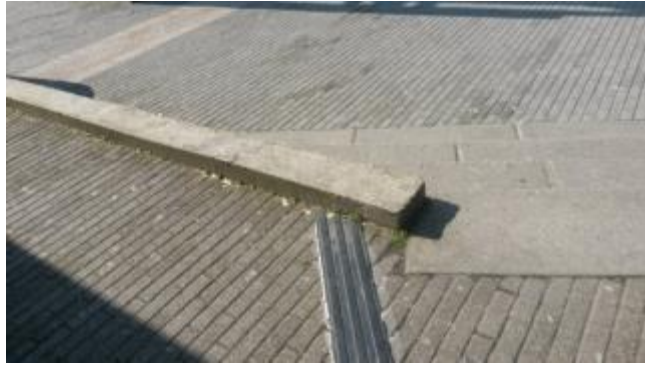
Photo 42 : Bande de guidage de la sortie de la gare SNCF pour atteindre la station de tramway, suivie d'un muret permettant de se repérer

A l'inverse, des espaces bien dégagés sans obstacle mais structures pour fournir de l'information tactile représentent une véritable aide au cheminement : Les participants aux parcours se dirigeaient très facilement le long des trottoirs, des goulottes diverses et aménagement ayant du sens pour les personnes. Les repères au sol, spécifiques pour personnes déficientes visuelles sont efficaces mais ne sont pas les seuls moyens d'aider au déplacement (Photo 42).

Sur l'image ci-dessus, une bande de guidage amène les personnes jusqu'à un petit muret qui prend la suite dans les modalités tactiles de guidage pour orienter jusqu'au quai de tramway. Les participants n'avaient aucune difficulté pour l'atteindre.

Ce type d'aménagements est efficace et représente un intérêt notamment quand les espaces sont déjà conçus, et sans autre repères possibles. Les bandes de guidage peuvent permettre de structurer un cheminement en passant d'un élément à un autre sans rupture de repères tactiles.

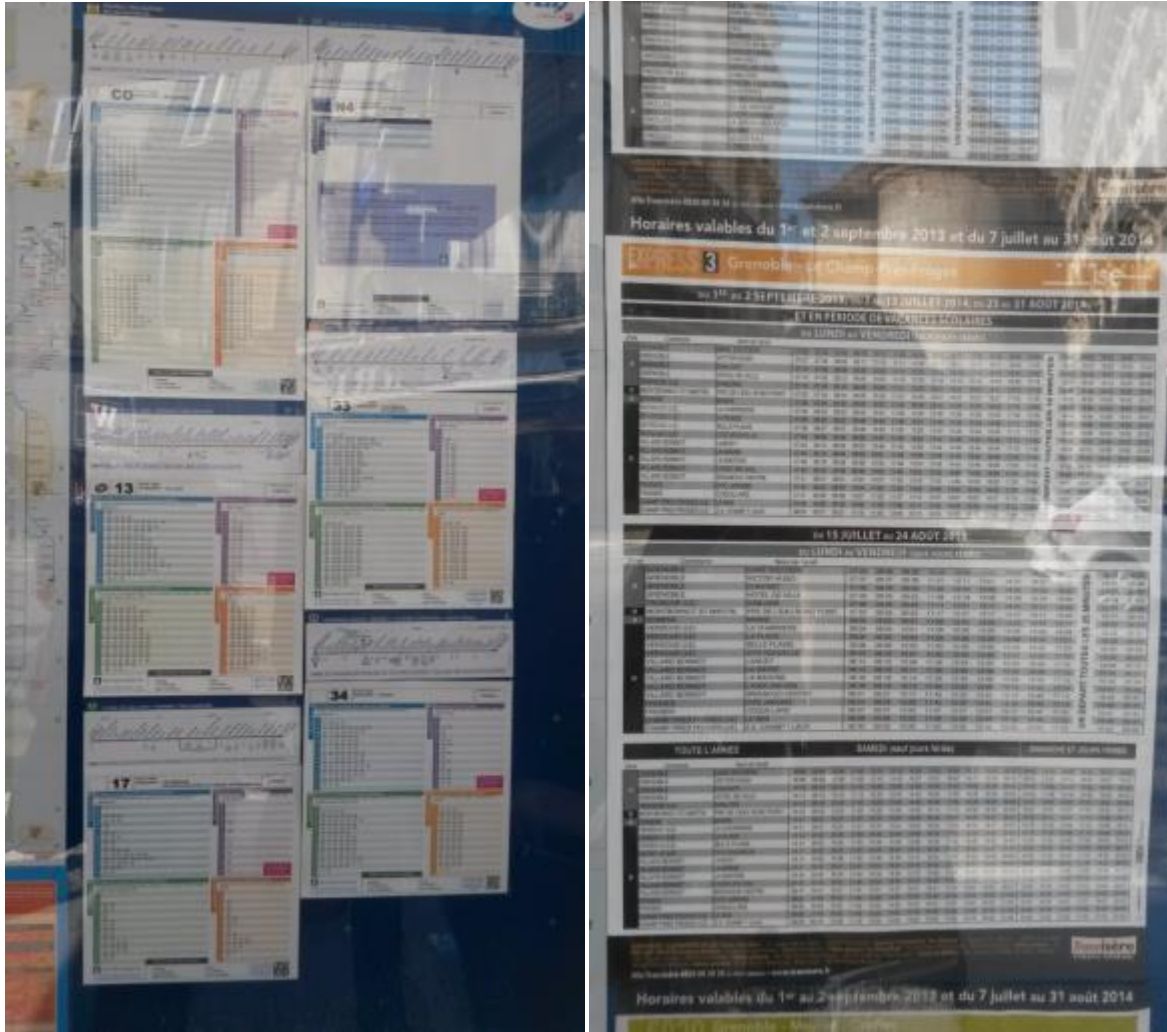
Photo 43 : Fiches horaires aux arrêts gauche de lignes de bus urbains et à droite de ligne Transisère

Lors des parcours, les participants n'avaient pas du tout accès aux informations des horaires. Les textes sont très peu adaptés ainsi que l'organisation des informations et la structure des supports de communication (Photo 43).

Concernant les informations liées aux horaires, les nouveaux supports de transmissions (auditifs) peuvent apporter des solutions efficaces. En revanche, certains existent déjà et sont mis en place mais encore peu utilisés (technologies NFC, QRcode, horaires sur sites mobiles...). Les raisons du non usages sont multiples mais a priori, elles sont encore peu adaptées, peu vocalisées, complexes et les participants ne possédaient pas tous d'un mobile avec accès internet.

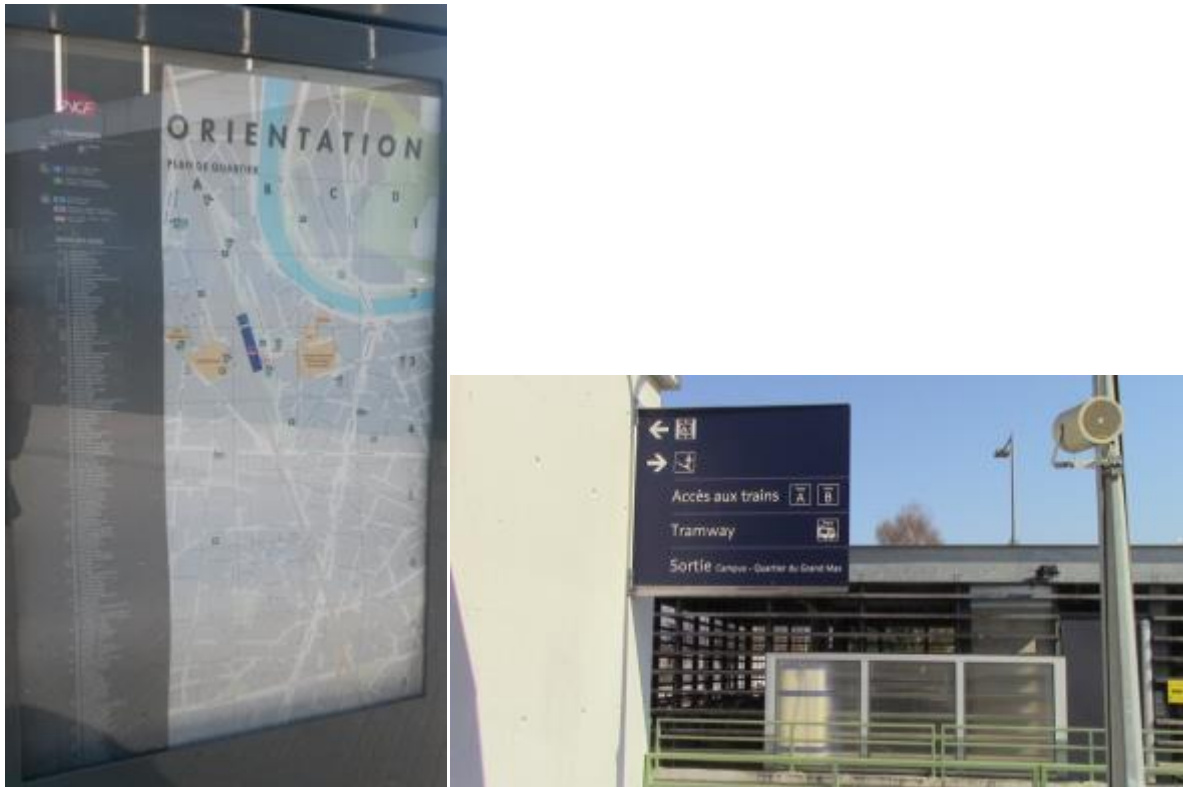
Photo 44 : Informations visuelles d'orientation (à gauche plan de quartier de gare et à droite totem en gare TER)

En revanche, concernant les informations d'orientation, les personnes non voyantes n'y avaient pas accès non plus mais les personnes ayant un résidu visuel pouvaient, selon les situations, y avoir accès. Tout dépend des contenus et formats utilisés: contrastes/tailles, type (pictogramme, texte, image...), niveau de complexité du message... (Photo 44).

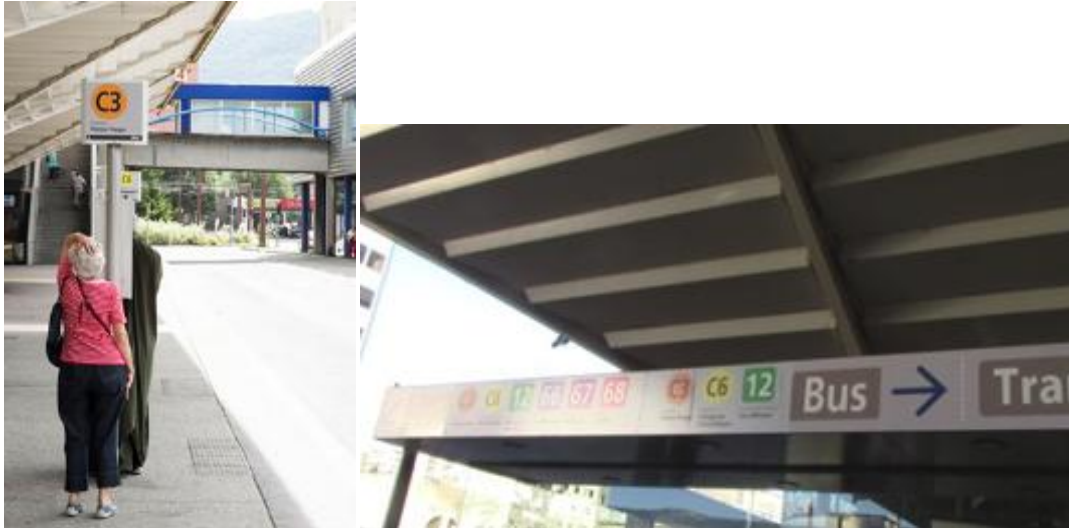
Photo 45 : Informations visuelles statiques de situation de lignes de bus urbains (station de grand place)

Concernant les informations pour trouver des stations / points d'arrêt par ligne et mode de transport, un gros travail a été réalisé sur le réseau de transport urbain de Grenoble qui doit permettre de reconnaître, selon des codes couleurs, des graphismes particuliers et une homogénéisation des formats, les différentes offres modale sur un PEM (Photo 45).

Ces travaux ont permis d'apporter une certaine cohérence et lisibilité des informations. En revanche, la problématique d'interpénétration des réseaux en termes d'informations statique se pose toujours.

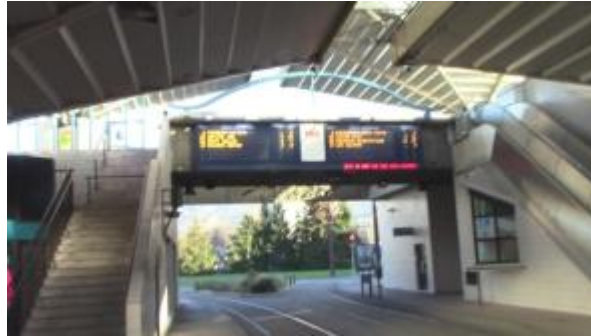
Les informations sont toutes visuelles et certaines sont peu lisibles par les participants mal voyants : les contrastes ou les formats sont non adaptés (Photos 46, 47 et 48).

Photo 46 : Informations dynamique d'horaires des différentes lignes desservant la station grand place

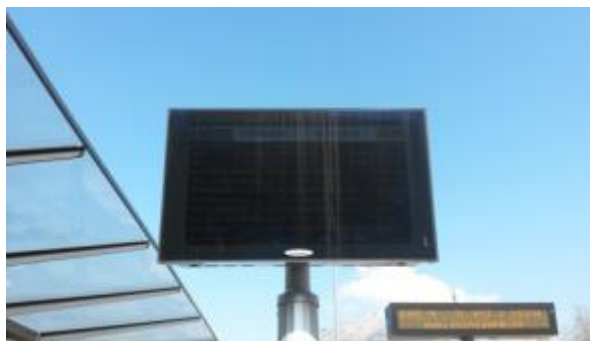
Photo 47 : Informations dynamiques d'horaires en gare routière de Grenoble

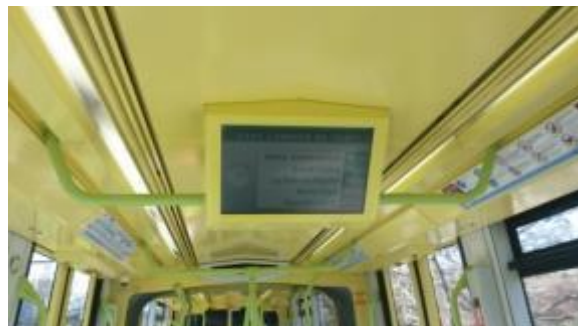
Photo 48 : Informations dynamiques à l'intérieur des tramways de grenoble

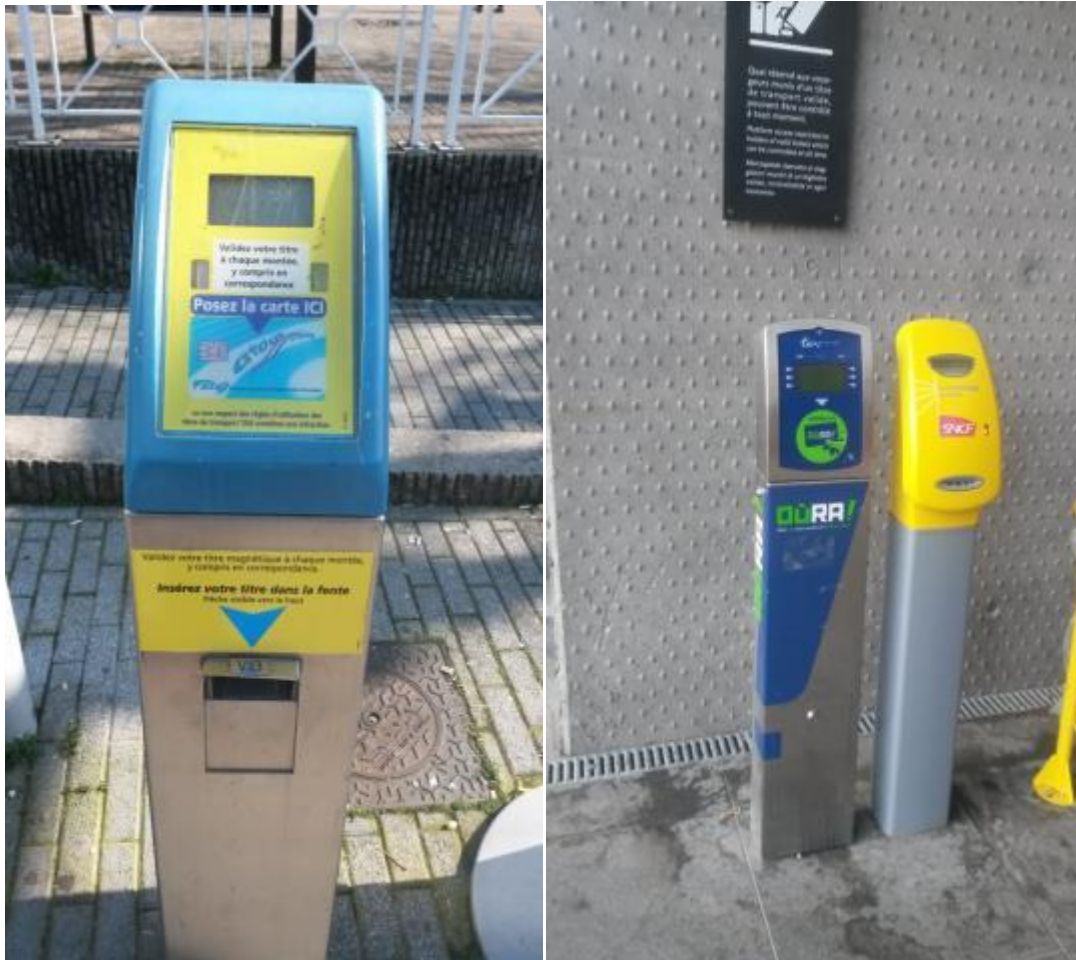
Il existe peu de cohérences dans les localisations (sur les quais, à l'intérieur des véhicules, localisations différentes pour une infrastructure proche ou semblable ...) et les modalités d'interactions, que ce soit pour les abonnements ou pour les tickets (Photo 49).

Photo 49 : Valideurs de titre de transport (à gauche pour le réseau urbain et à droite pour les carte Ourà et titres SNCF)

Tous les valideurs possèdent des feedbacks visuels et sonores, ce qui facilite la perception de la bonne prise en compte de l'action de la personne sur la machine.

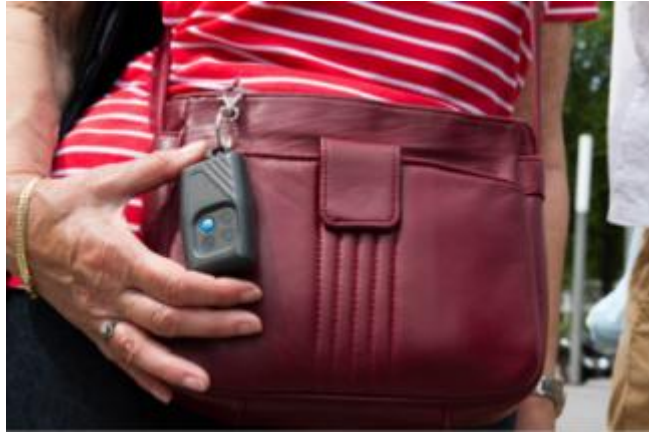
Ces télécommandes présentent un attrait important au sein de la communauté des personnes déficientes visuelles. En revanche quelques problèmes d'efficacité ont été rapportés, notamment concernant les capteurs d'ambiance sonore peu adaptables en réel aux bruits ambiants et de la confusion des informations apportées dans certaines zones de croisement (Photo 51).

Photo 51 : Télécommande EO guidage d'une participante

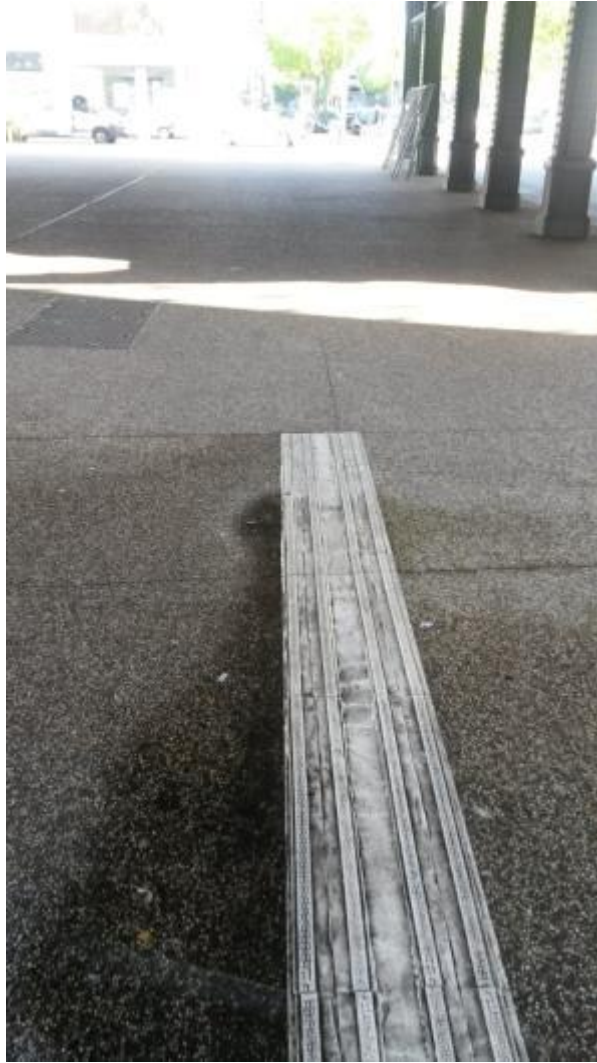
En revanche, il a été constaté des arrêts fréquents et récurrents du guidage entre deux réseaux : les bandes de guidages mènent à une sortie et s'arrête, aucun lien n'est fait entre la station et la voirie... (Photo 52).

Photo 52 : Arrêt d'une bande de guidage sur trottoir élargi

Parfois le guidage au sol n'a pas de sens et n'amène nulle part : Ces éléments de guidage doivent donc être construits avec une certaine cohérence en termes de cheminements.
