Schéma Directeur des Stationnements pour les bateaux chargés de Marchandises Dangereuses sur le réseau navigable du Nord-Pas-de-Calais

FICHE SIGNALÉTIQUE Zone Potentielle de Stationnement TMD identifiée par les subdivisions

Mai 2009

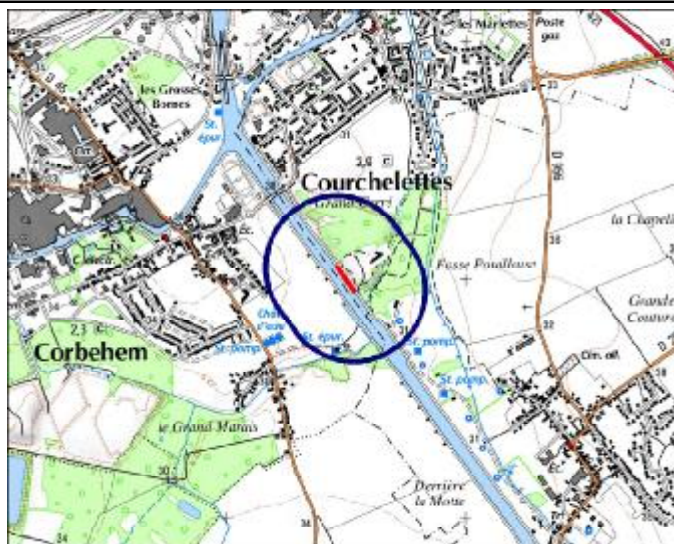
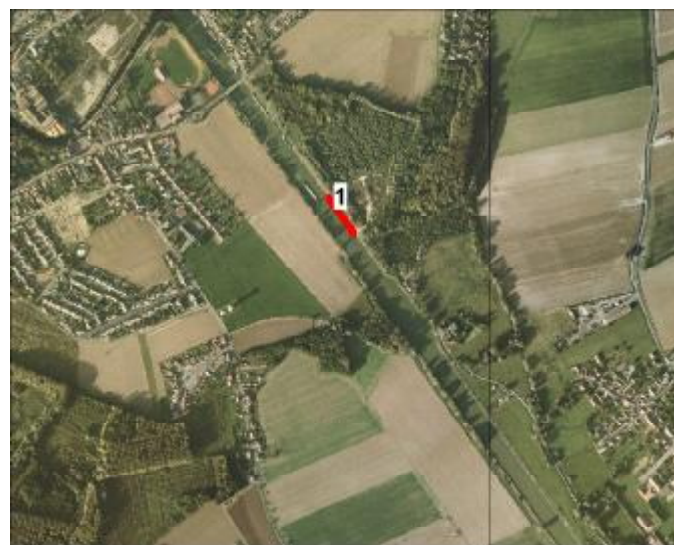
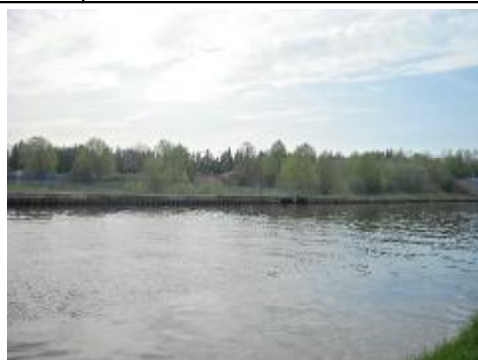
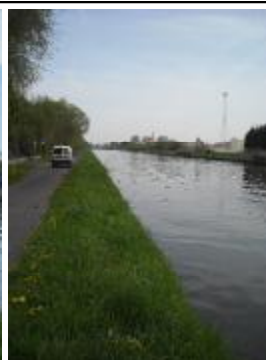
Zone n°1

Longueur	118 m
Zone de stationnement actuelle	Non
Matériel pour amarrer les péniches	Non
Présence d'éclairage	Non
Particularités sur le stationnement	/
Accessibilité routière	Oui
Nombre de kilomètres du réseau routier structurant	900 mètres (RD 45 Corbehem)
Nombre de kilomètre du centre de secours et d'intervention le plus proche (SDIS)	
Centre de stockage du matériel VNF premier secours	4 km (Douai)
Arrivée électrique	Non
Eau potable	Non
Remarques	/

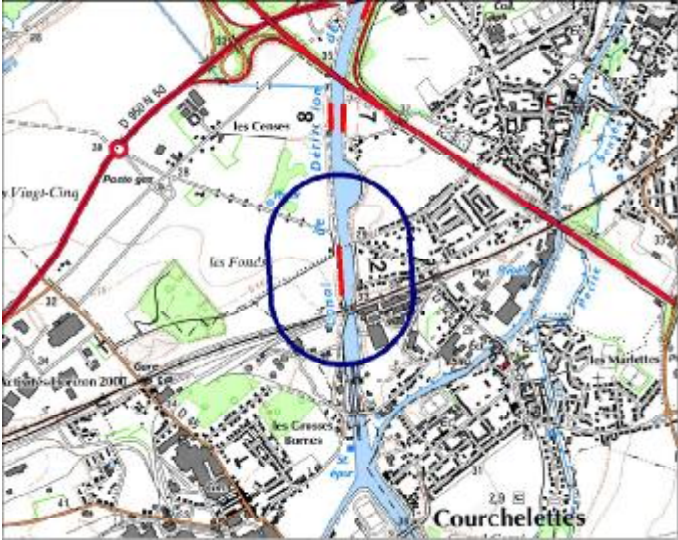
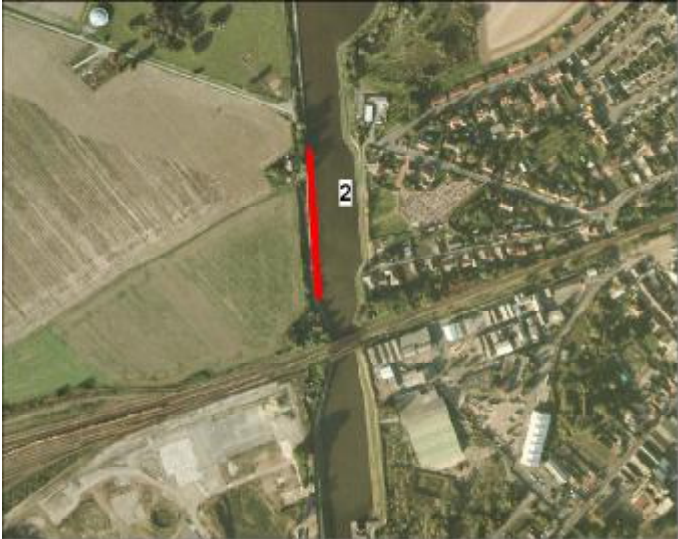
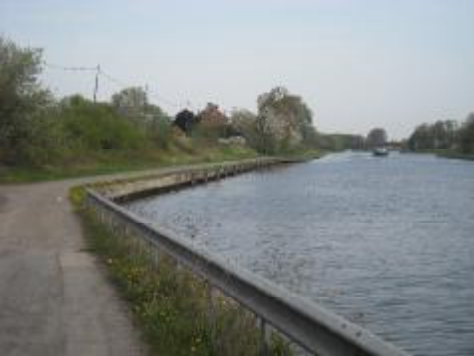
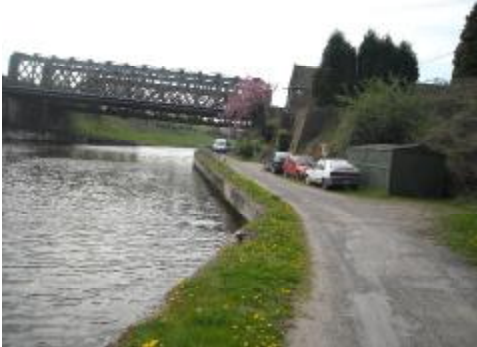
Zone n°2

Longueur	200 m
Zone de stationnement actuelle	Oui
Matériel pour amarrer les péniches	Oui
Présence d'éclairage	Non
Particularités sur le stationnement	/
Accessibilité routière	Oui
Nombre de kilomètres du réseau routier structurant	1 km (RD 45 Corbehem)
Nombre de kilomètre du centre de secours et d'intervention le plus proche (SDIS)	
Centre de stockage du matériel VNF premier secours	4 km (Douai)
Arrivée électrique	Non
Eau potable	Non
Remarques	Ancien quai BP

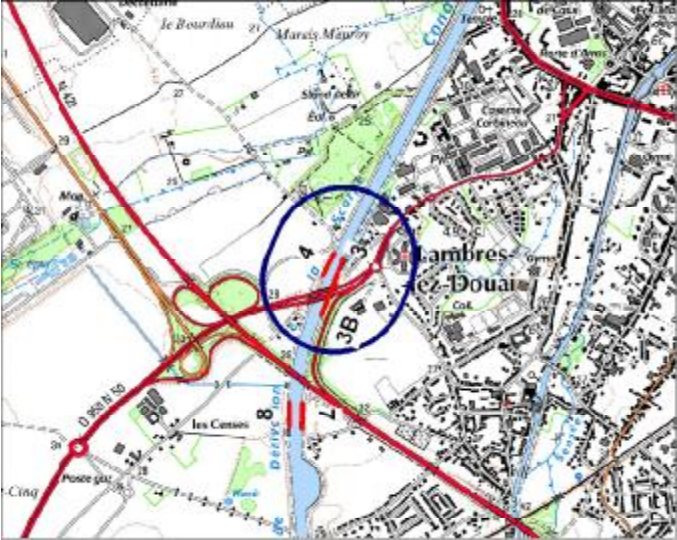
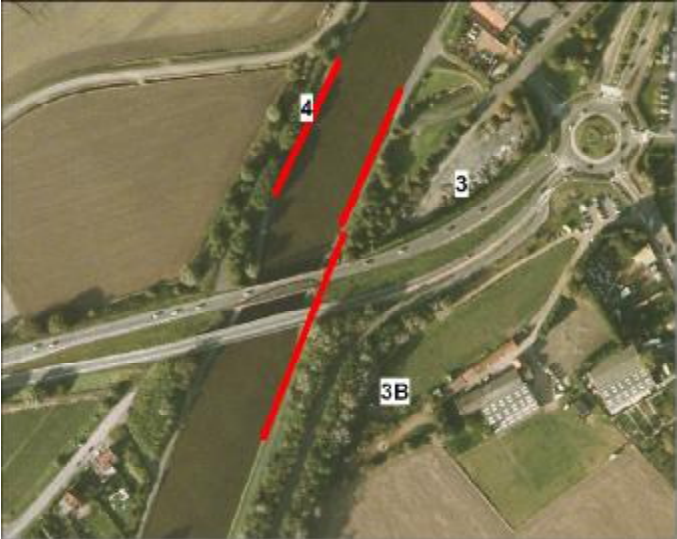
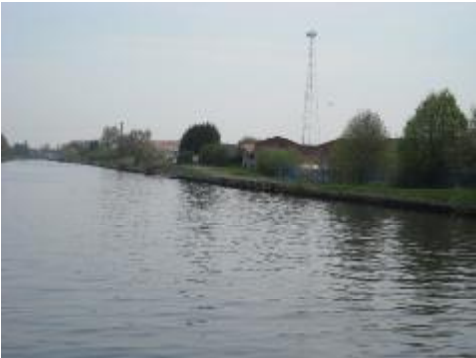
Zone n°3

Longueur	100 m
Zone de stationnement actuelle	Non
Matériel pour amarrer les péniches	Non
Présence d'éclairage	Non
Particularités sur le stationnement	/
Accessibilité routière	Oui
Nombre de kilomètres du réseau routier structurant	2.4 km (RD 45 Corbehem)
Nombre de kilomètre du centre de secours et d'intervention le plus proche (SDIS)	
Centre de stockage du matériel VNF premier secours	4 km (Douai)
Arrivée électrique	Non
Eau potable	Non
Remarques	Club d'Aviron proche de la zone

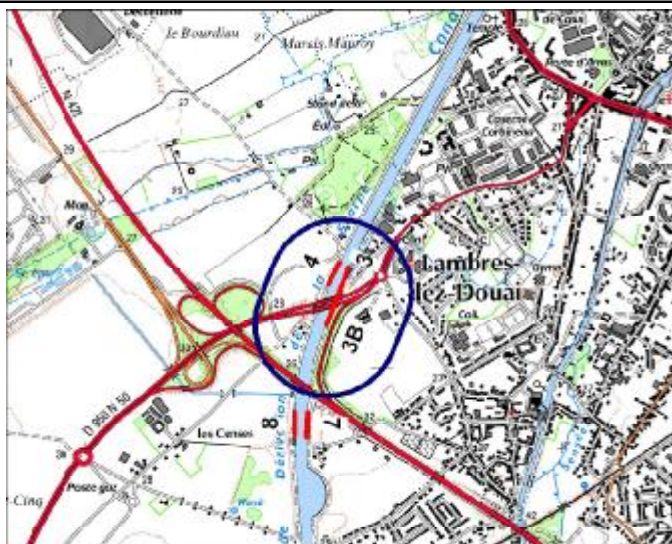
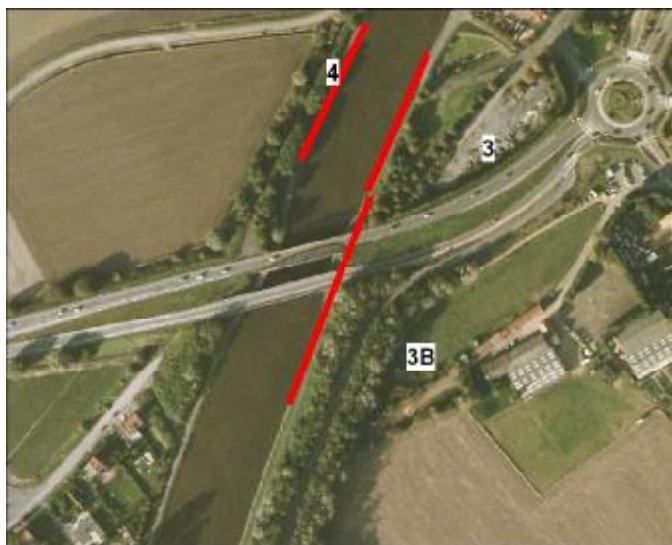
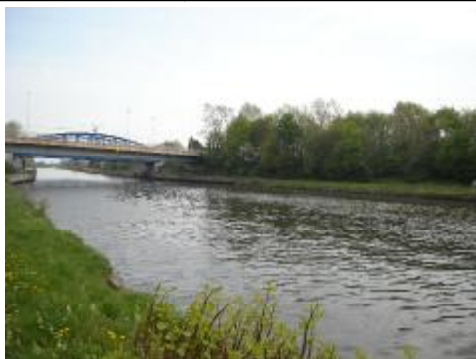
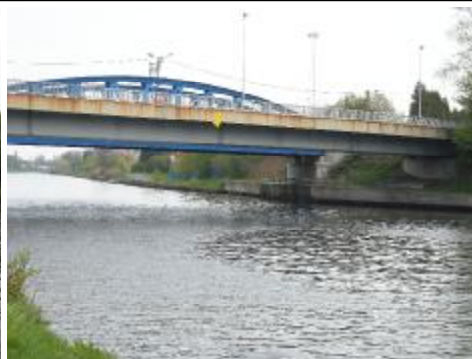
Zone n°3B

Longueur	115 m
Zone de stationnement actuelle	Non
Matériel pour amarrer les péniches	Non
Présence d'éclairage	Non
Particularités sur le stationnement	/
Accessibilité routière	Oui
Nombre de kilomètres du réseau routier structurant	2.2 km (RD 45 Corbehem)
Nombre de kilomètre du centre de secours et d'intervention le plus proche (SDIS)	
Centre de stockage du matériel VNF premier secours	4 km (Douai)
Arrivée électrique	Non
Eau potable	Non
Remarques	Pont SNCF et Pont Routier proche de la zone

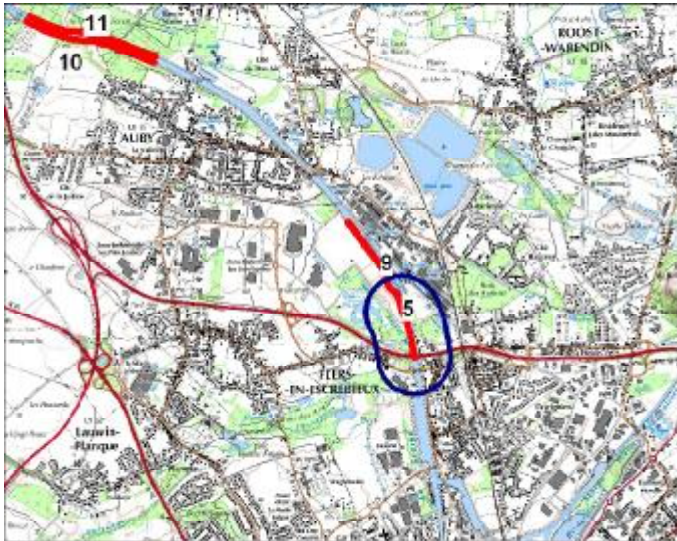
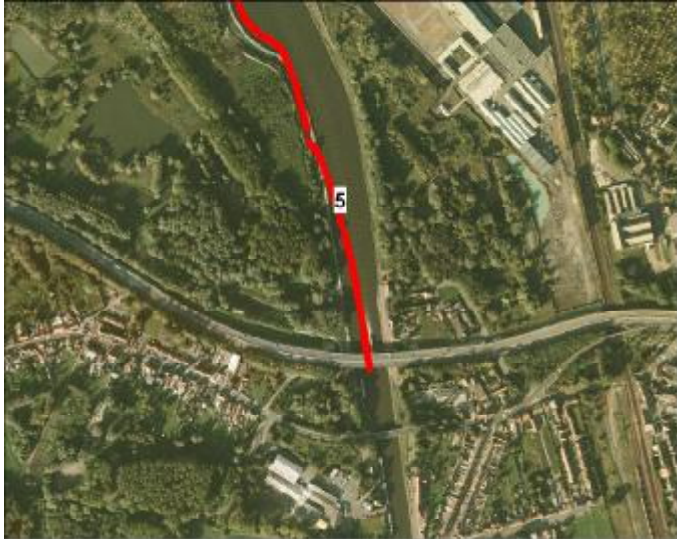
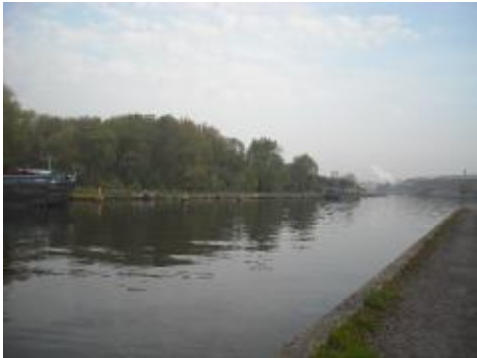
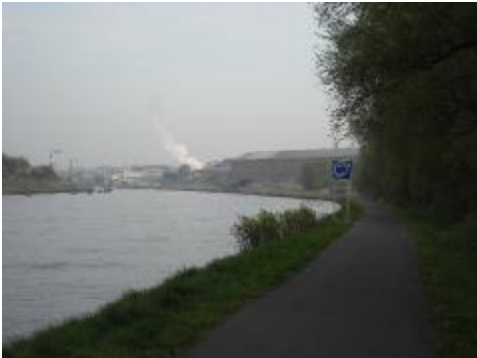
Zone n°5

Longueur	400 m
Zone de stationnement actuelle	Oui
Matériel pour amarrer les péniches	Oui – Duc d’Albe
Présence d’éclairage	Oui mais ne fonctionne pas
Particularités sur le stationnement	
Accessibilité routière	Oui
Nombre de kilomètres du réseau routier structurant	200 m (RD 125 Flers-en-Escrebieux)
Nombre de kilomètre du centre de secours et d’intervention le plus proche (SDIS)	
Centre de stockage du matériel VNF premier secours	3.5 km (Douai)
Arrivée électrique	Non
Eau potable	Non
Remarques

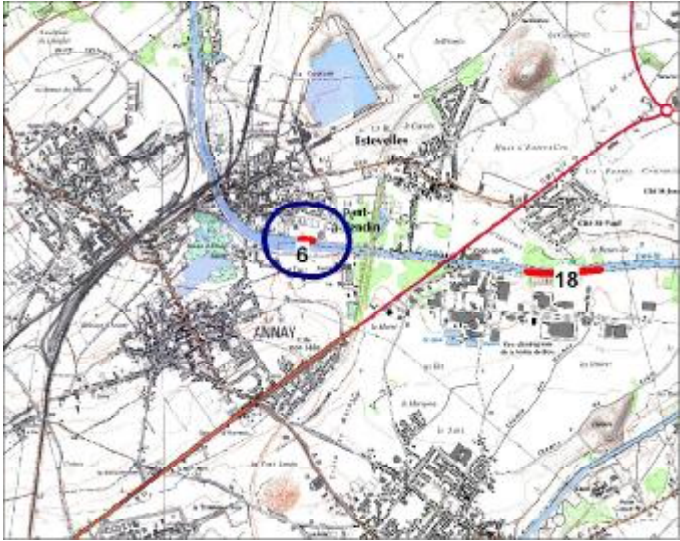
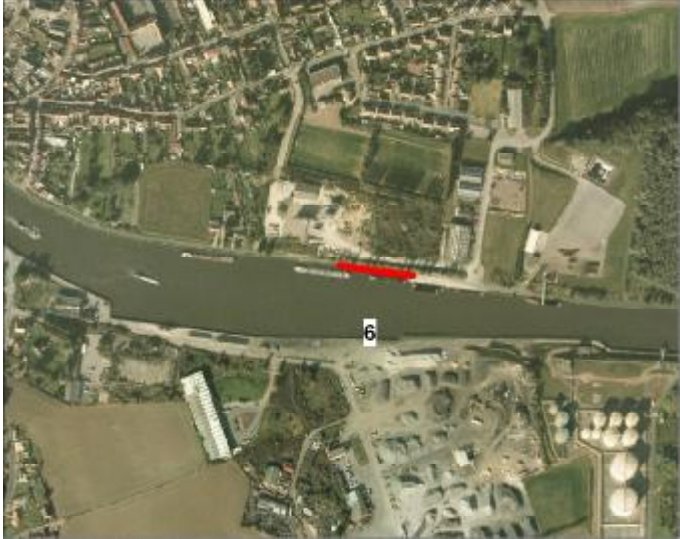
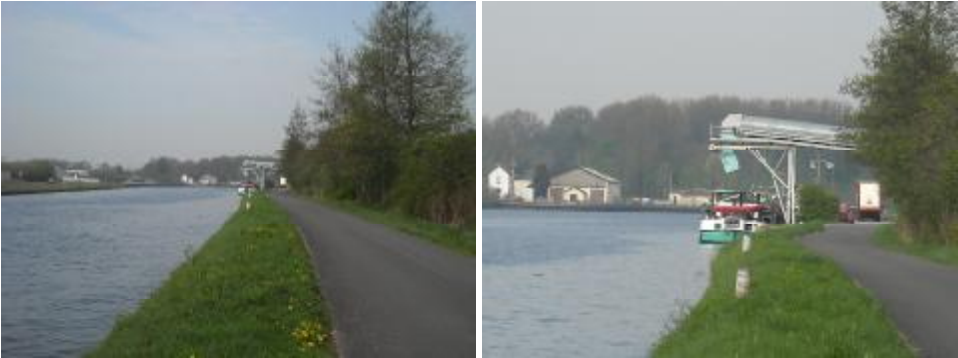
Zone n°6

Longueur	100 m
Zone de stationnement actuelle	Oui
Matériel pour amarrer les péniches	Oui
Présence d'éclairage	Oui
Particularités sur le stationnement	Quai Privé – Déchetterie
Accessibilité routière	Oui
Nombre de kilomètres du réseau routier structurant	1.2 km (RD 917 Pont-à-Vendin)
Nombre de kilomètre du centre de secours et d'intervention le plus proche (SDIS)	
Centre de stockage du matériel VNF premier secours	29 km (Douai)
Arrivée électrique	Oui
Eau potable	Oui
Remarques

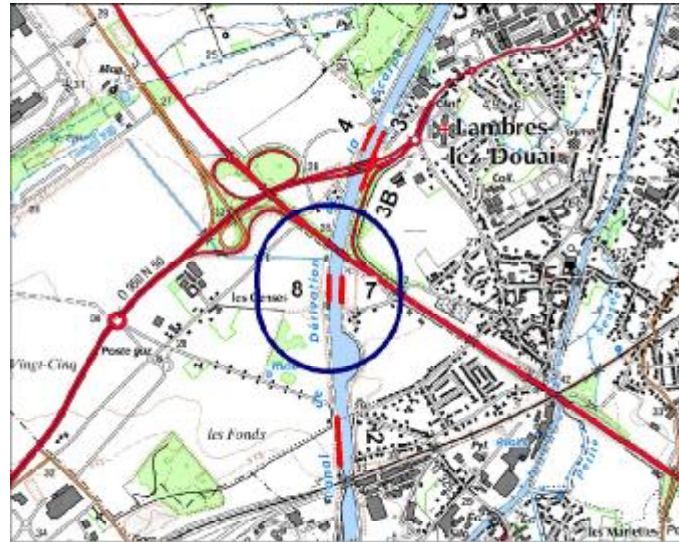
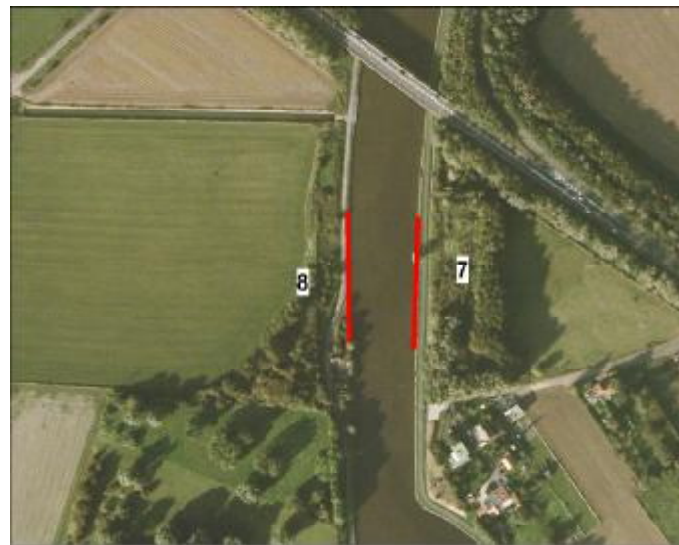
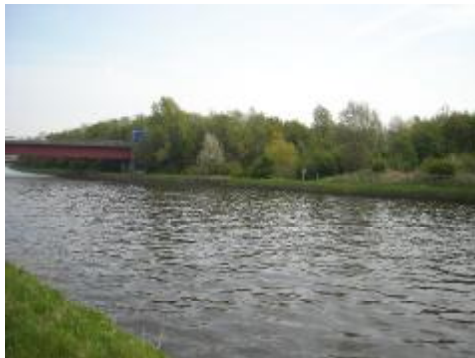
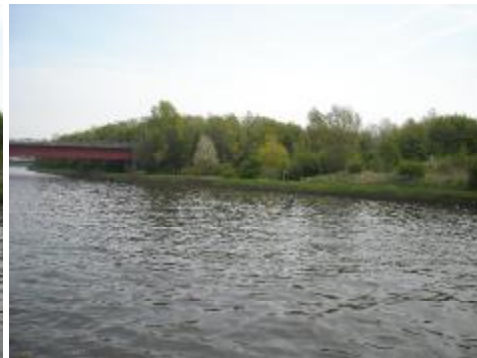
Zone n°7

Longueur	100 m
Zone de stationnement actuelle	Non
Matériel pour amarrer les péniches	Non
Présence d'éclairage	Non
Particularités sur le stationnement	/
Accessibilité routière	Oui
Nombre de kilomètres du réseau routier structurant	1.9 km (RD 45 Corbehem)
Nombre de kilomètre du centre de secours et d'intervention le plus proche (SDIS)	
Centre de stockage du matériel VNF premier secours	4 km (Douai)
Arrivée électrique	Non
Eau potable	Non
Remarques	L'enrochement actuel de la zone oblige un stationnement plus loin de la berge et donc un empiétement sur le rectangle de navigation.

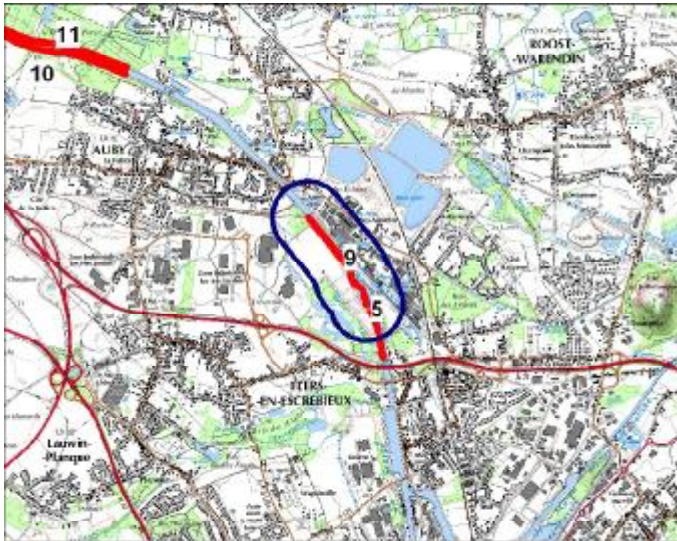
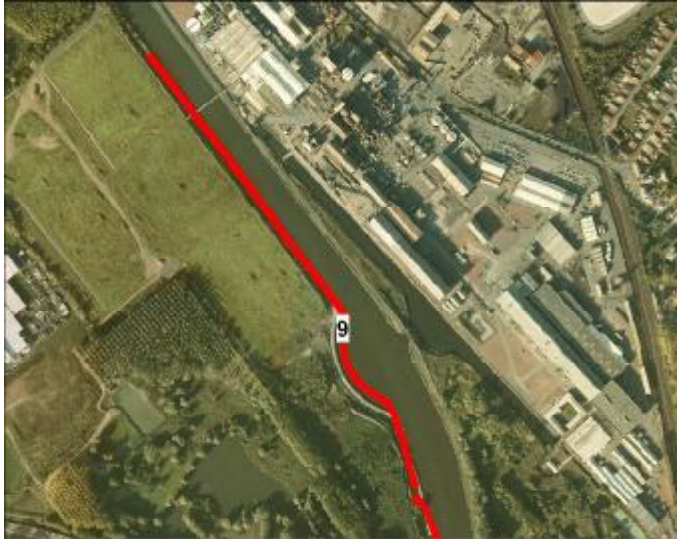
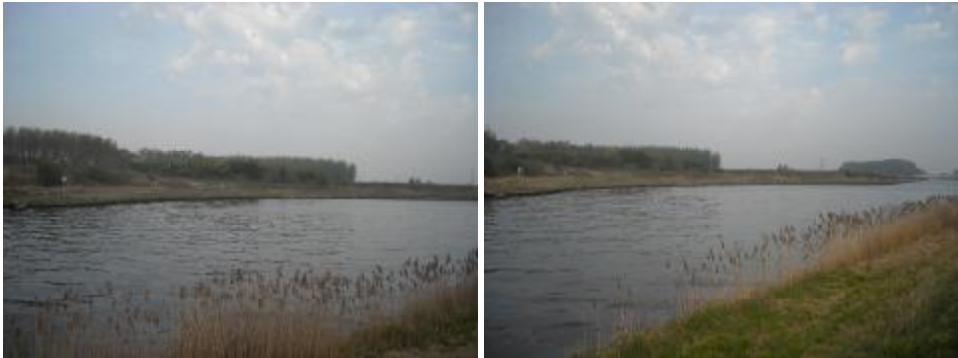
Zone n°9

Longueur	870 m
Zone de stationnement actuelle	Non
Matériel pour amarrer les péniches	Non
Présence d'éclairage	Non
Particularités sur le stationnement	
Accessibilité routière	Oui
Nombre de kilomètres du réseau routier structurant	600 m (RD 125 Flers-en-Escrebieux)
Nombre de kilomètre du centre de secours et d'intervention le plus proche (SDIS)	
Centre de stockage du matériel VNF premier secours	3.5 km (Douai)
Arrivée électrique	Non
Eau potable	Non
Remarques	En face de la zone se trouve une gare d'eau privée et à proximité une zone de retournement pour les péniches.

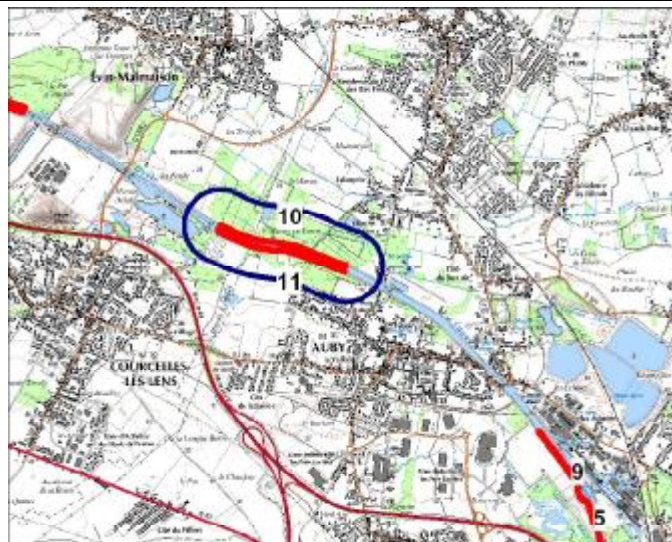
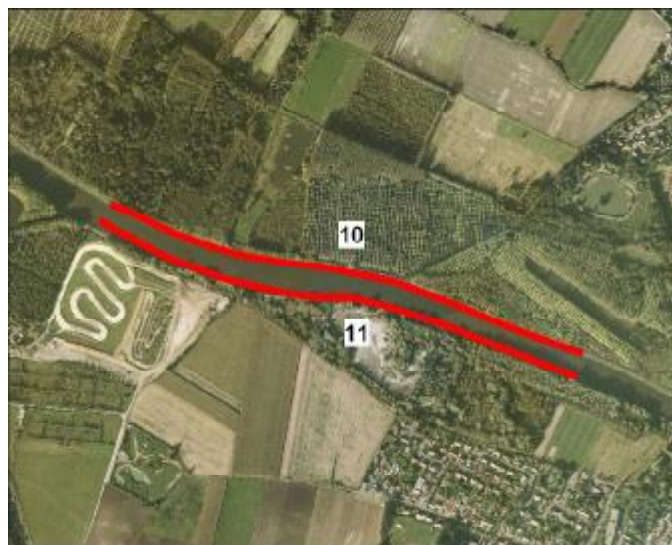
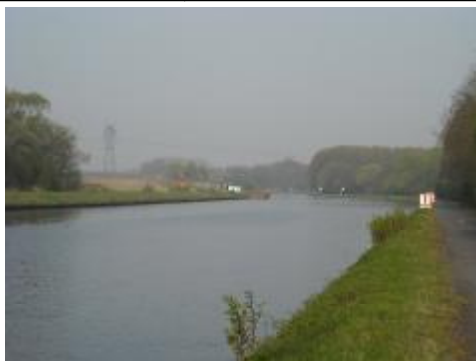
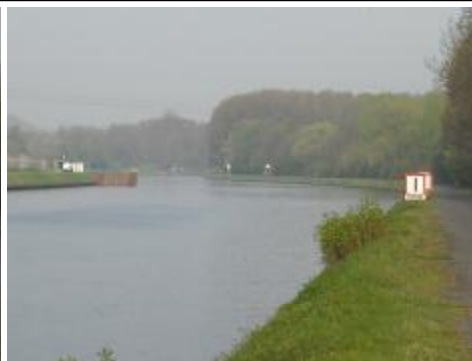
Zone n°10

Longueur	1100 m
Zone de stationnement actuelle	Non
Matériel pour amarrer les péniches	Non
Présence d'éclairage	Non
Particularités sur le stationnement	/
Accessibilité routière	Les services de secours ne peuvent pas accéder par le pont de la RD160 compte tenu de la largeur trop petite du chemin. L'accès doit se faire depuis la RD125.
Nombre de kilomètres du réseau routier structurant	3.5 km (RD125 Flers-en-Escrebieux)
Nombre de kilomètre du centre de secours et d'intervention le plus proche (SDIS)	
Centre de stockage du matériel VNF premier secours	12 km (Douai)
Arrivée électrique	Non
Eau potable	Non
Remarques	L'enrochement de la zone contraint un stationnement éloigné de la berge et donc un empiètement probable sur le rectangle de navigation. La zone de stationnement est très proche de la « trame verte » de la Communauté d'Agglomération du Douaisis.
