Rapport de mission

**Le SEISME de CHUETSU-OKI
(JAPON)**

du 16 juillet 2007

Rapport de la mission AFPS

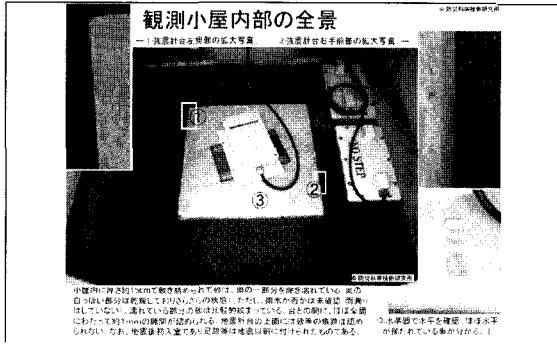
Les enregistrements K-NET sont disponibles sur le site web du NIED. Les Figure 1-22 et Figure 1-23 montrent que l'installation de la station K-NET NIG018 n'a pas subi de basculement malgré le mouvement latéral qui a re-ouvert une fissure préexistante. En effet, les stations sismologiques sont bien ancrées à 1 m de profondeur (Figure 1-23). La comparaison des spectres de réponse à NIG018 pour les séismes de 2004 et 2007 montre une augmentation de la période prédominante pour le mouvement le plus fort : 2.2 s (0.45 Hz) pour le séisme de 2007 et 1,5 s (0.67 Hz) pour celui de 2004 (Figure 1-24). Cette diminution de fréquence peut refléter le niveau de déformation plus important associé au séisme de 2007 qui aura conduit à des non linéarités de sol plus élevées.

Figure 1-22 : Intérieur de la station K-NET. Le sable autour de la station semble humide et compacté, 1 mm entre la base et le sable. Aucun basculement de la station n'a été enregistré.

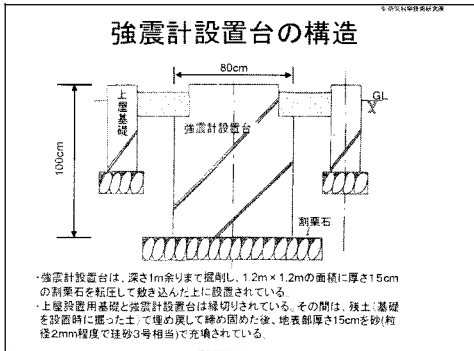
Figure 1-23 : La base de la station K-NET est isolée de la base de la cabane et une couche de sable de 15 cm couvre la surface.

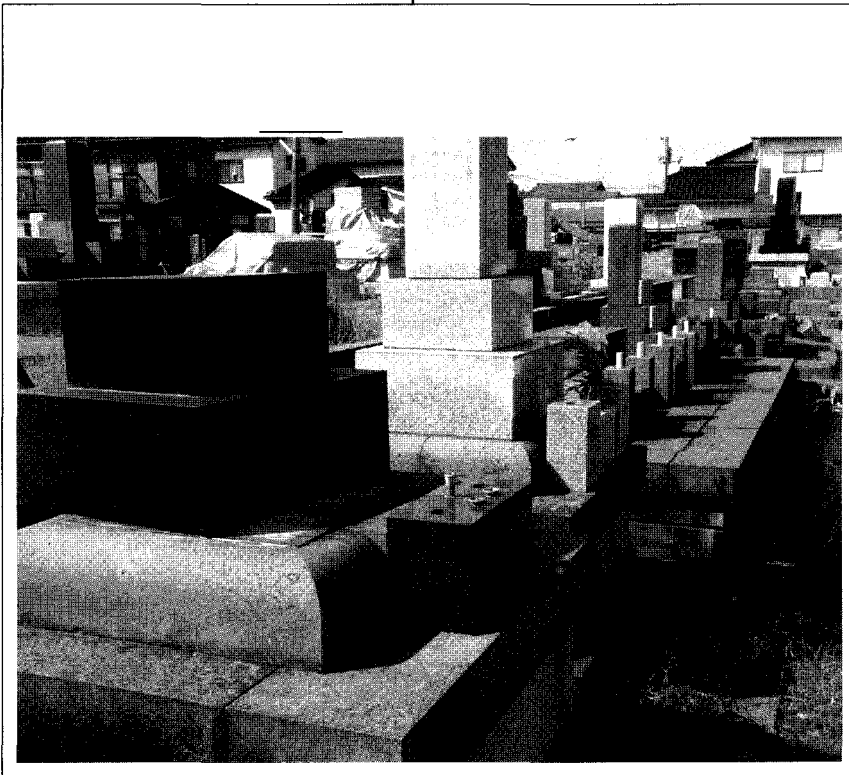
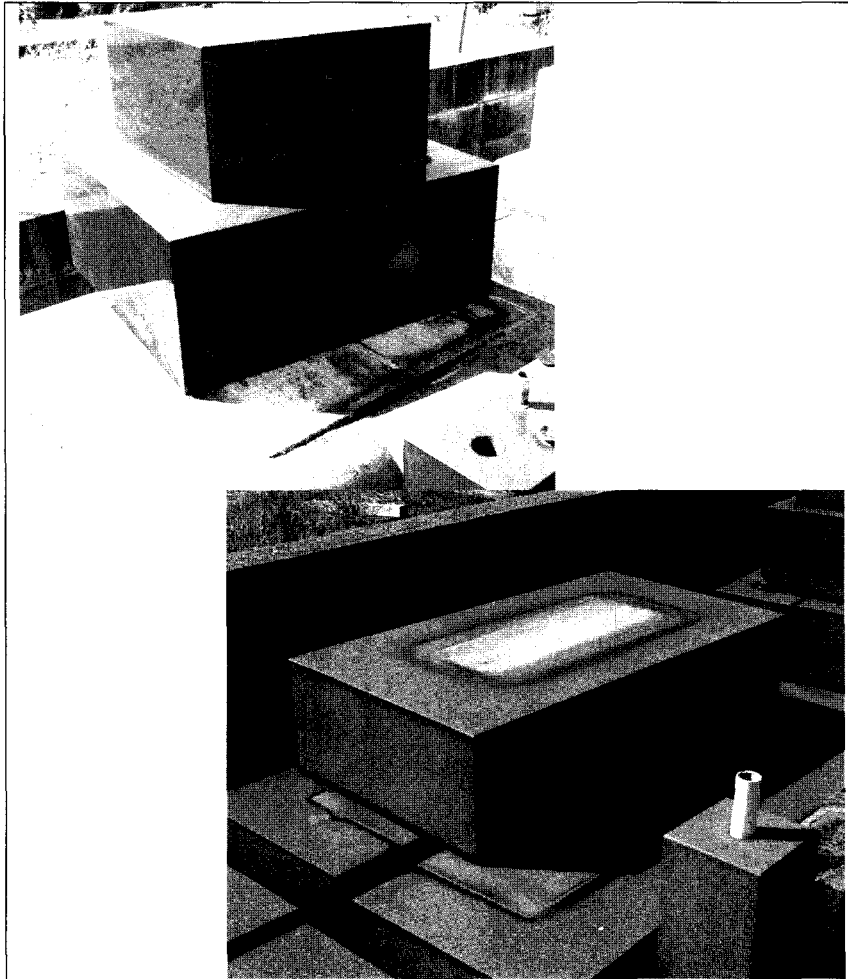
Figure 1-2-15 : Glissement des pierres tombales observé dans un cimetière de Kashiwazaki

Sur cet alignement de pierres tombales, on observe un mouvement plutôt homogène (environ 12 cm dans une direction et 3 cm dans l'autre), orienté Est-Ouest.

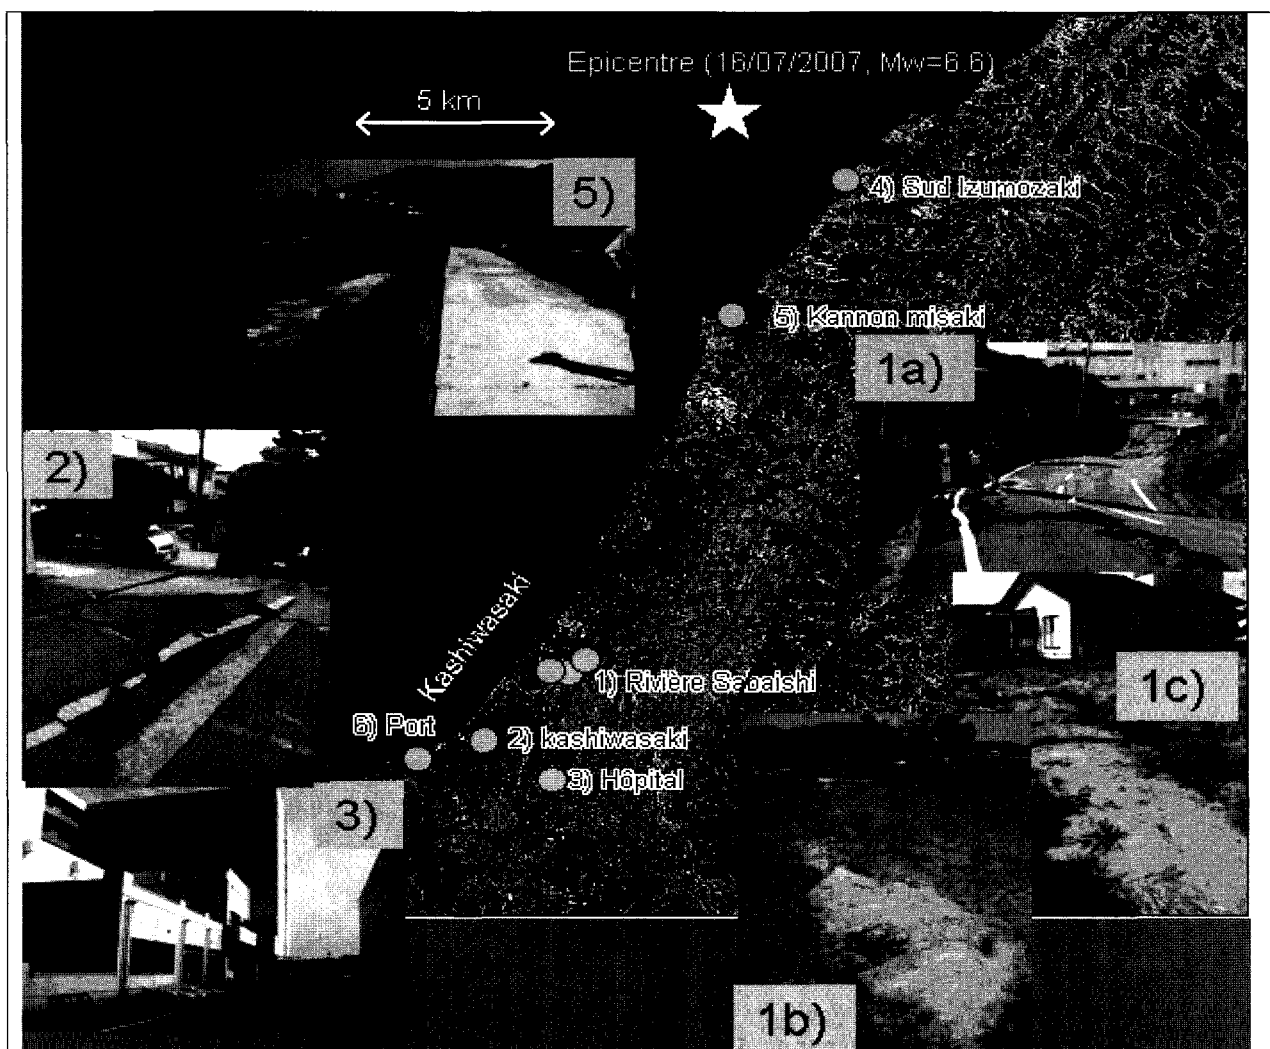
Trait bleu et rond foncé : extension approximative des phénomènes de liquéfaction.
 Crédit fond cartographique, LANDSAT

Figure 1-4-1: Quelques exemples de phénomènes de liquéfaction lors du séisme de Chuetsu-oki.

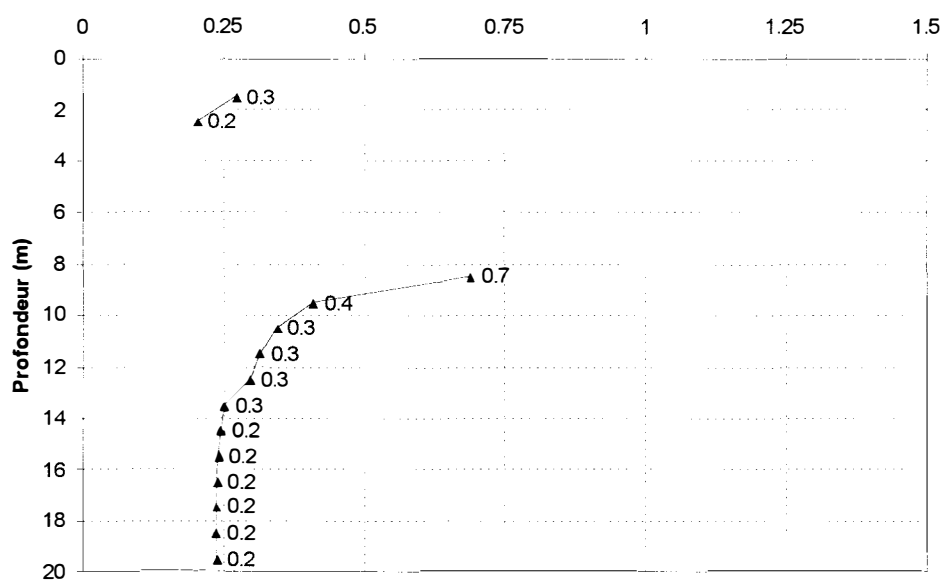
La comparaison de la sollicitation sismique (CSR) et de la résistance des sols (CRR) déduite des profils de Vs à la station NIG018, permet d'apprécier les conditions d'apparition du phénomène (Figure 1-4-2). Lorsqu'il peut être estimé (validité des abaques), le facteur de sécurité vis-à-vis de la liquéfaction est de l'ordre de 0,2 à 0,7, par conséquent très inférieur à 1.

Figure 1-4-2: Facteur de sécurité vis-à-vis de la liquéfaction, estimé à partir des valeurs de Vs, au droit de la station NIG018 pour le séisme de Chuetsu-oki (magnitude 6.6; PGA 7 m/s², nappe à 1 m).

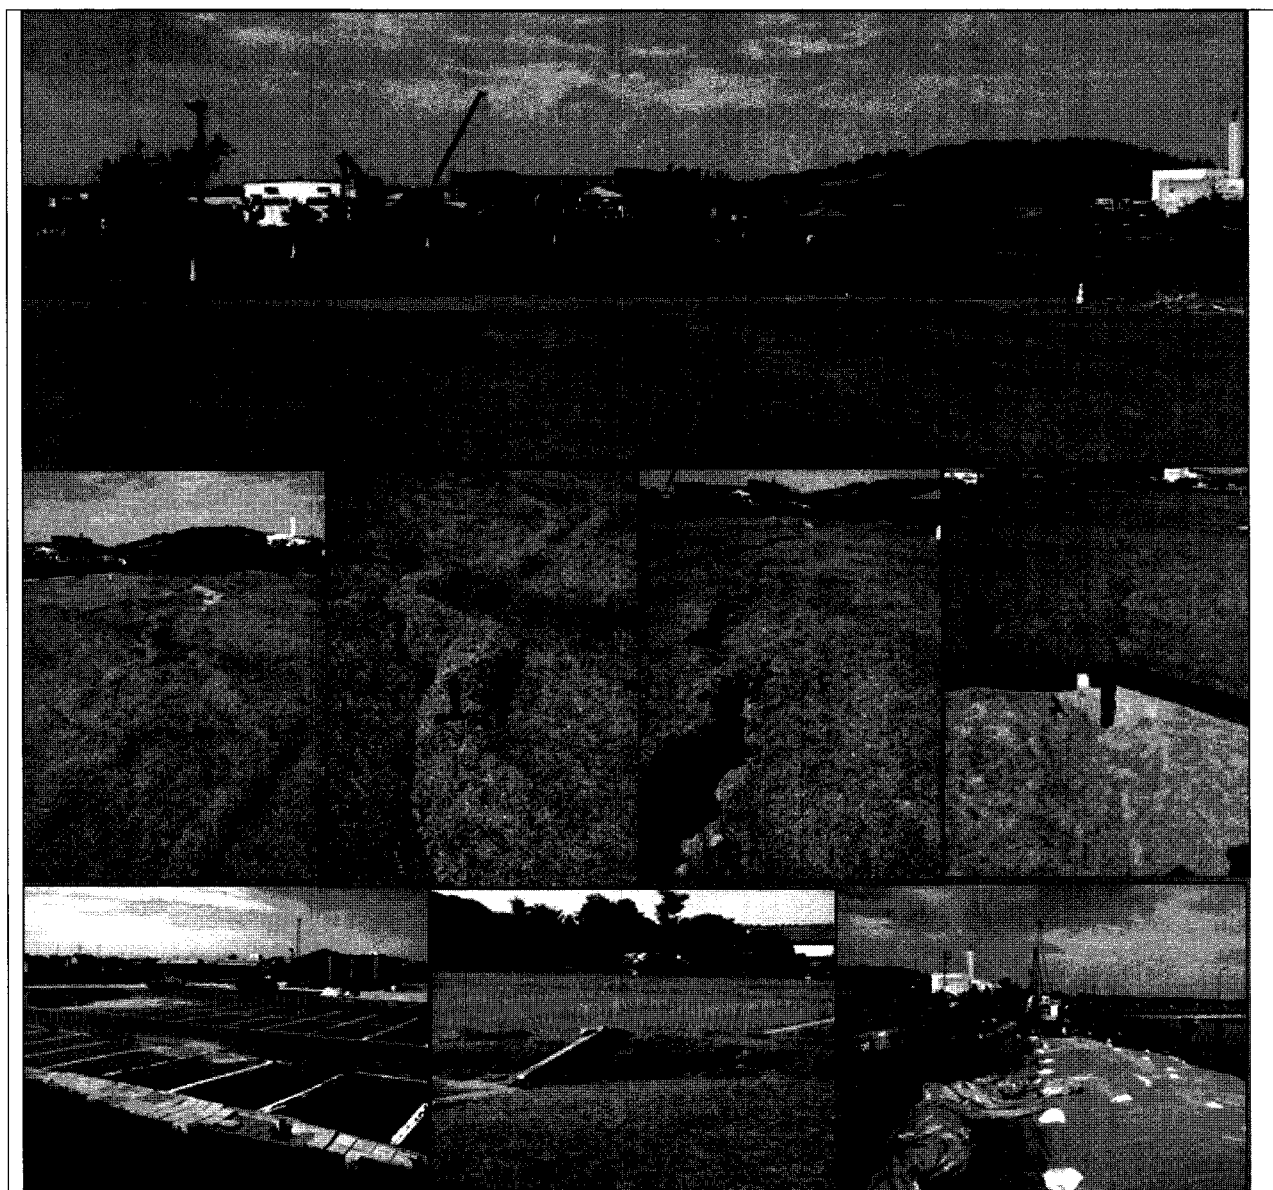
Le rôle d'une couche liquéfiée dans le développement de ce grand glissement était supposé compte tenu de l'absence de relief significatif, de l'organisation parallèle à la berge des désordres, de la nature du sous-sol et de la présence d'eau à faible profondeur. Cette hypothèse a été validée par l'existence de volcans de boue.

A quelques centaines de mètres en aval, un îlot est formé par un bras abandonné de la rivière et son cours actuel. Il a été le siège de l'ouverture de très nombreuses fissures organisées, dont certaines ont donné lieu à l'éjection de sable (Figure 1-4-5). Ces figures caractéristiques d'un glissement latéral s'accompagnent de manifestations moins courantes comme des plissements indiquant des mouvements de convergence. Peut-être à cause d'une mise en oscillation du sol ?

Figure 1-4-5: Glissement latéral, îlot Sabaishi (GPS : 37,390°N ; 138,576°E).

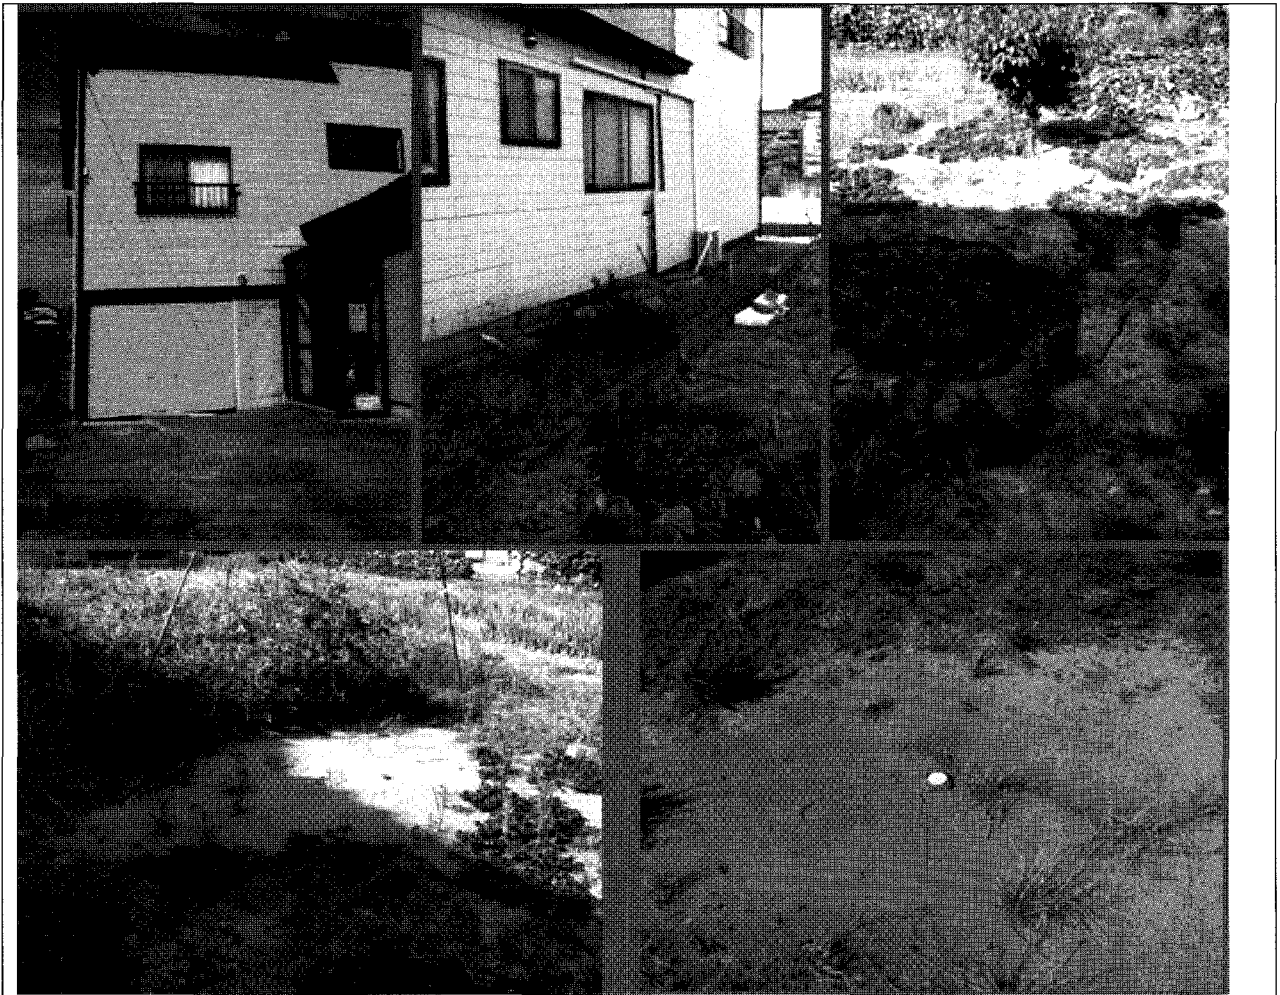
Le quartier de Matsunami est situé entre les deux secteurs précédents. D'après des documents de 1912¹⁴, il est situé sur un ancien lit de la rivière Sabaishi (Figure 1-4-6). Trois semaines après le séisme, nous avons pu observer quelques fissures et volcans de boue dont les traces s'estompent pourtant assez rapidement. Une maison construite sur une de ces fissures est restée debout mais avec quelques dommages. Cependant, les multiples interventions sur les réseaux enterrés, le stockage de pièces et les adductions d'eau provisoire sont les indices les plus probants de la sévérité de la liquéfaction sur ce quartier.

Figure 1-4-6: Quartier Matsunami (GPS : 37,390°N ; 138.581°E).

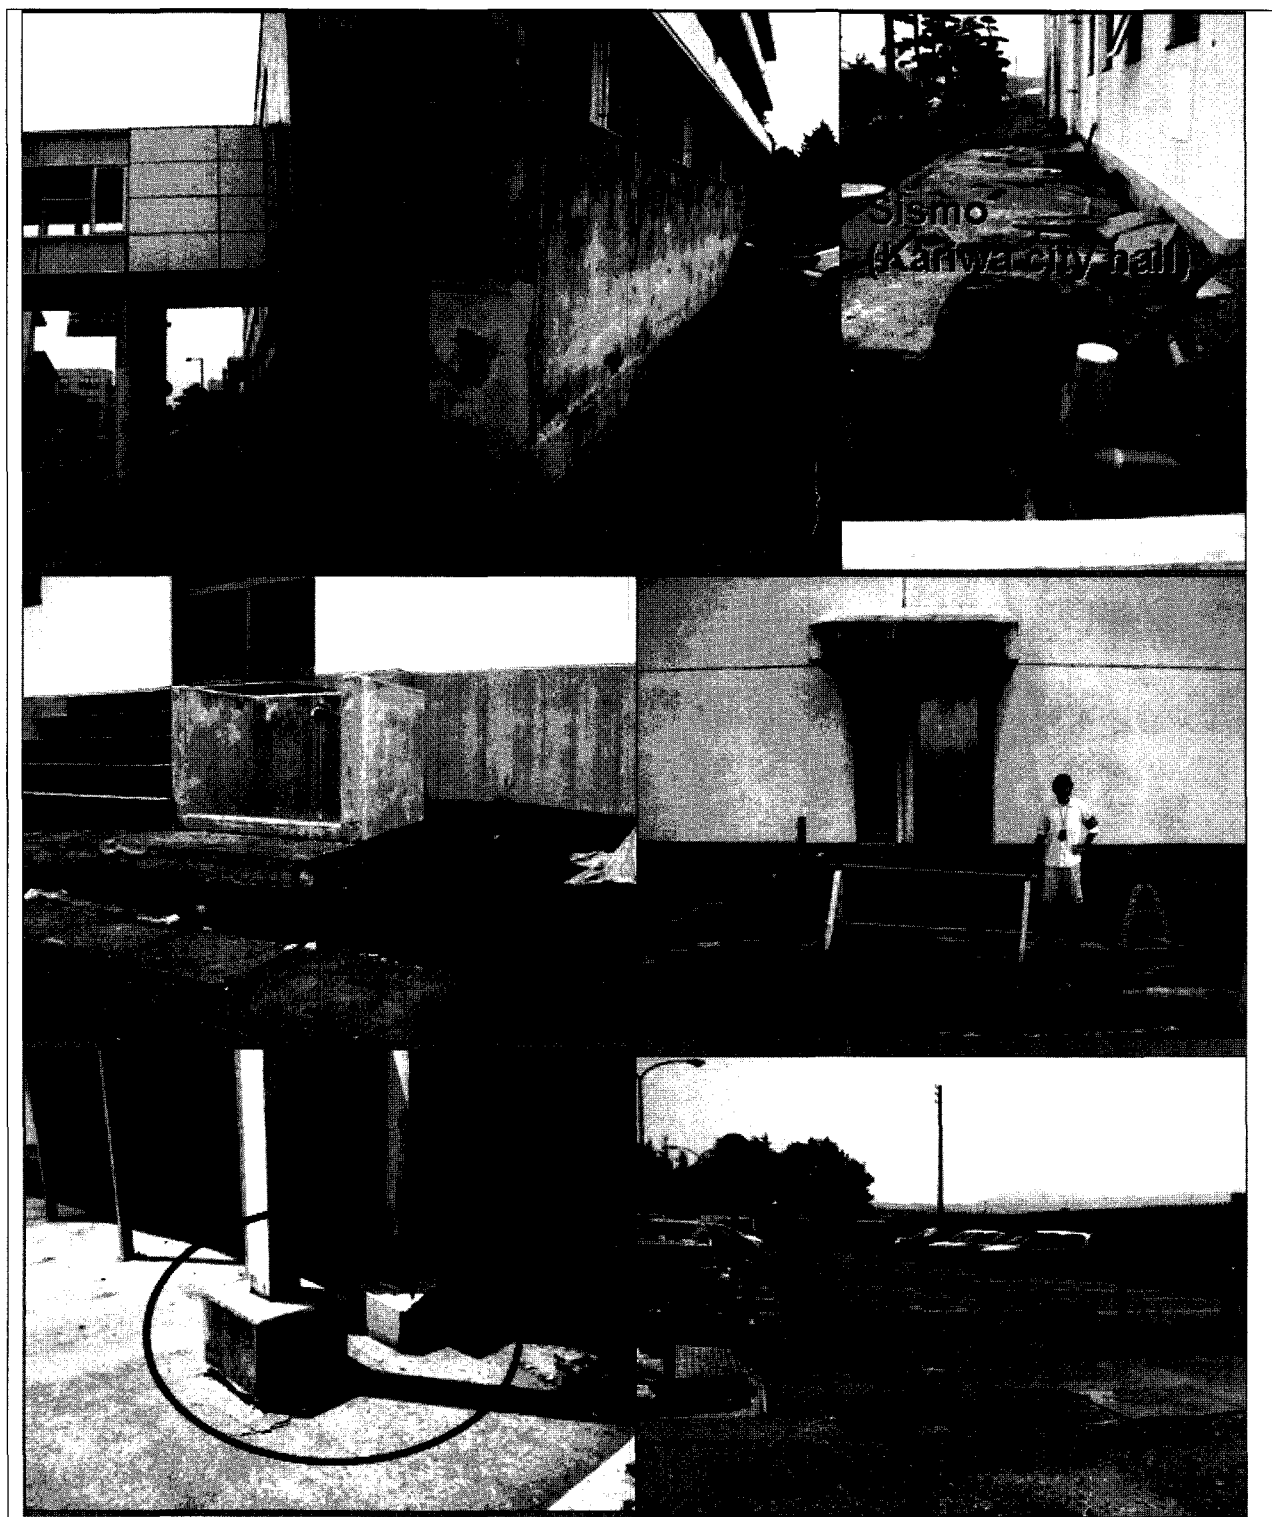
Figure 1-4-7: Phénomènes de tassement dans la plaine de Kashiwasaki.

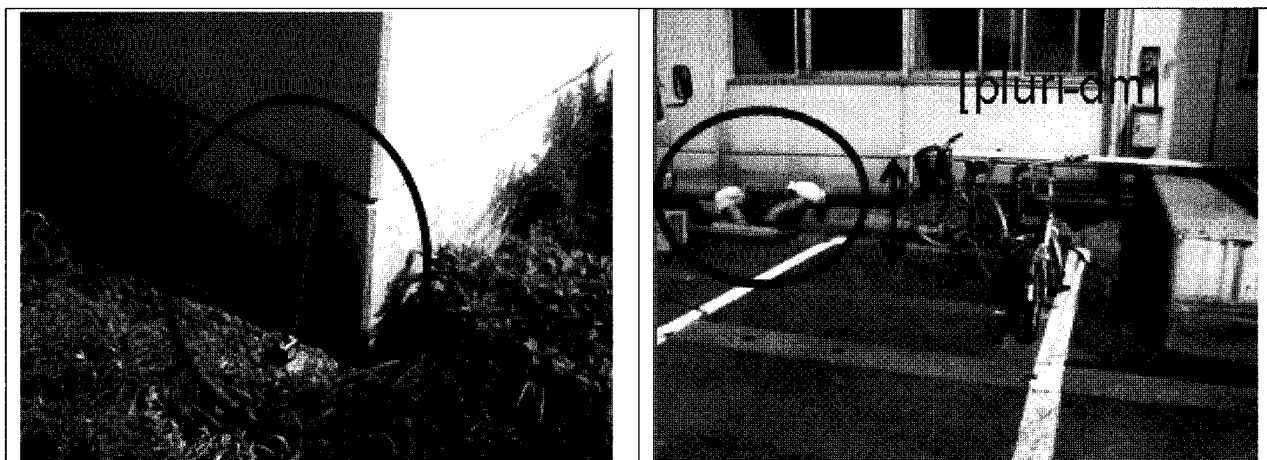
A l'hôpital de Kashiwazaki (Figure 1-4-1-3, Figure 1-4-8), l'éjection de boue était encore visible sur certains murs. Les tassements induits par la liquéfaction sont à l'origine de la rupture de conduites entre le bâtiment principal et une annexe technique, principal dommage déclaré par le responsable rencontré (Cf. chapitre 2).

Figure 1-4-8: Liquéfaction à l'hôpital de Kashiwasaki (GPS : 37,362°N ; 138.578°E).

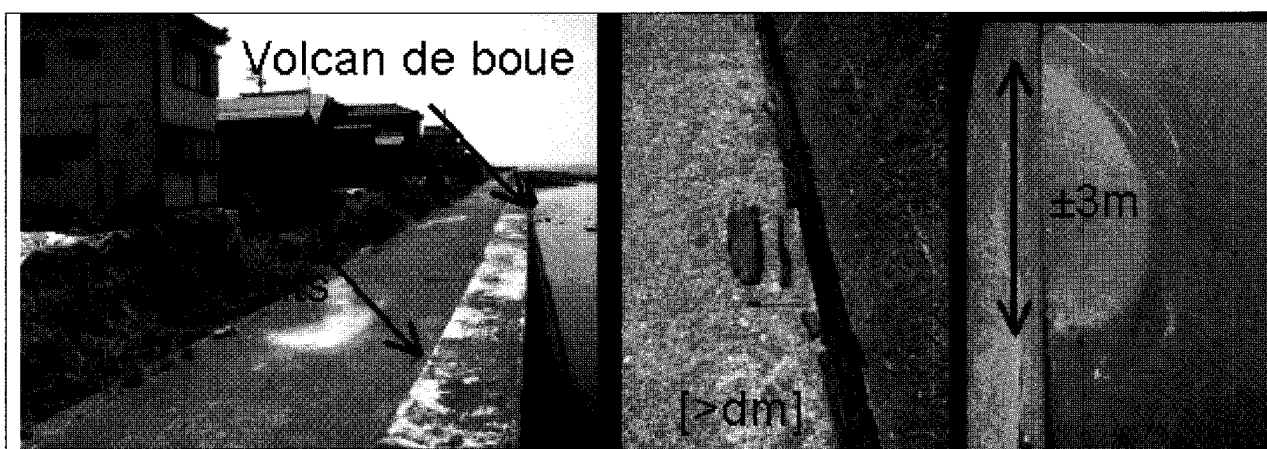
Figure 1-4-9: Au Sud d'Izumozaki (GPS : 37,521°N ; 138.658°E)

A la plus courte distance épacentrale, environ 3,5 km (Figure 1-4-14, Figure 1-4-9, Figure 1-4-10), correspond la limite Nord des bâtiments inspectés et endommagés que nous avons observés. Pour ceux situés entre la mer et la route, la classe rouge résulte de phénomènes de liquéfaction. A l'arrière d'un mur de soutènement en béton, les matériaux remblayés se sont liquéfiés, provoquant des tassements (jusqu'à 30 cm pour la dalle du cheminement piéton) et des ruptures du sol. En pied de l'ouvrage, un volcan de sable d'environ 3 m de diamètre restait visible.

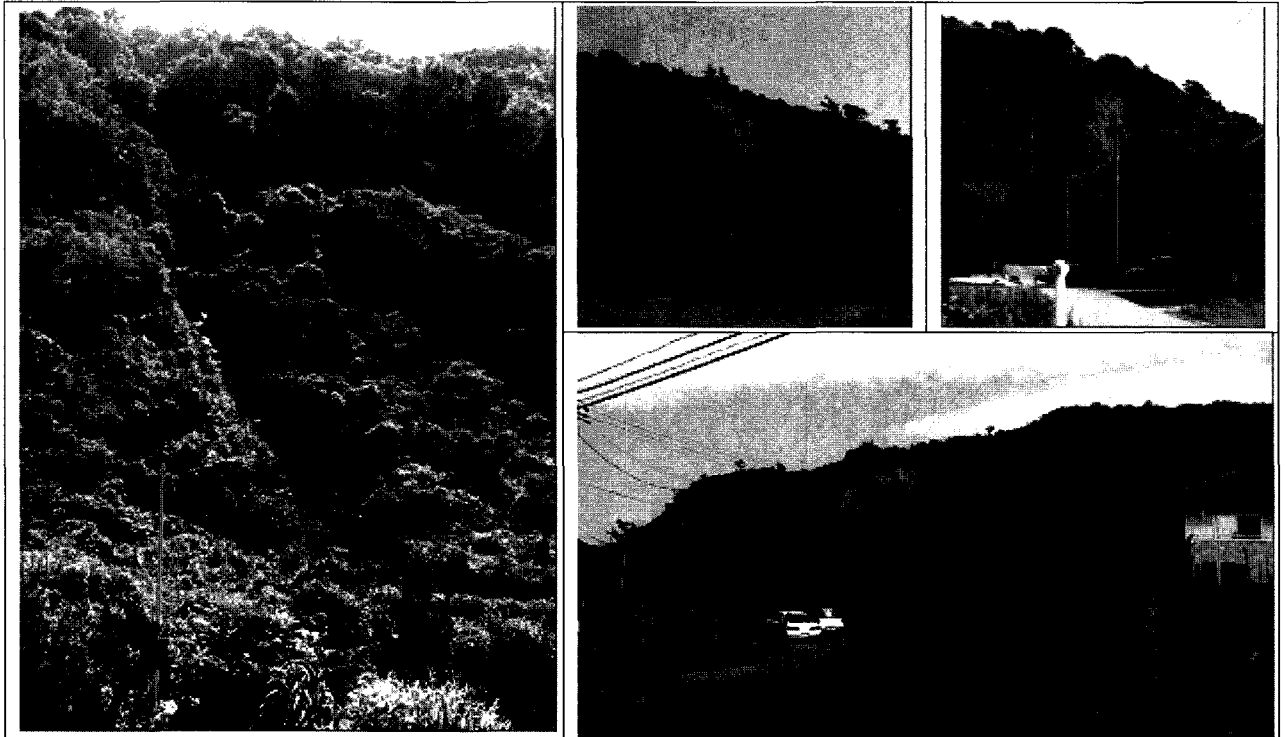
Figure 1-4-14 : Exemples de glissements superficiels sur fortes pentes, le long du littoral, au Nord de Kashiwazaki.

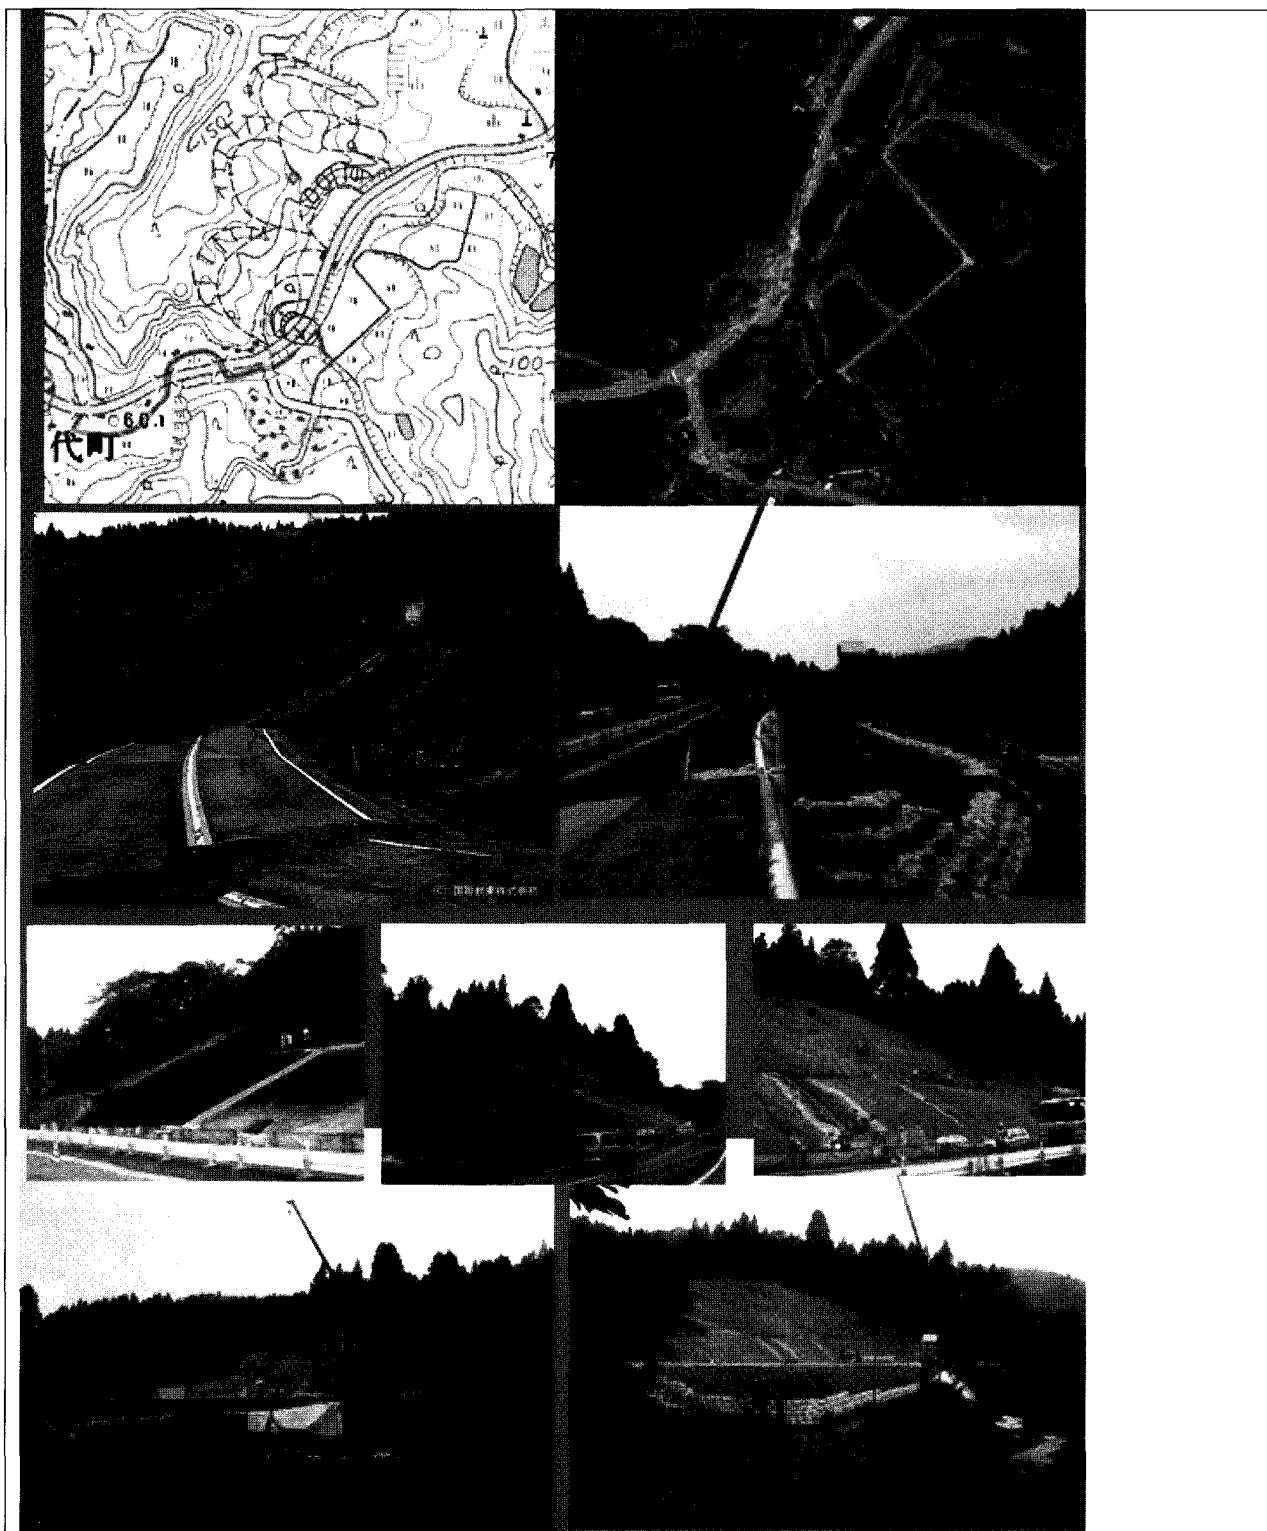
Figure 1-4-15 : Senbon, Route n°8 (GPS : 37,414°N ; 138,713°E).

A quelques dizaines de mètres, une station sismologique, située au pied du viaduc de la route n°8, a enregistré une accélération maximale de 0,66 g. Il s'agit d'un glissement plan vraisemblablement développé sur un plan de faille (pendage estimé à 60°). Ce phénomène a obstrué la ligne ferroviaire Shin-Etsu. 3 semaines après, le séisme, le déblaiement est pratiquement achevé. Une masse instable menaçant le chantier est surveillée par des extensomètres plus ou moins rudimentaires.

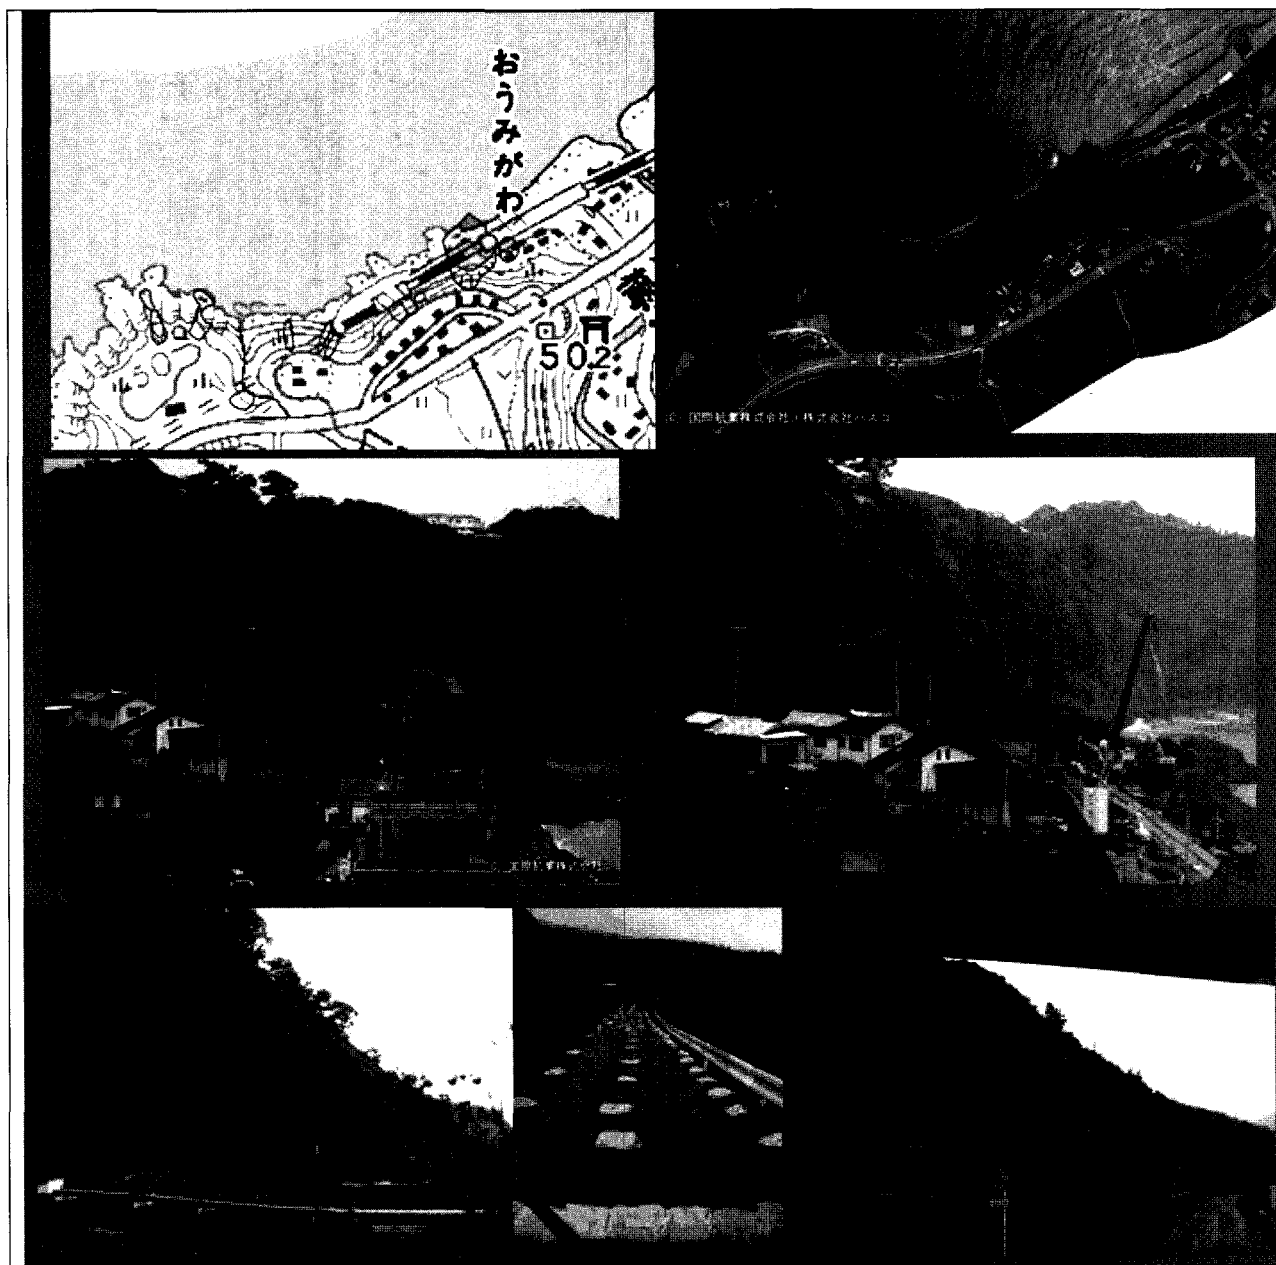
Figure 1-4-16 : Gare d'Oomigawa (GPS : 37,346°N ; 138,485°E).

Le réseau ferré a été fortement exposé aux effets induits : glissements de terrain pour le tracé littoral de la ligne, au Sud de Kashiwazaki et liquéfaction pour les parties empruntant la plaine de Kashiwazaki. Les conséquences ont été spectaculaires comme l'obstruction de voie, en particulier en gare d'Oomigawa (ligne JR Shin-Etsu) ou plus diffuses avec des désalignements horizontaux et verticaux des rails (tassements des remblais, liquéfaction des sols, effet des ondes de surface). Une locomotive de la ligne Echigo a même déraillé (basculement) en gare de Kashiwazaki alors qu'elle s'apprêtait à quitter la gare.

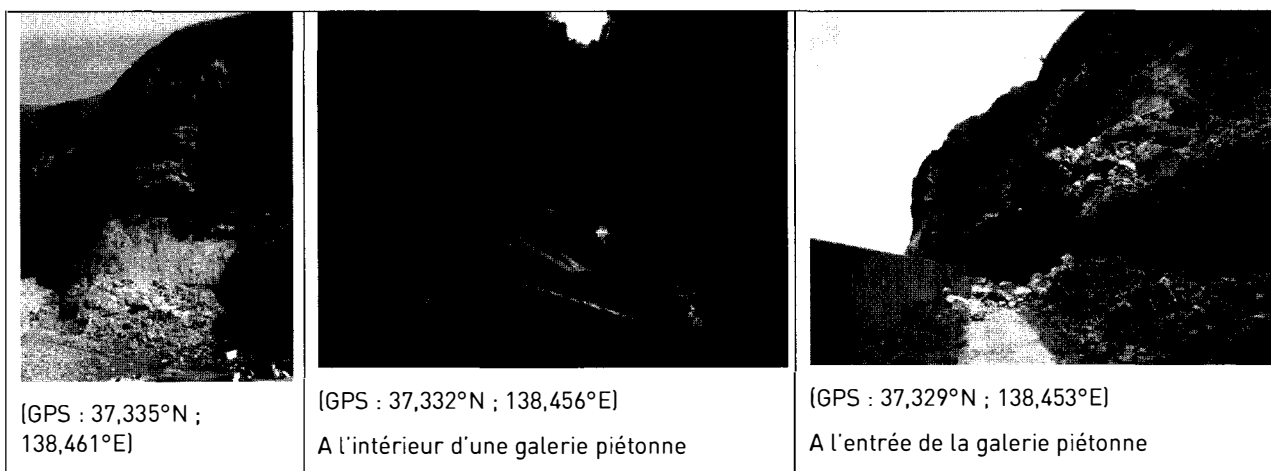
Figure 1-4-17: Phénomènes d'éboulements sur le littoral au Nord-Est de Hatsusaki.

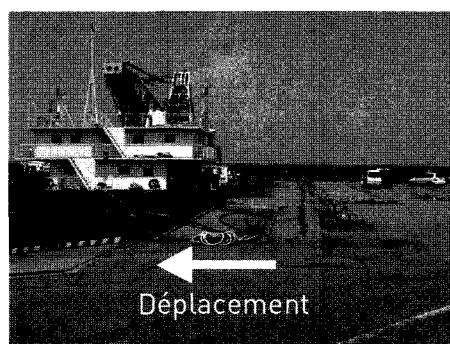
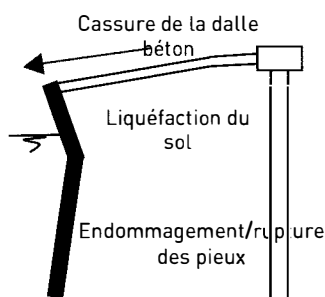
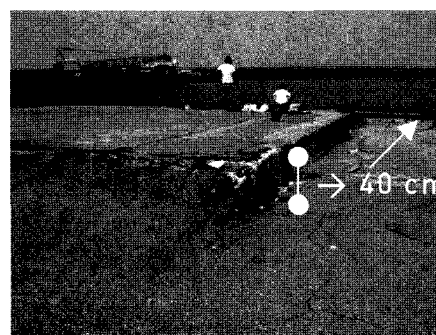
Le cumul des quais représente une distance de 2 km, tandis que le plus long quai mesure 400 m. Les conséquences du séisme sur la zone portuaire sont imputables aux phénomènes de liquéfaction des sols et des remblais (Figure 2.1). Plusieurs quais du port de pêche de Kashiwazaki ont subi des déplacements verticaux et horizontaux pluri-décimétriques (Figure 2.2) : tassement des plates-formes (jusqu'à 50 cm observés), basculement des parois ancrées, tassements autour du terminal passager. Ce type de dégâts est classique pour de telles structures. Il avait déjà été constaté, avec une toute autre ampleur lors du séisme de Kobe (1995). Il ne semble pas qu'un retour d'expérience ait pu jouer dans le cas de ce port avec des structures probablement antérieures à 1995 et avec une importance stratégique limitée.

Figure 2.2 : Affaissement et déversement vers la mer du radier du port de Pêche de Kashiwazaki

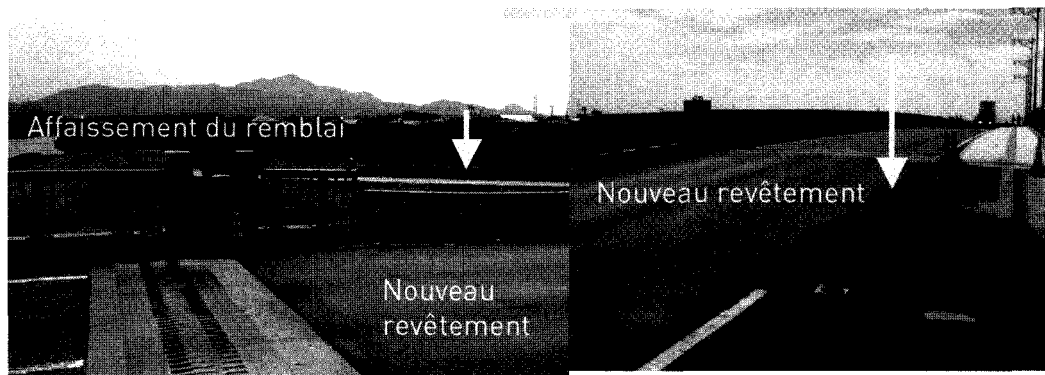
Il a pu être fréquemment constaté le tassement des remblais, autour des ouvrages d'art notamment (Figure 2.6). Afin de permettre le rétablissement rapide du réseau routier, ces tassements étaient provisoirement comblés par la mise en place d'un béton bitumineux.

Figure 2.6 : Travaux de réfection des accès de pont

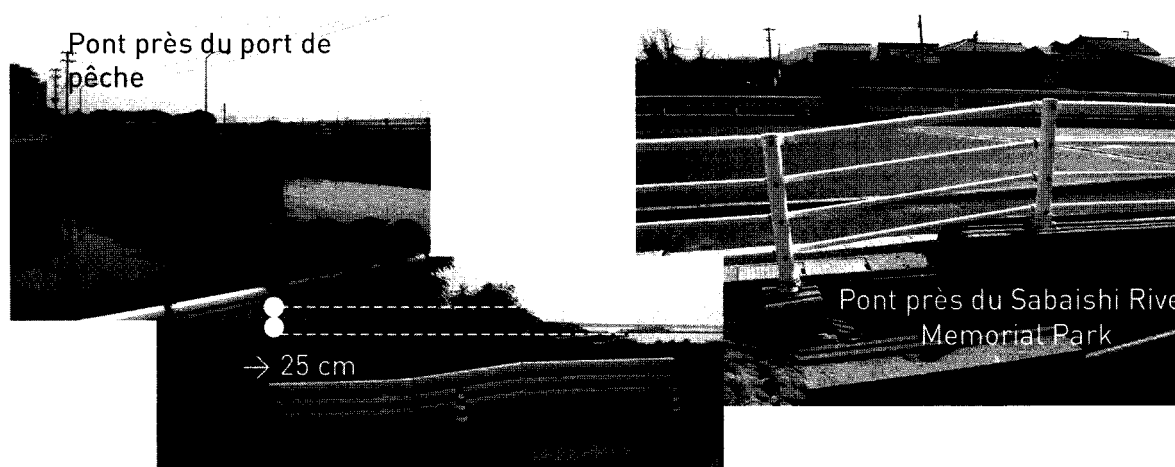
Ces dégâts témoignent des déformations importantes subies par les ouvrages. Les trottoirs, barrières et équipements (dont tuyauteries) ont été soumis à des déplacements différentiels importants, conduisant à leur endommagement, comme l'illustre la Figure 2.9.

Figure 2.9 : Pont près du port de pêche de Kashiwazaki

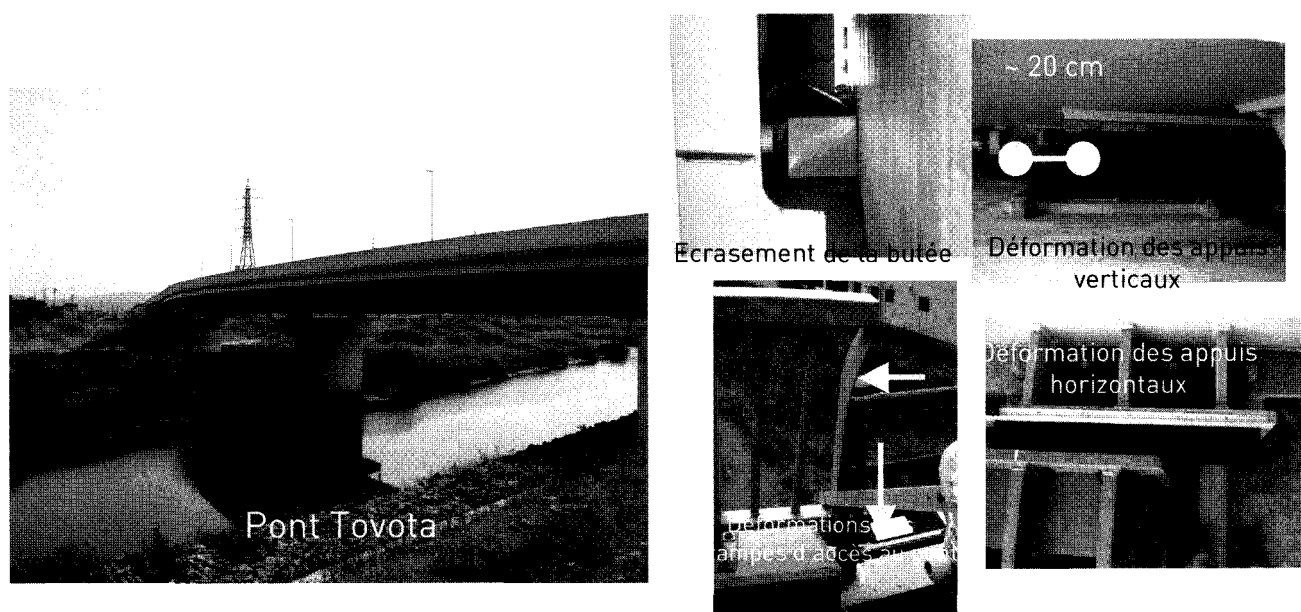
Le pont Toyota est un pont courbe, comportant trois travées. D'une longueur de 160 m de long et de 12 m de large, le tablier repose sur des appuis élastomères frettés de 70 cm x 70 cm x 25 cm. Le mouvement du tablier (de près de 20 cm selon la direction indiquée dans la figure précédente) ainsi que l'affaissement des remblais des rampes d'accès (et le déplacement des culées) ont conduit à une déformation bidirectionnelle importante des élastomères, à l'écrasement du système de butée et à la fermeture (et écrasement) des joints parasismiques (Figure 2.11).

Figure 2.11 : Dégâts constatés sur le pont Toyota

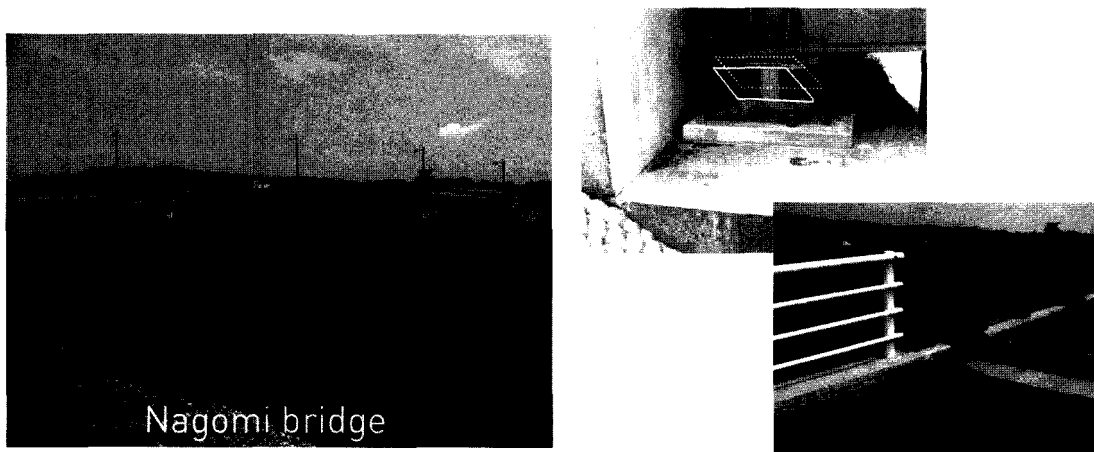
Le pont de Nagomi, pont de 100 m de long et 10 m de large a subi un certain nombre de dégâts similaires au pont Toyota. Les photos ci-dessous illustrent la déformation des appuis dans la direction du séisme. On peut remarquer que les travaux de réaménagement des rampes d'accès avaient déjà été effectués lors de notre visite, ne rendant plus visible l'écrasement des joints parasismiques (Figure 2.12).

Figure 2.12 : Dégâts constatés sur le pont Nagomi

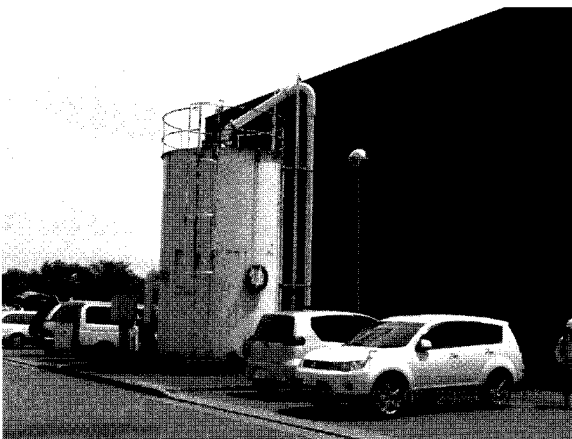
La mission a observé des dégâts sur la cheminée du bâtiment de l'unité incinération (présentés au chapitre 3), un glissement de réservoir métallique extérieur et pas de dégât visible sur un bâtiment réservé au dosage de produits ni sur ses équipements (ouvrage visiblement récent). Le déplacement du réservoir externe semble être lié à une corrosion avancée de l'ensemble de ses ancrages, le mouvement différentiel entre ce réservoir et le sol ayant été accompagné de plus d'une rupture de tuyauterie sur ce réservoir.

Figure 2.14: Glissement du réservoir métallique extérieur.
La bande blanche sur la photo ci-dessus illustre l'amplitude du déplacement.

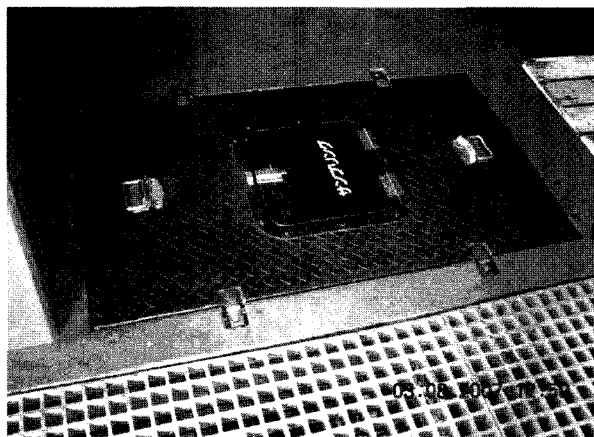
Figure 2.17: Unité de dosage.
Dispositif anti-envol sur une trappe.

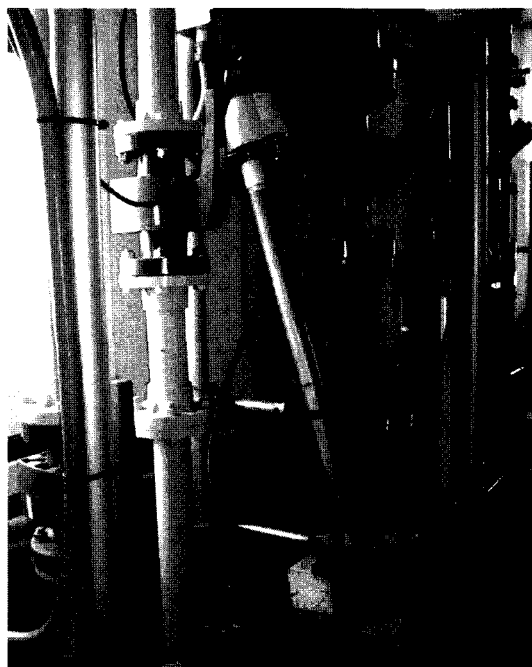
Figure 2.19: Unité de dosage.
Déplacement d'une pompe, par manque de serrage d'un support.

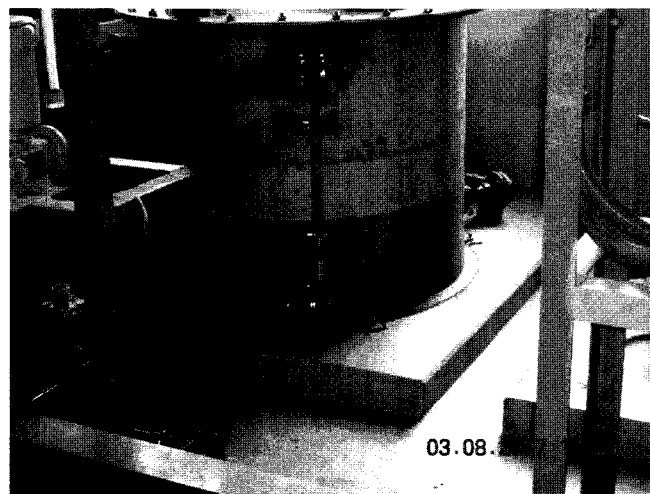
Figure 2.20: Unité de dosage.
Bon état des rétentions et des ancrages des réservoirs

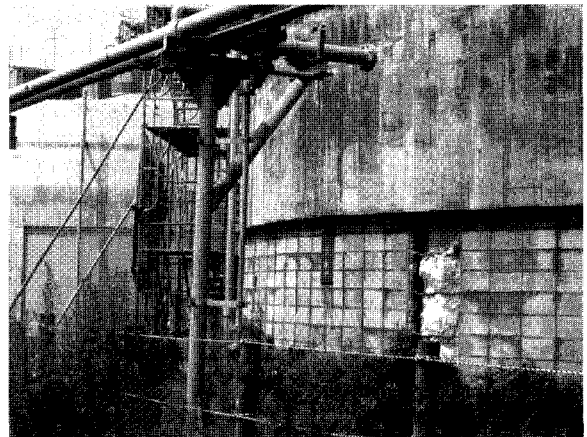
Cette installation montre des dégâts mineurs sur le réservoir en béton armé « ancien » (rupture d'une tuyauterie, perte d'une plaque de calorifuge), bien que l'on observe des traces de mouvements de sol notables (tassement, espacement entre le sol et la fondation).

Figure 2.22 : Réservoir « ancien », perte de calorifuge.

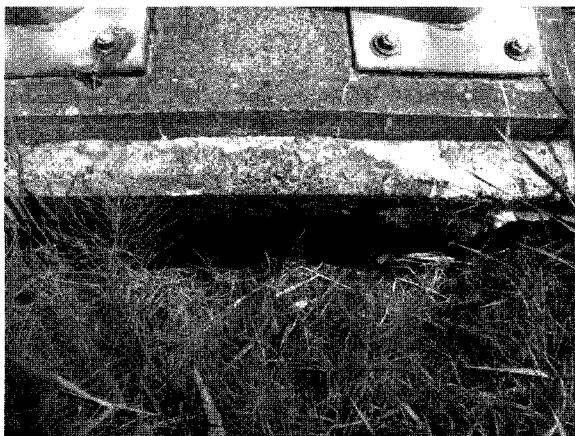
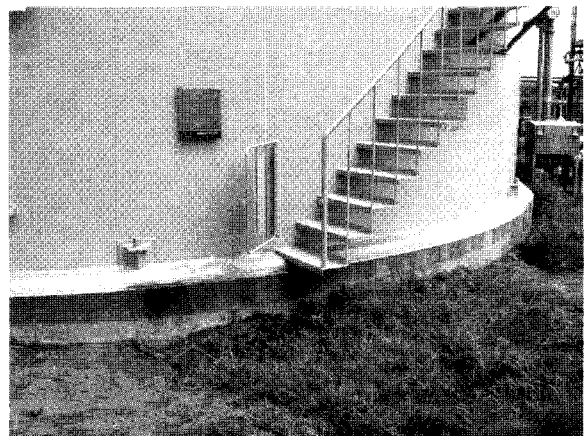
Le réseau de tuyauteries aériennes supportées par des poteaux a subi des mouvements différentiels qui ont été correctement accommodés par les soufflets de dilatation, bien que l'on observe des tassements de sol à l'endroit des poteaux, et de petites déformations de leur structure (perte de verticalité). Le réservoir métallique comporte deux zones de flambage important, au bas d'une partie courante et en haut, à l'opposé, du fait d'une structure rapportée massive. Les équipements annexes, cyclones, pompes... ancrés sur des dalles, n'ont pas subi d'endommagement. Les réseaux, ancrages et équipements métalliques étaient dans un état d'entretien général très bon, sans trace de corrosion notable. Des tassements de sol sont visibles autour de la station d'épuration.

Figure 2.23: Mouvement et tassement de sol autour des fûts en béton et du réservoir métallique

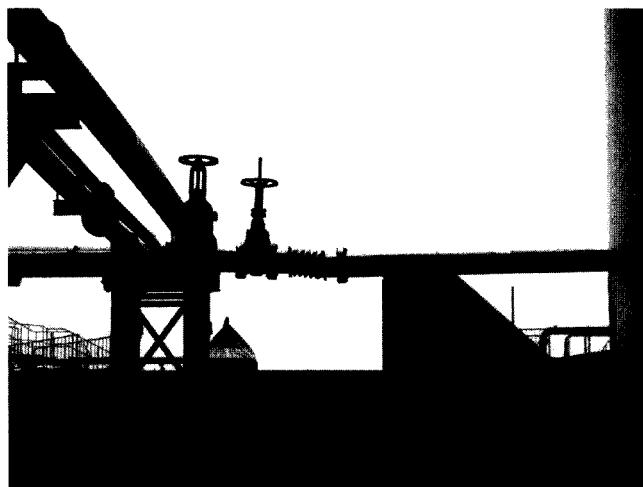
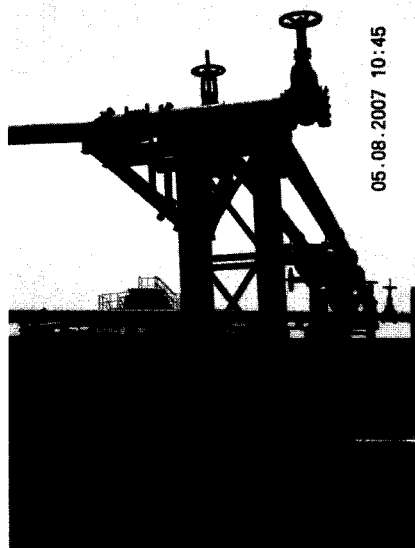
Figure 2.24 : Accommodation du réseau de tuyauteries aériennes, déformations au niveau des soufflets

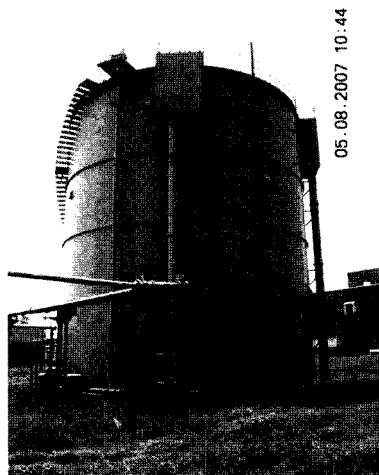
Figure 2.25 : Réservoir aérien métallique
