Rapport de mission

**Le SEISME de CHUETSU-OKI
(JAPON)**

du 16 juillet 2007

Rapport de la mission AFPS

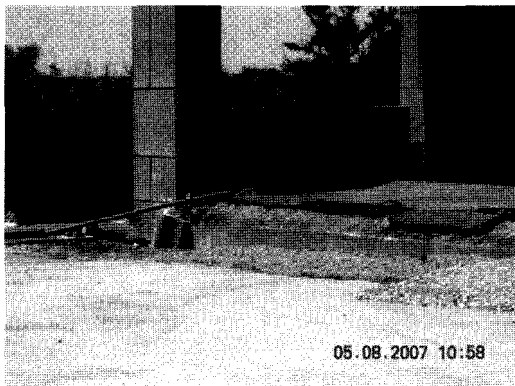
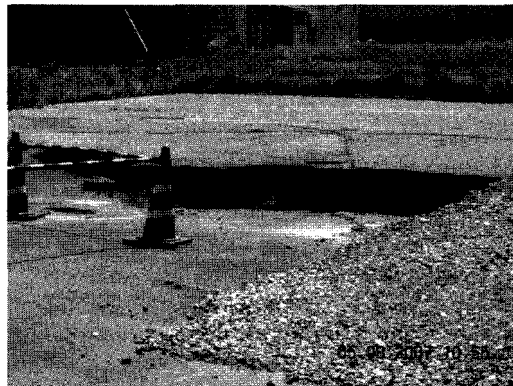
Un centre de tri de déchets solides jouxte la station d'épuration. Ce bâtiment fermé lors de notre visite, montre l'importance des tassements de sol dans la zone. Le bâtiment, par lui-même, comporte peu de dégâts apparents.

Figures 2.29 : Mouvements de sol autour des bâtiments

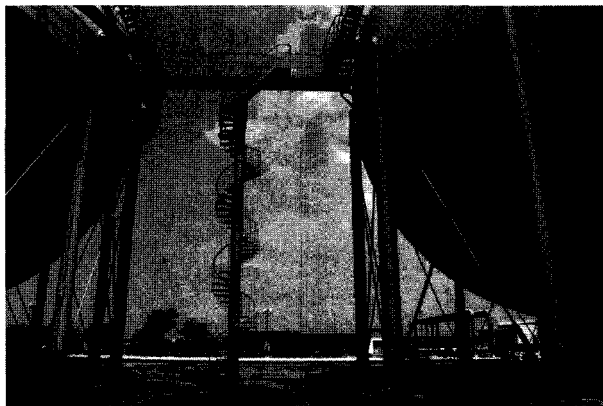
Figure 2.32 : Périphérie de la ville
Passerelle entre deux sphères

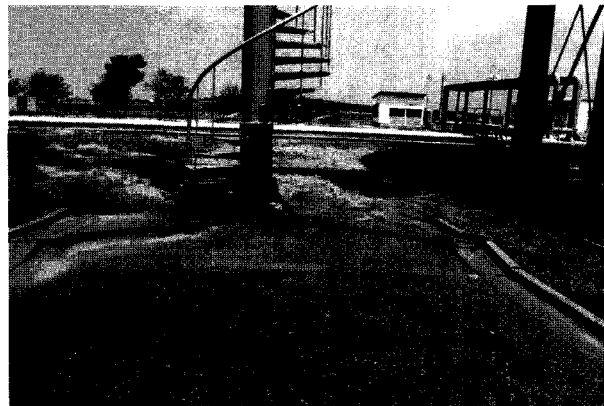
Figure 2.33 : Périphérie de la ville.
Mouvement du pilier de la passerelle.

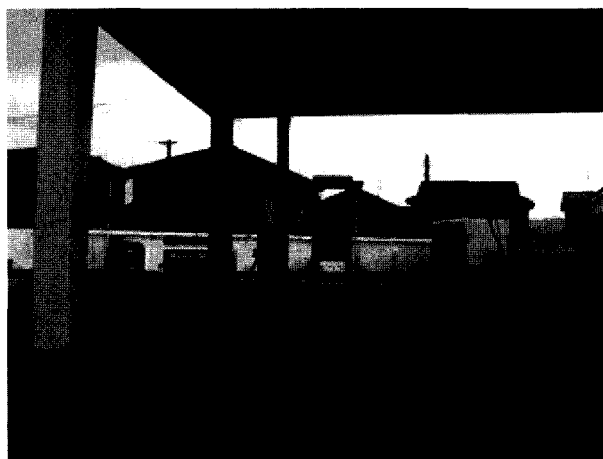
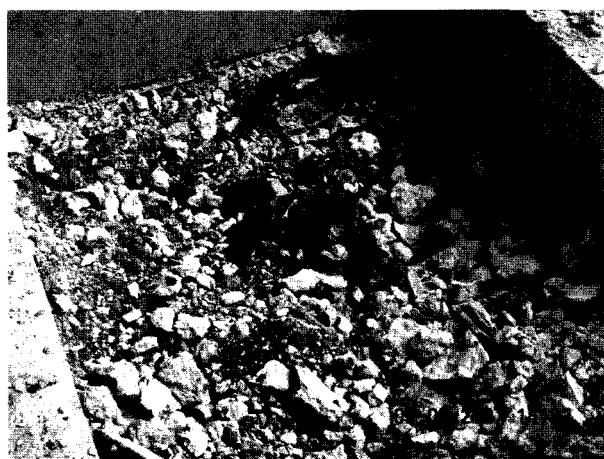
Figure 2.34 : Recherche d'une fuite du réseau enterré de distribution de carburant.

Toutefois, l'exemple ci-dessus montre la rupture d'une canalisation de distribution de carburant, située sous la dalle de rétention dimensionnée pour recevoir des camions, et sans accès direct. Dans ce cas de figure, la localisation de la rupture génère des travaux importants. Cette difficulté d'intervention après séisme montre l'intérêt de conserver un accès à ces tuyauteries.

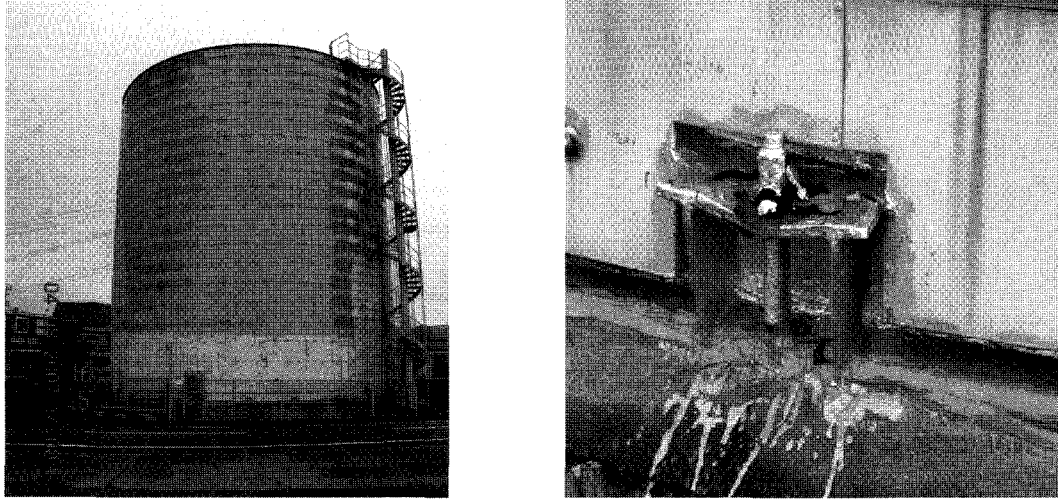
La centrale à bitume est à proximité immédiate de la zone du port comportant des tassements de sol importants (20 cm environ). Les installations composées de réservoirs métalliques calorifugés, sur rétention et de réseaux de canalisation aériens, n'ont pas subi d'endommagement notable, malgré une corrosion avancée de certains ancrages.

Figure 2.35: Réservoir et ancrage de la centrale à bitume.

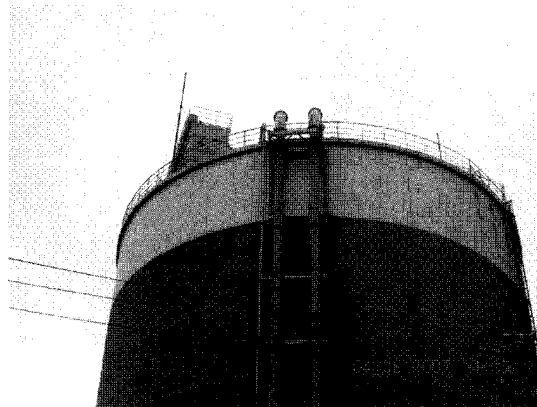
Figure 2.36: Le fût de la centrale à béton -et ses équipements-, ne comportent pas de trace d'endommagement.

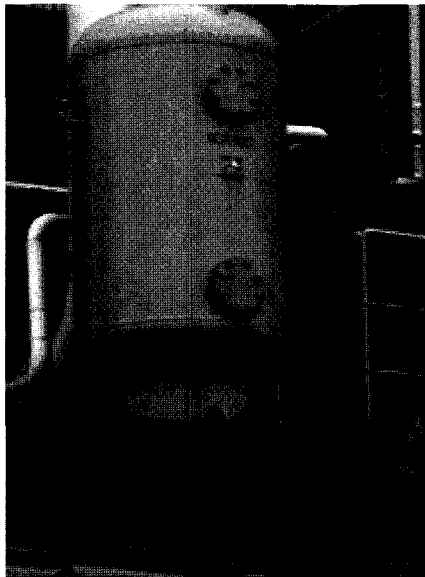
Figure 2.39: Equipement fixé par deux boulons

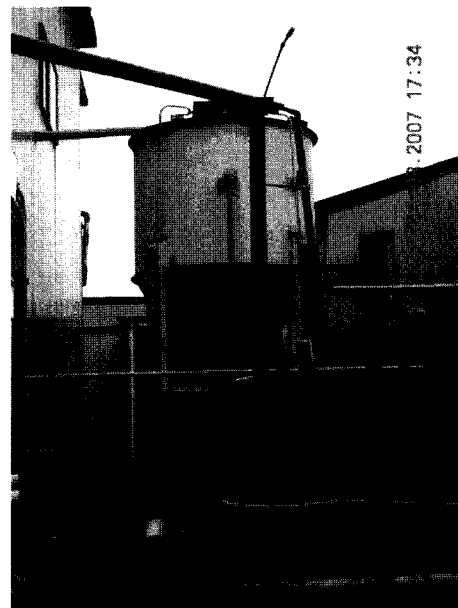
Figure 2.43: Equipement à proximité d'une benne

Ce mauvais exemple de conception, de construction et d'exploitation, sur des structures métalliques corrodées, non entretenues, montre que la chance peut être le dernier paramètre utile. Toutefois il reste recommandé de ne pas compter sur ce dernier facteur si l'on souhaite maîtriser les risques ... Il est à noter que cette industrie ne met pas en œuvre de quantités importantes de produits inflammables ou explosifs et ne semble pas disposer de tuyauterie à haute énergie.

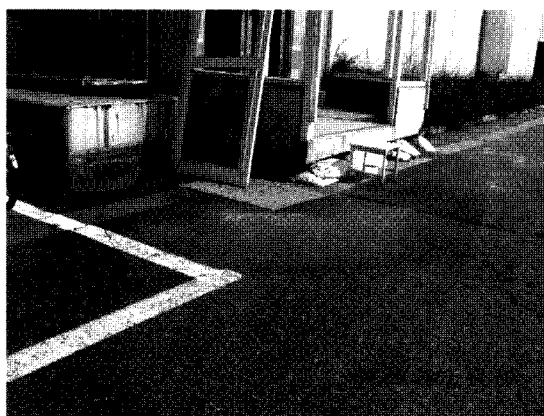
Figure 2.44 : Tassement du sol au niveau du bâtiment des utilités

Des tassements de sols importants sont visibles autour du bâtiment principal de l'hôpital et du bâtiment annexe (50 cm environ). Ces deux bâtiments semblent correctement fondés et les équipements intérieurs correctement entretenus. Les équipements n'ont pas subi de dégâts directement du fait de la sollicitation sismique. Par contre le mouvement différentiel entre les deux bâtiments a conduit à une rupture d'une tuyauterie d'eau dans la galerie de liaison entre les deux bâtiments et a provoqué une inondation de la cave du bâtiment principal, rendant indisponible une partie des utilités de l'hôpital, et notamment la fonction climatisation.

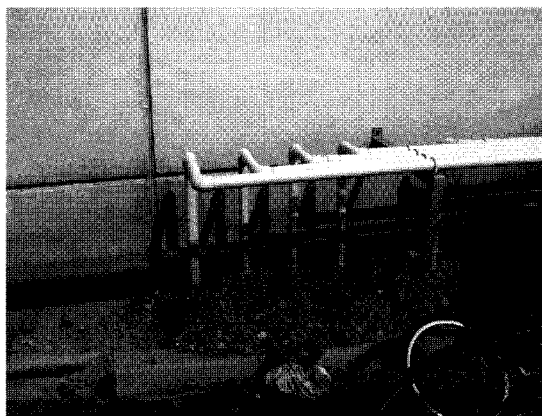
Figure 2.45 : Stockage d'oxygène, sur dalle solidaire du bâtiment annexe.

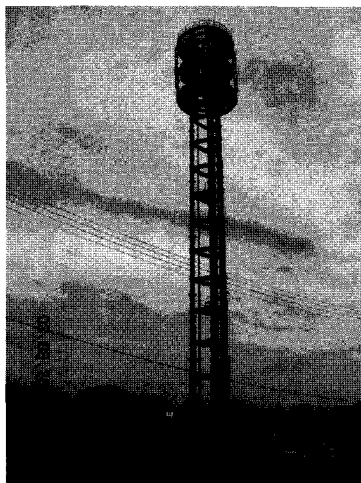
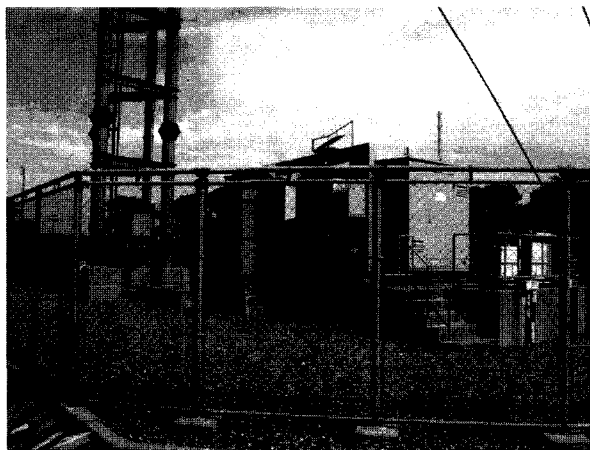
Figure 2.47 : Pylônes du relais de communication

Pylônes de télécommunication, avec des déformations mineures au niveau des ancrages.

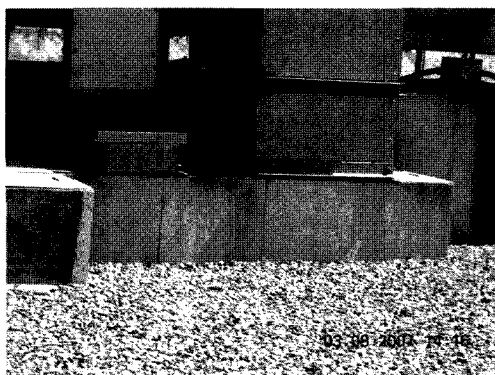
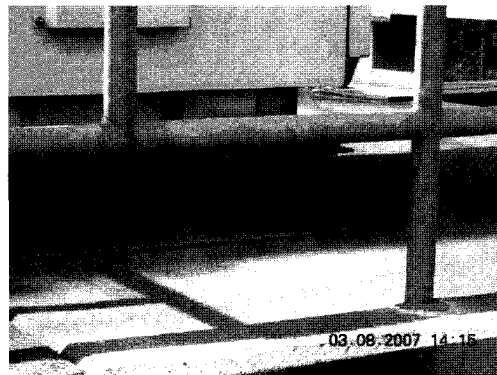
Figure 2.48 : Ouvrages annexes du relais de communication

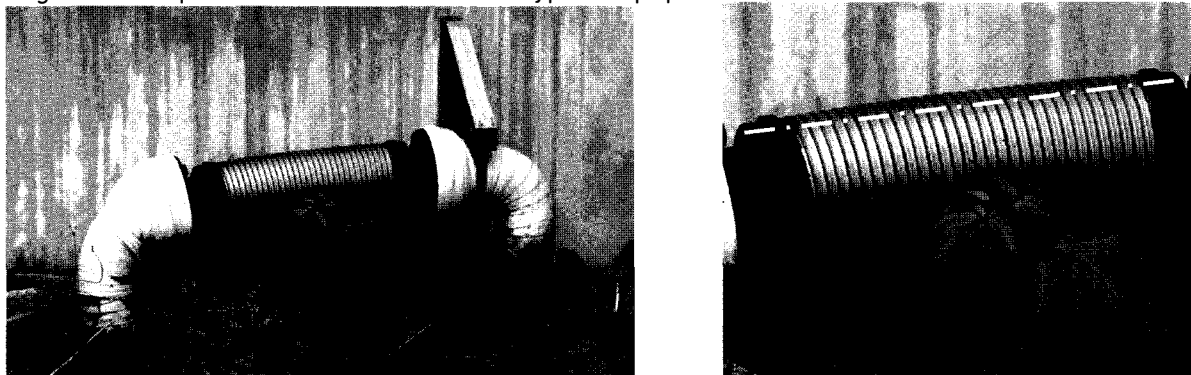
Figure 2.51 : Illustration des mouvements relatifs d'ancrages imposés aux réseaux de tuyauteries du fait des mouvements différentiels sol / structure

On constate sur la Figure 2.51 que la flexibilité de la tuyauterie lui a permis d'encaisser les mouvements différentiels qui lui ont été imposés alors que les dommages observés sur le réseau de tuyauterie de la 2.52 résultent à la fois d'une faiblesse de conception (absence totale de flexibilité) et d'un défaut de maintenance (caractérisé par une corrosion importante).

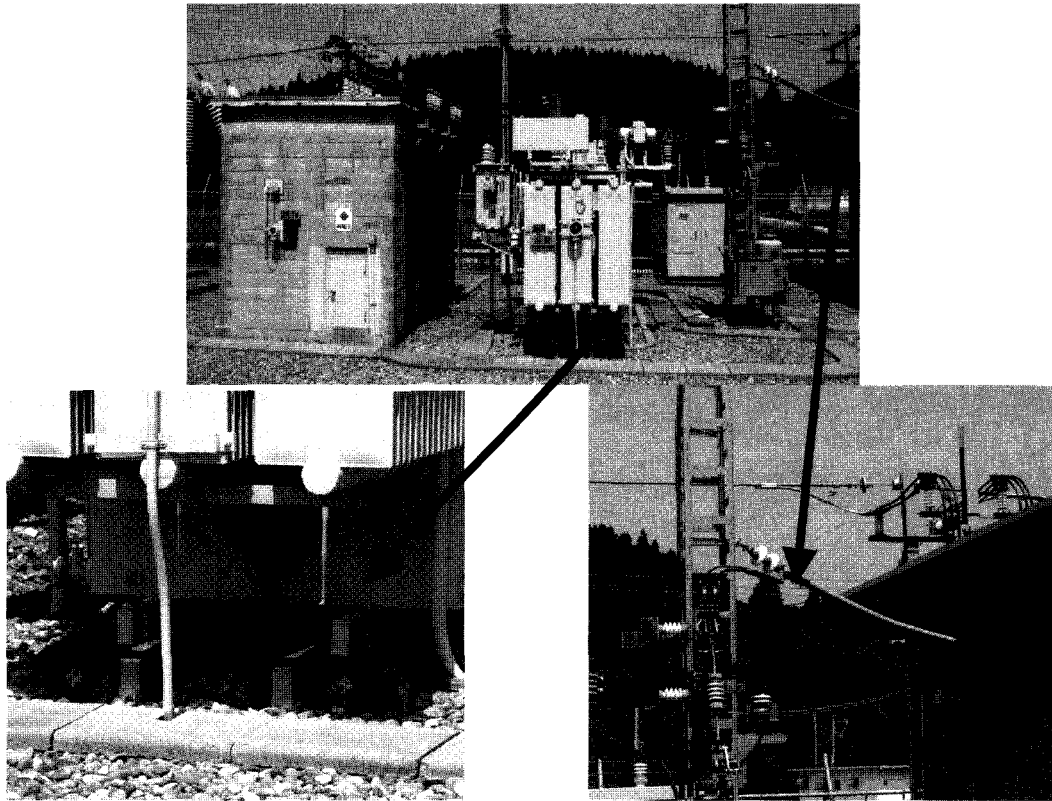
exemples). Ce comportement globalement très positif, comme illustré sur la Figure 2.53, résulte d'une part d'une moindre sensibilité des réseaux aériens aux mouvements de sol et d'autre part d'une conception et d'une maintenance qui apparaissent comme étant de bonne qualité.

Figure 2.53 : Illustration du comportement globalement très positif des réseaux électriques

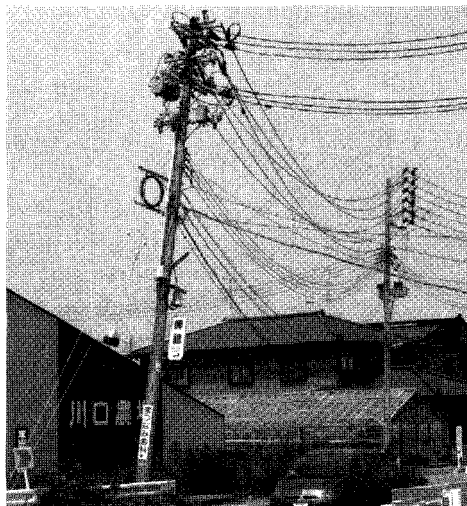
La Figure 2.54 illustre un type d'endommagement observé sur certaines lignes aériennes, généralement du fait d'une charge importante et dissymétrique qui est caractéristique des lignes électriques au Japon.

Figure 2.54 : Pylône électrique en équilibre peu stable du fait d'un arrangement des lignes à la fois lourd et dissymétrique

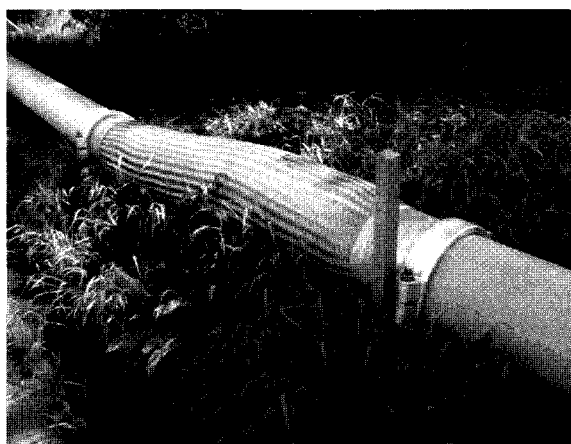
Figure 2.58 : Restauration temporaire de service.

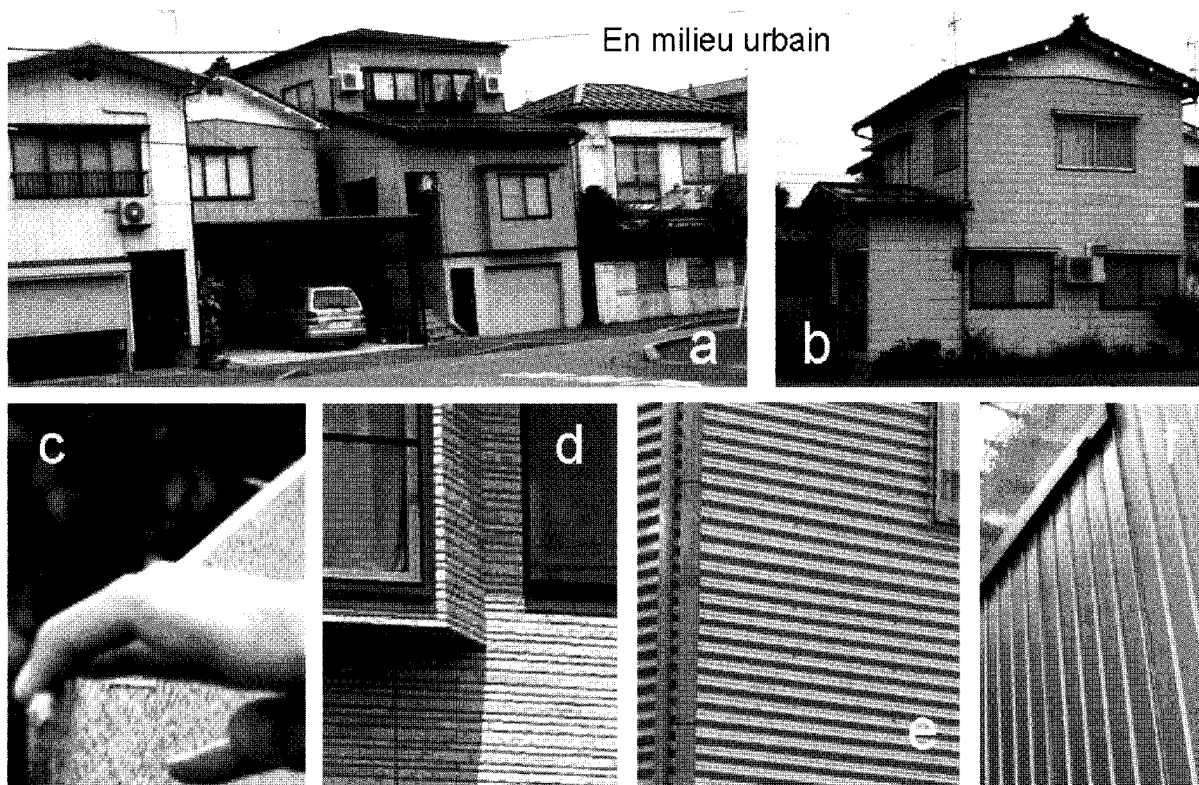
Figure 3.4 : Bâti courant en zone urbaine, configuration générale et parements
a), b) allures générales, c), d), e), f) détails de parements

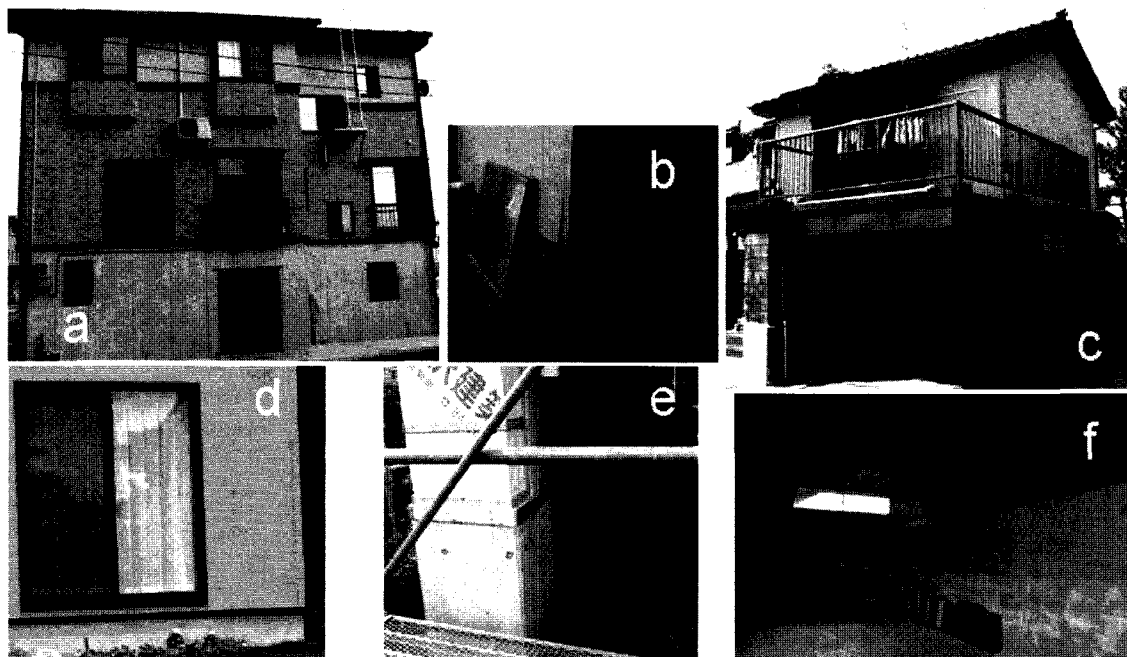
Figure 3.6 : Structures des murs des maisons d'habitation

- a) sous-sol BA, étage ossature bois
- b) ossature bois sur vide sanitaire maçonné
- c) ossature bois sur sous-sol maçonné
- d) ossature bois sur soubassement BA
- e) ossature acier avec soubassement BA et mur bois non porteurs
- f) ossature bois sur 1/2 étage maçonné

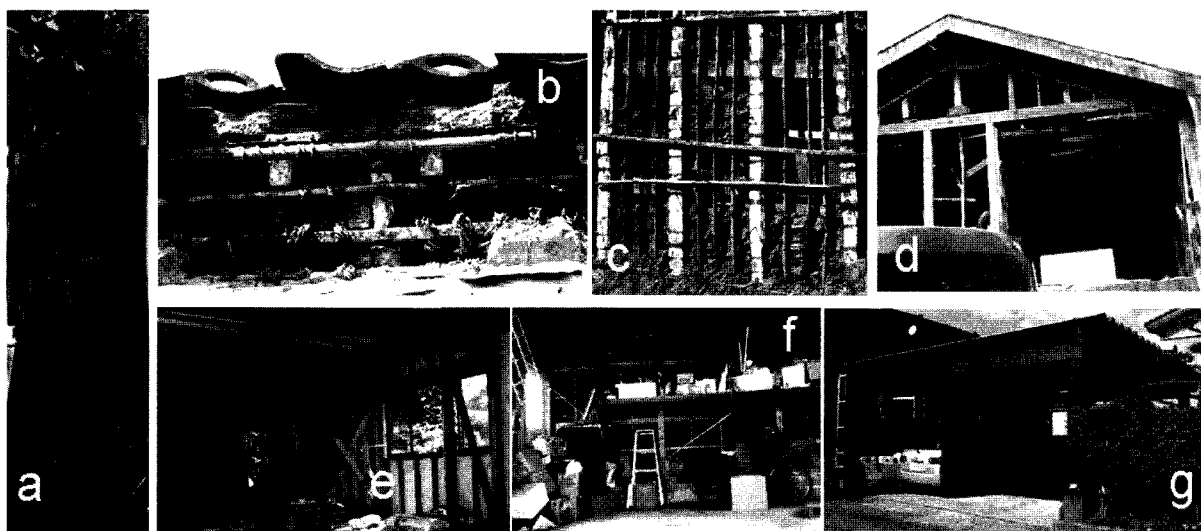
Figure 3.7 : Structures des murs de l'habitat ancien et des bâtiments annexes

- a), b), c) différents murs traditionnels avec une « armature » à base de bambou,
- d) structure d'une maison traditionnelle (Market street)
- e), f) g) différentes structures de bâtiments annexes (e) poteaux & triangulation bois traverses moisées en acier, f) bois triangulé, g) acier, structure de récupération)

Les maisons traditionnelles sont contreventées par des panneaux d'argile armé d'une grille de bambous ou de bambous et de cordes végétales de faible résistance (Figures 3.7abc et 3.8c) et incapables de conférer au bâtiment le comportement d'un ensemble rigide. Aussi, bien des dommages observés témoignent d'un contreventement insuffisant pourtant essentiel à la résistance des constructions à ossature bois sous séisme (Figures 3.14 et 3.15). Les assemblages des éléments structuraux, de nature semi-rigide et de faible ductilité, semblent s'être détériorés ou s'être rompus dans certains cas lors des secousses et ont vraisemblablement contribué ainsi aux déformations importantes des ossatures, entraînant des dommages aux éléments structuraux, cf. Figure 3.8 d.

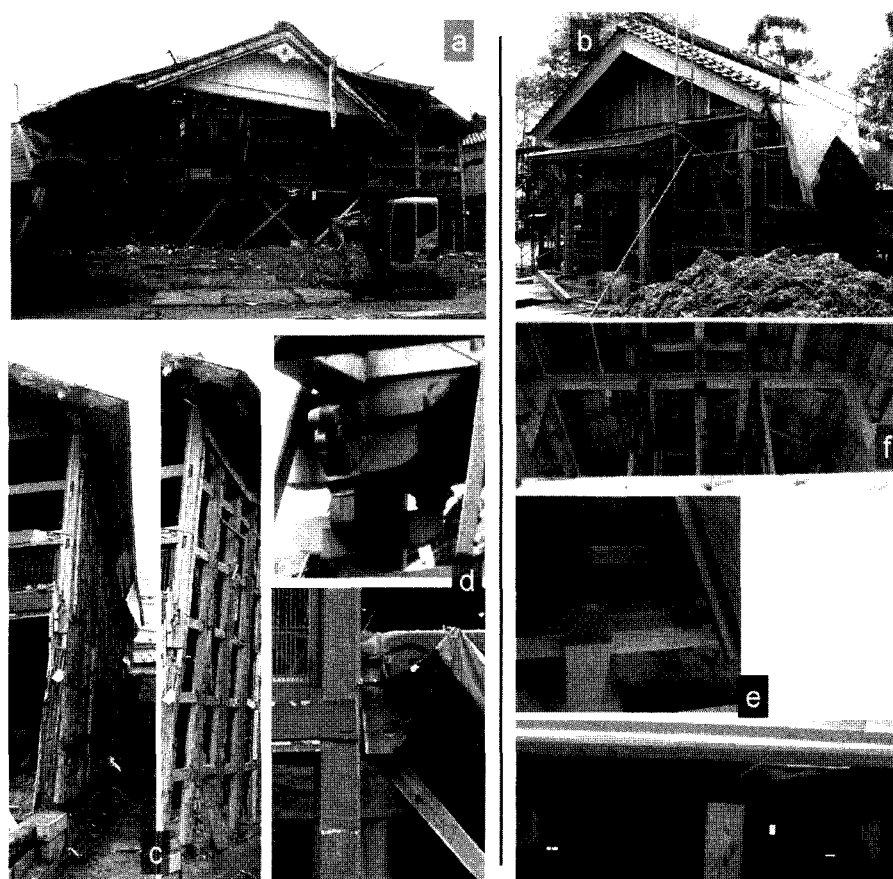
Figure 3.8 : Structure bois traditionnelles des temples et variante récente avec triangulation
a) grand temple traditionnel de Kashiwazaki, c) détails des murs latéraux non contreventés,
d) détails d'assemblages poteau-poutre traditionnels, b) Petit temple en construction,
e) détail du plancher et de ses supports, f) détails de la charpente,

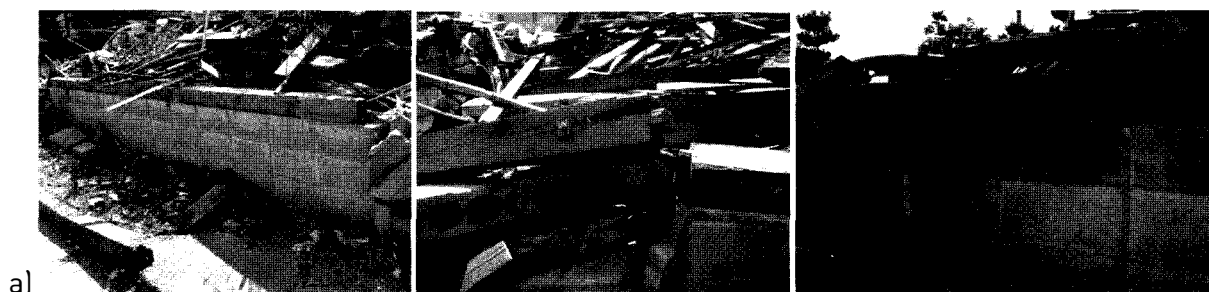
Des sols de fondation se sont liquéfiés, notamment dans les zones à proximité des deux cours d'eau, zones largement urbanisées, Figures 3.10, 3.13c, (3.6b). Les fondations sont à priori superficielles. Les murs des vides sanitaires supportant la superstructure sont en maçonnerie de mauvaise qualité (insuffisance et qualité médiocre du mortier, absence d'armatures et chaînage, joints non croisés conduisant à des effets de sabre, joints mal remplis...) et ne présentent aucune résistance aux efforts horizontaux (Figure 3.10). Ils se sont parfois disloqués sous l'action sismique amplifiant ainsi les dommages à la superstructure. Cet ensemble fondation-soubassement maçonné n'a pas permis de limiter les tassements différentiels apparus sur nombre de sols mous sur la commune de Kashiwazaki. Les fondations associées à un réseau de murs de soubassement en béton armé se sont beaucoup mieux comportés.

Figure 3.10 : Ruine des murs de soubassement, bâtiments annexes et maison individuelle

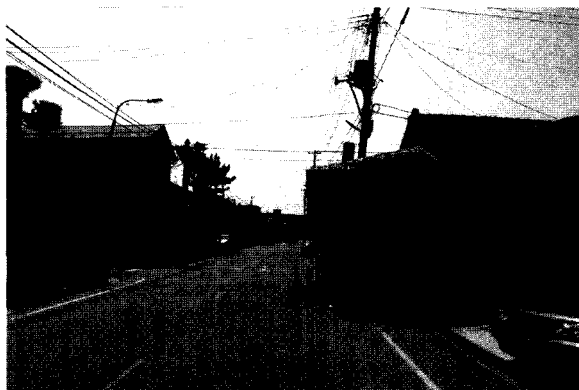
Figure 3.11 : Dommages dus à une toiture lourde et à un rez-de-chaussée insuffisamment contreventé

De nombreuses toitures lourdes en tuile ont entraîné la ruine de la structure porteuse par effet de masse excessive, Figures 3.11, 3.13a et 3.14c. Des pans de toiture, chevrons, litage et tuiles se sont également décrochés, notamment sur des bâtiments annexes, Figure 3.18.

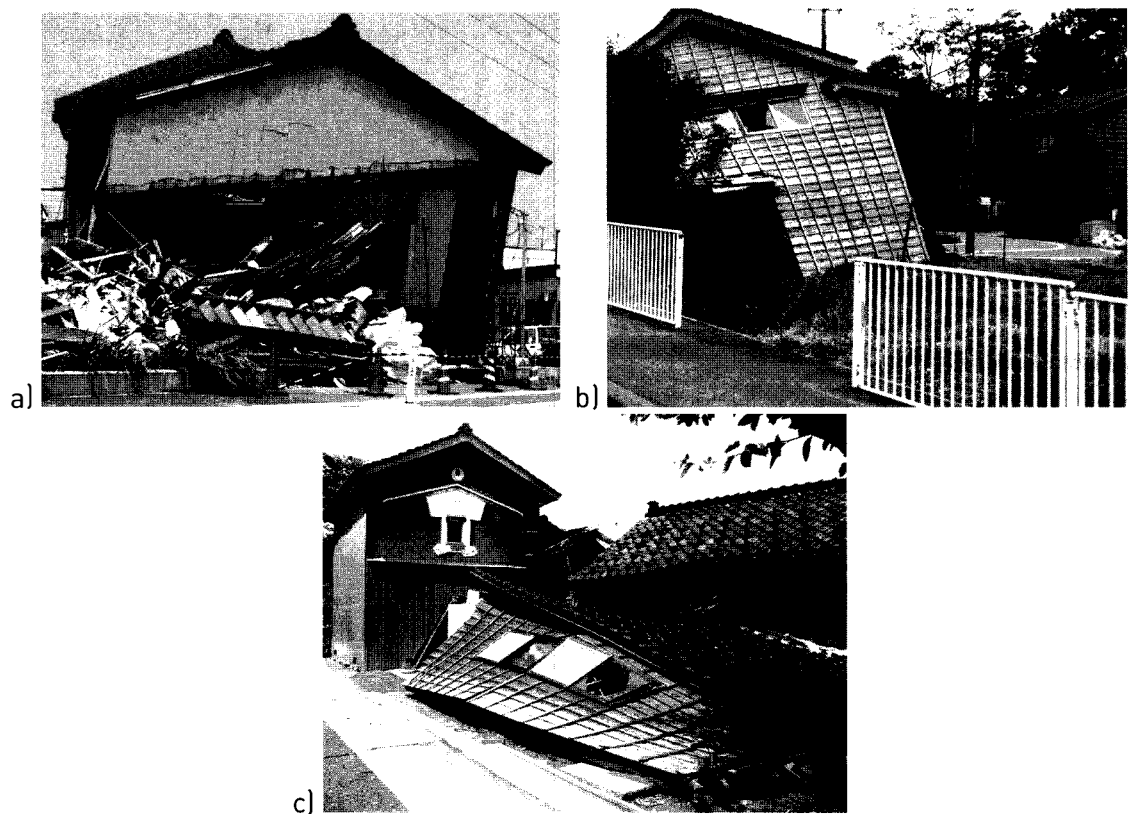
Les constructions traditionnelles à ossature bois sont souvent faiblement ancrées aux fondations et soubassements qui les supportent. Ainsi des arrachements et glissements de la superstructure sont observés et ont pu être dans de nombreux cas à l'origine de l'effondrement total et partiel des bâtiments (Figure s3.14 b et c).

Figure 3.14 : Ruine de structures par manque de contreventement des constructions

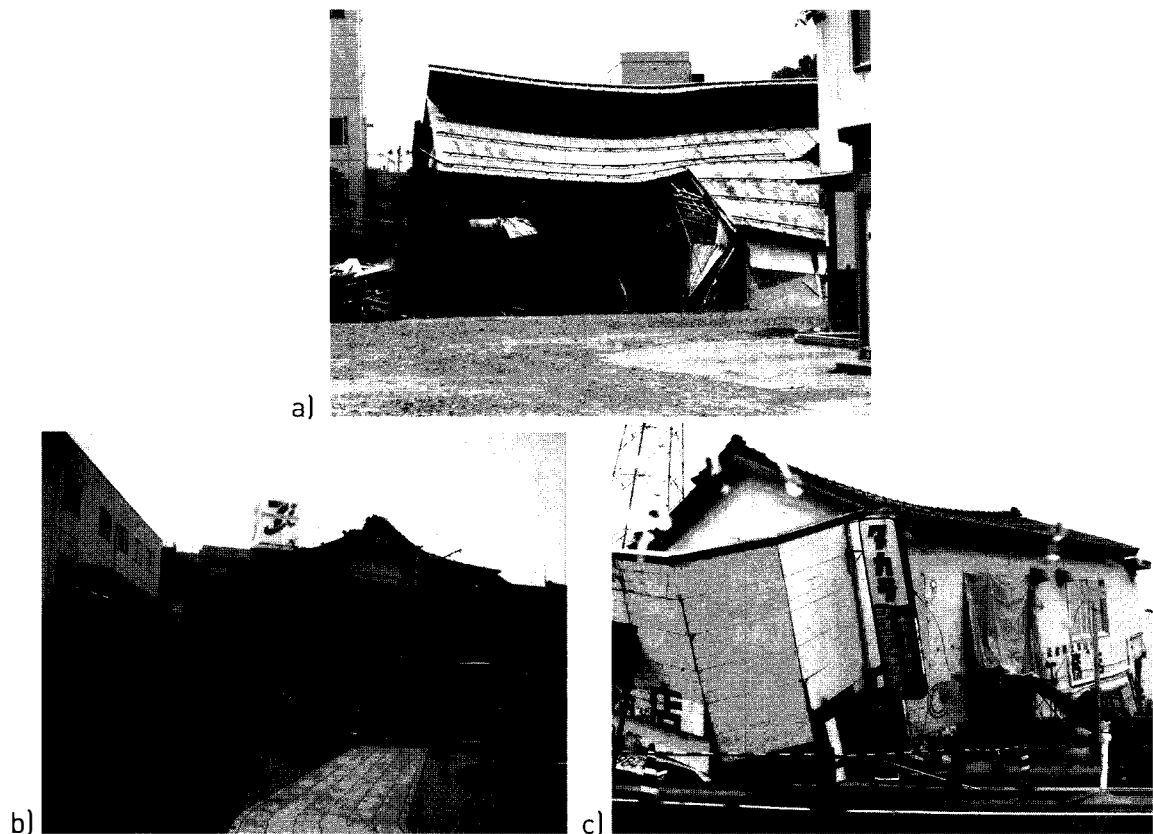
Figure 3.15 : Dommages liés au manque de contreventement pour des constructions plus importantes, atelier en centre ville, grand temple, bâtiment d'activités

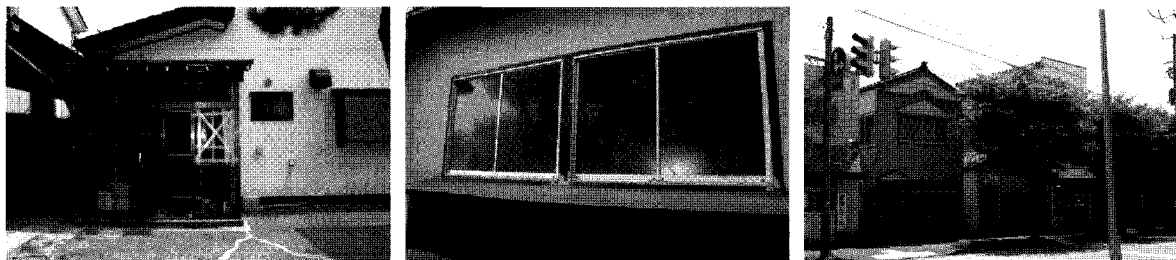
Les oscillations horizontales ont entraîné sur certaines habitations l'éclatement des vitrages constitués de verre courant (Figure 3.16).

Figure 3.16 : Bris de vitre

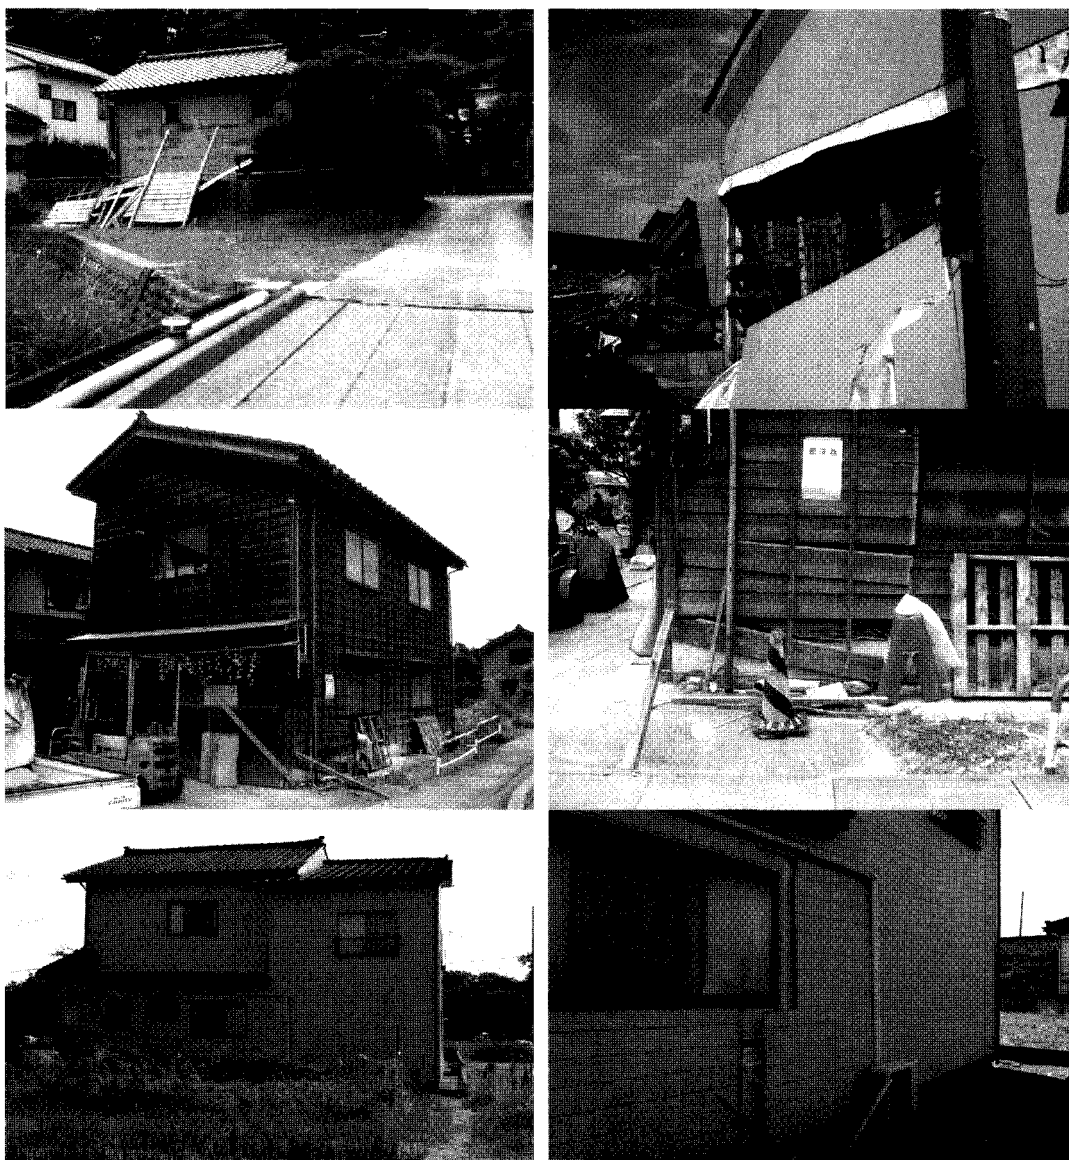
Les constructions en bois présentent la plupart du temps des façades légères en bois couplées à l'ossature. Ce type de parement supporte mal des déformations différentielles. Aussi, les déplacements horizontaux ou verticaux des structures ont occasionné sur divers bâtiments des effondrements totaux ou partiels des façades légères (Figures 3.17).

Figures 3.17 : Dommages aux parements en bois des façades

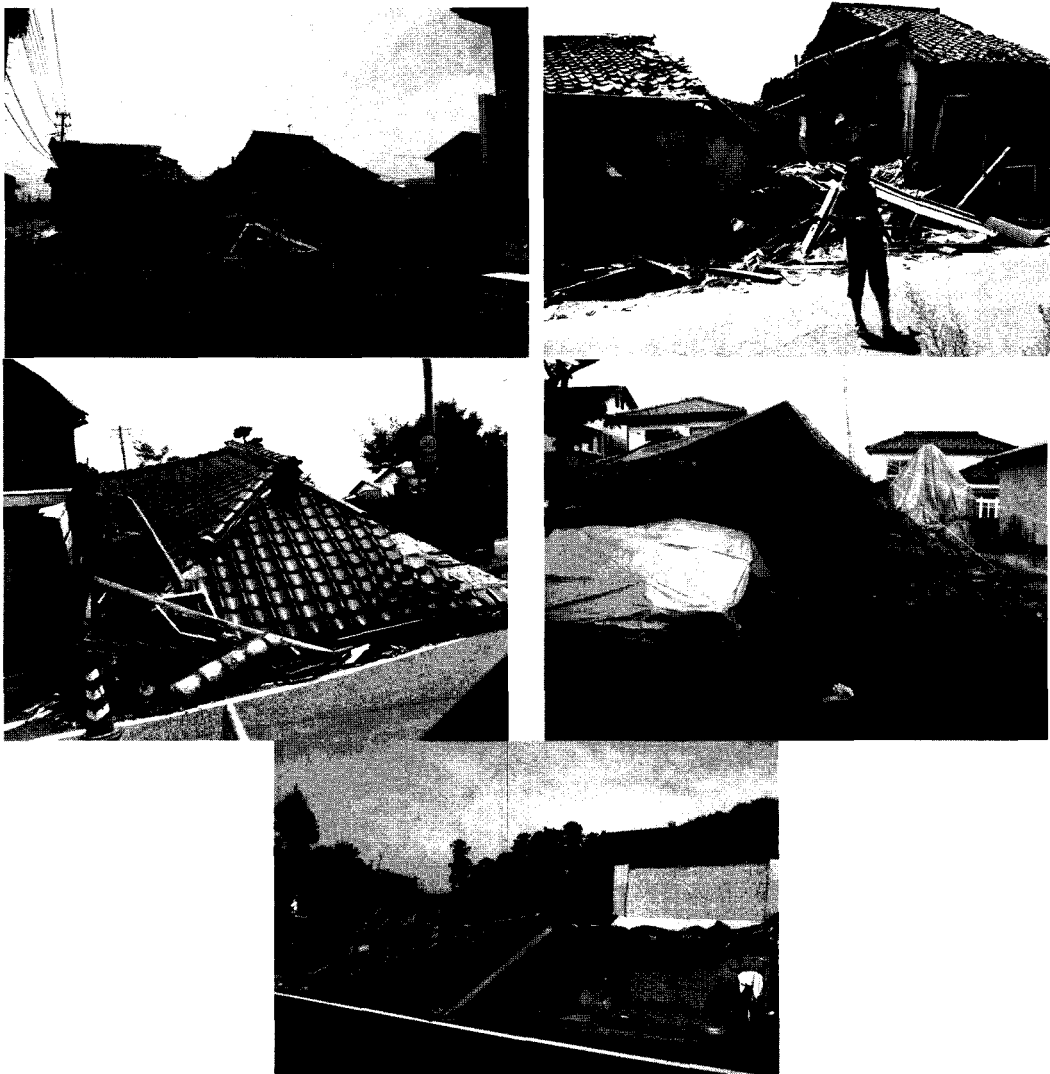
La masse conséquente des toitures lourdes conduit sous séisme à des déplacements importants de la partie supérieure de l'ossature auxquels le système flexible des éléments porteurs verticaux ne peut résister (Figure 3.19).

Figure 3.19 : Dommages liés au manque de contreventement et à la présence de toitures lourdes

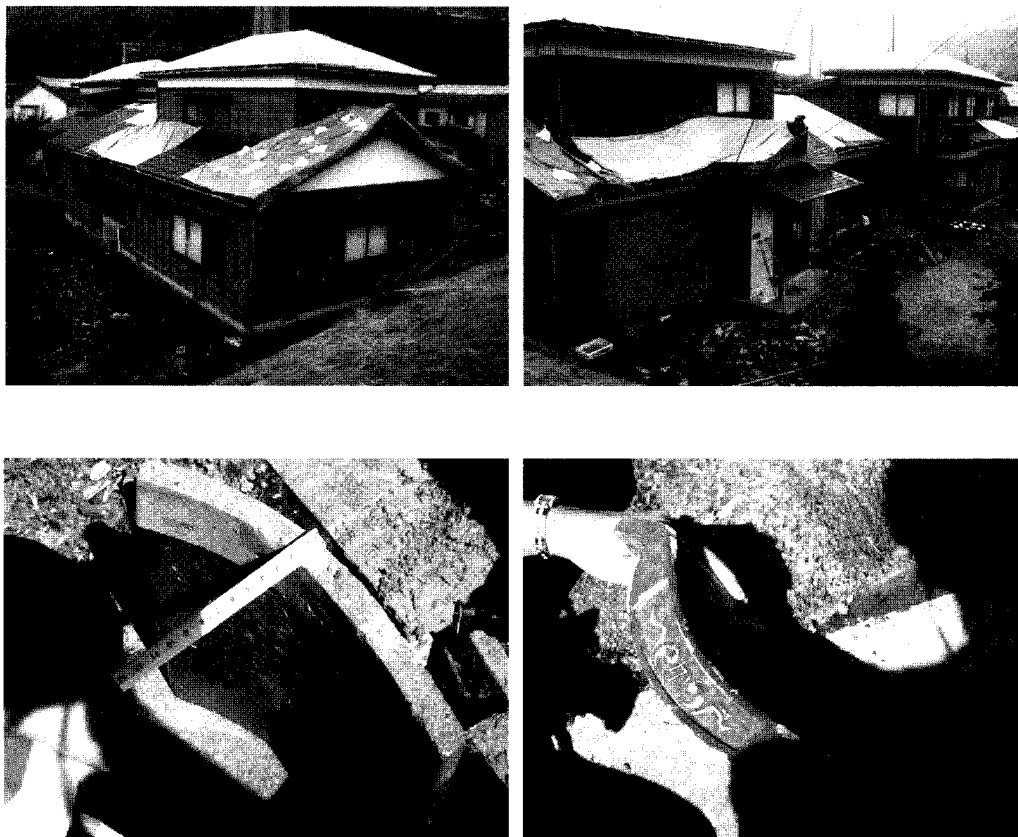
La couverture des habitations anciennes est constituée de tuiles lourdes en terre cuite fixées à la charpente en un point à l'aide de fils métalliques. Le manque de solidarisation de la couverture à la charpente a été dans de nombreux cas à l'origine de chutes de tuiles (Figures 3.20).

Figure 3.20 : Chutes de tuiles

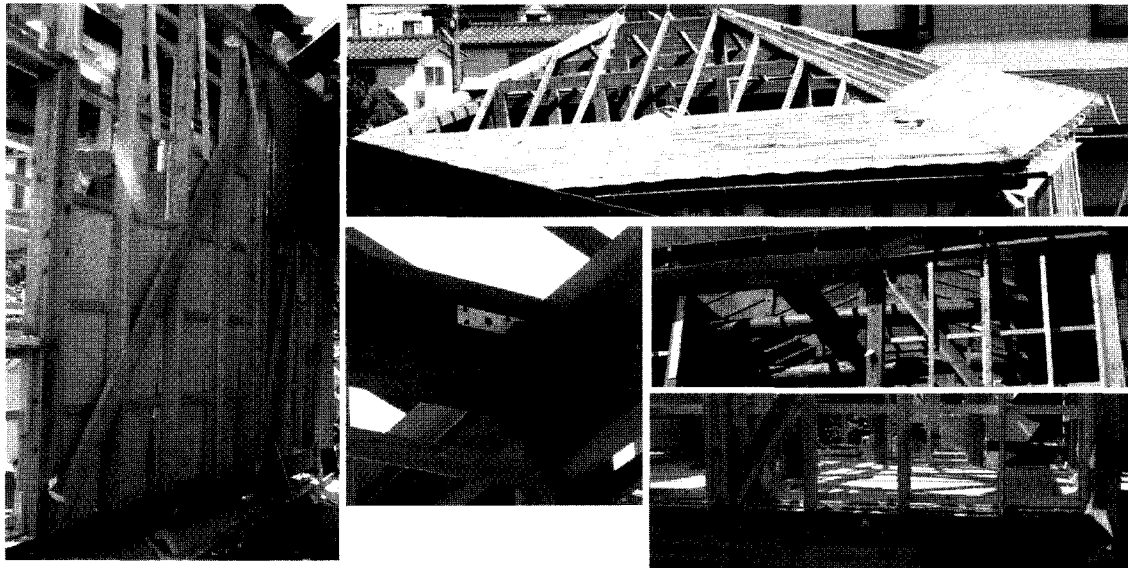
Cette construction carrée d'environ 50 m² est implantée à proximité de la rivière nord de Kashiwazaki, à proximité de l'incinérateur ayant subi des dommages au niveau de sa cheminée. La Figure 3.21 précise la position de cette construction et la situe par rapport à d'autres maisons individuelles endommagées ou non. La construction est récente, elle correspond probablement à la transformation d'une zone de parking privé en rez-de-chaussée à fonction de garage et à un étage de pièces nouvelles, extension de la maison se situant à l'arrière. L'étage et la toiture ont bien résisté. Ses éléments structuraux sont restés en bon état et cette partie supérieure de la construction a conservé son intégrité.

- La couverture en tuile est enlevée au moment des photos. La toiture à quatre pans est traditionnelle avec de grosses poutre-entraits en bois rond, des potelets et traverses supports des chevrons. La charpente est recouverte de volige qui lui donne une rigidité des plans de toiture. Les poutres horizontales sont correctement ancrées les unes aux autres.
- Les murs de l'étage sont correctement contreventés. Les poteaux d'angles, Les lisses basses et hautes, et les montants de palées de stabilité présentent des sections suffisantes.
- Le plancher de l'étage intègre un diaphragme en contreplaqué recouvert d'une chape qui constitue un diaphragme horizontal rigide.

Figure 3.22 : Exemple 1, comportement de la charpente et de l'étage supérieur

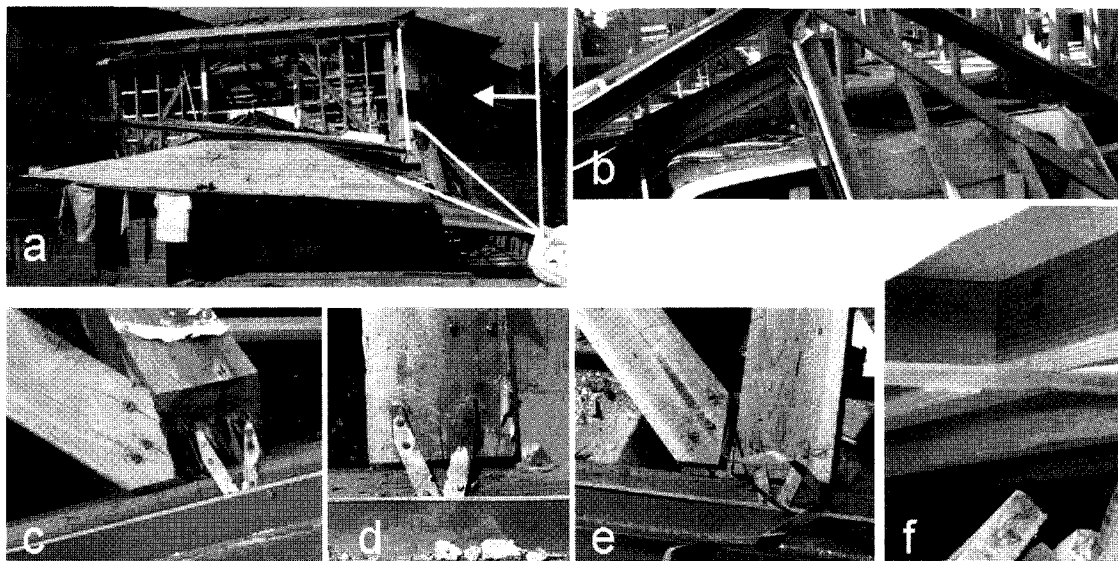
La façade avant du rez-de-chaussée présente une grande transparence laissant le passage pour deux véhicules. Les murs des pignons au rez-de-chaussée se sont inclinés vers le nord-ouest. Ils se sont pour partie désolidarisés du plancher. Les soubassements ont résistés correctement. La structure du plancher intègre sous le contreplaqué, des poutres principales, des solives et des entretoises. Le plancher n'a pas montré d'insuffisance de résistance tant dans sa fonction de flexion que dans celle de diaphragme horizontal. La liaison entre les montants, les diagonales et la lisse basse des murs du rez-de-chaussée sont sous dimensionnés (deux clous sur des plats étroits et mince en acier). Malgré une construction récente, l'acier est corrodé. Certains montants ont changé de couleur, preuve qu'ils étaient exposés à l'humidité. C'est notamment les cas du montant avec l'assemblage le plus corrodé, cf. Figure 3.23. Le changement de couleur est visible jusqu'à son extrémité haute.

Figure 3.23 : Exemple 1, comportement de la structure du rez-de-chaussée,
 a) mouvement d'ensemble, b) dommage au mur sud,
 c) d) et e) dommages à la base du mur sud au droit des contreventements,
 f) vue de la sous-face du plancher bois avec platelage, poutres et solives

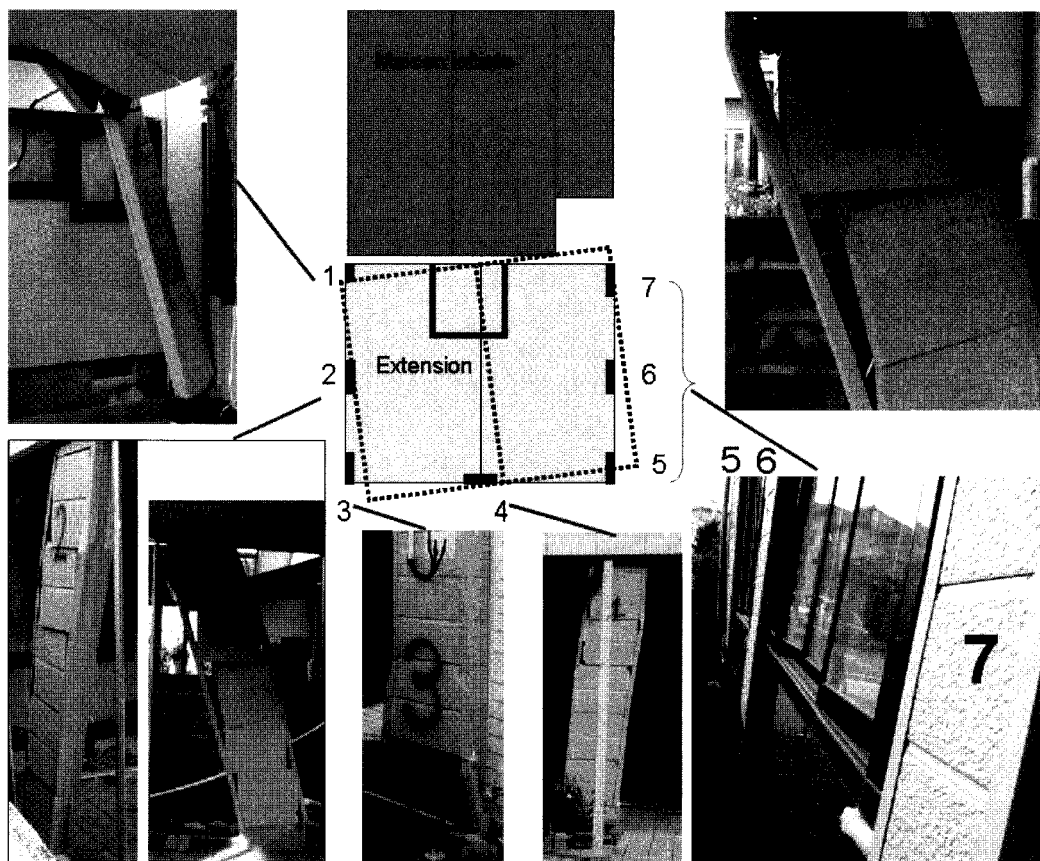
Cette extension a atteint la ruine par torsion. Le rez-de-chaussée ne présente qu'un contreventement très insuffisant. Les murs autour de l'escalier sont excentrés par rapport au centre de gravité de l'extension. La rigidité de l'étage avec la charpente est nettement plus élevée que celle du rez-de-chaussée. Le poteau 1 est de section moitié par rapport aux 6 autres. Les poteaux sont constitués de deux montants de faible section ($\approx 50 \times 100 \text{ mm}^2$) et d'une diagonale d'une section double de celle des montants. Cette diagonale fait un angle par rapport à la verticale inférieur à 15° . La base du poteau 3 en angle s'est désolidarisée de la fondation. La Figure 3.25 présente les dommages aux poteaux de cette structure.

Figure 3.25 : Exemple 2, comportement des poteaux dans le mouvement de torsion de l'étage supérieur,

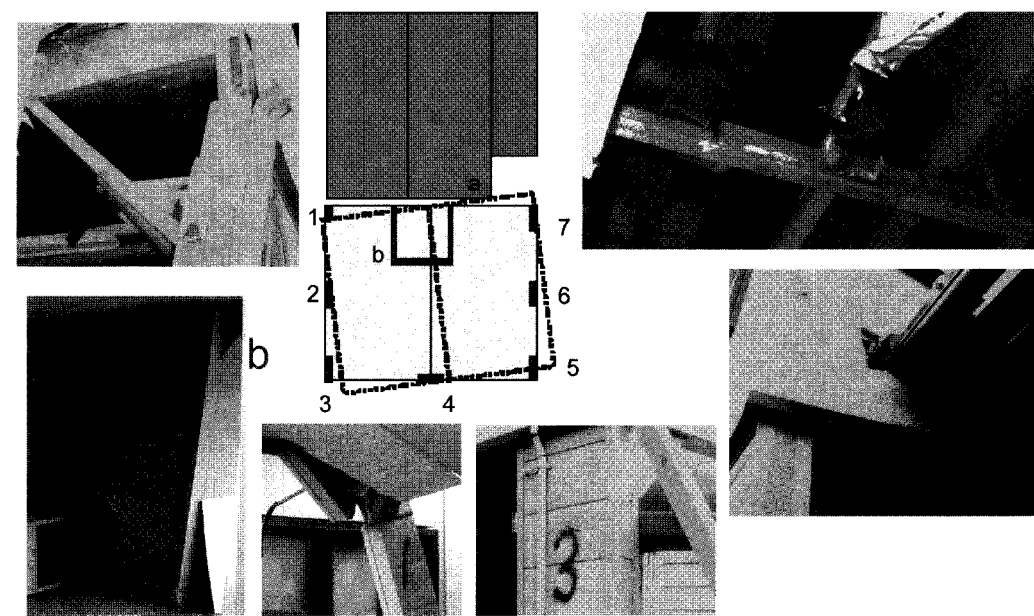
Le plancher bois présente une poutraison périphérique correctement dimensionnée et bien liaisonnée. Des renforts d'angle de plancher sont assemblés par tiges filetées. Les murs d'échiffre ont subi des déplacements importants dans la torsion de l'étage. Des liaisons avaient été mises en place entre la maison initiale et l'extension. Ces liaisons étaient réalisées par des poutres en bois assemblées sur la structure initiale par des sabots mécano-soudés mal réalisés et en mauvais état. La liaison poteau plancher est complétée par des aisseliers placés dans le sens des plus petites inerties des poteaux. La Figure 3.26 illustre ces observations.

Figure 3.26 : Exemple 2, comportement des murs d'escalier de la liaison existant-extension

Une telle construction, pourtant récente, présente de trop nombreux défauts de conception et de réalisation pour être le résultat de l'intervention de professionnels. Une telle construction ne peut avoir reçu un avis favorable, même sur plan. La proximité de cette maison avec la Mairie laisse planer le doute sur le suivi de la conformité des MI aux règles parasismiques.

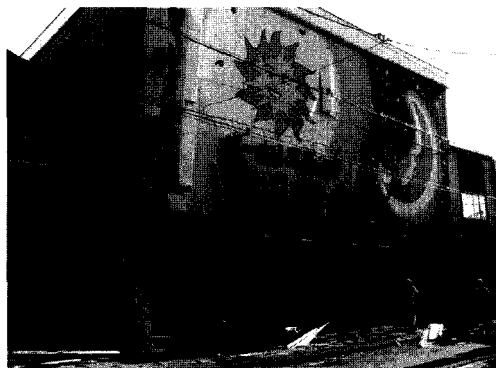
Cependant, un bâtiment fortement endommagé a pu être recensé par d'autres équipes (Figure 3.41). Ce bâtiment de 3 étages était un karaoké dans le centre de Kashiwazaki. Les poteaux du rez-de-chaussée ont cédé sous cisaillement en raison de l'espacement trop important des cadres verticaux dans les zones critiques.

Figure 3.41: Photos issues du rapport 'Preliminary Observations on the Niigata-Chuetsu Oki, Japan, Earthquake of July 16' – EERI – GEER – USGS

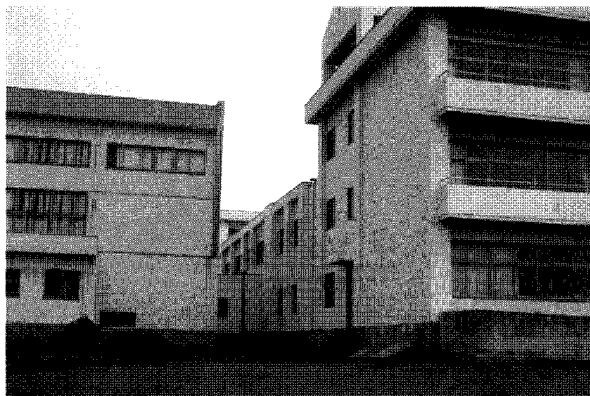
Figure 3.42 : Collège à Kashiwazaki

a) au droit des joints parasismiques, témoignant de la forte sollicitation sismique. Des dégâts au niveau des joints parasismiques témoignent des déplacements relatifs importants des différents blocs de bâtiment (ex : Figure 3.42). Les caches de joint et les parements autour des joints parasismiques ont été endommagés suite au séisme.

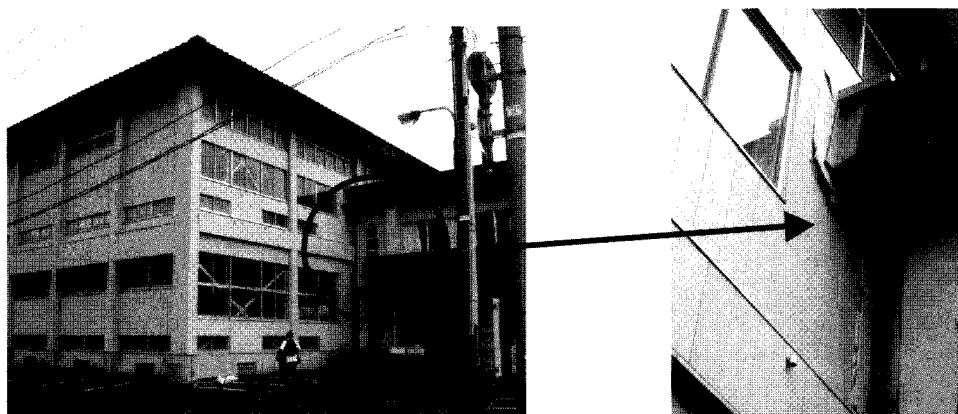
Figure 3.43 : Gymnase à Kashiwazaki (nord-ouest)

Le gymnase au nord-ouest de Kashiwazaki, présenté en Figure 3.43, a subi des dégâts locaux non structuraux au niveau de la connexion entre les deux parties de bâtiment (l'un étant en métal et l'autre en béton armé). Le parement a été arraché autour du joint parasismique en raison du manque de jeu permis par les dispositions constructives (joint en forme de L, fixé sur le bloc de droite).
