Rapport de mission

**Le SEISME de CHUETSU-OKI
(JAPON)**

du 16 juillet 2007

Rapport de la mission AFPS

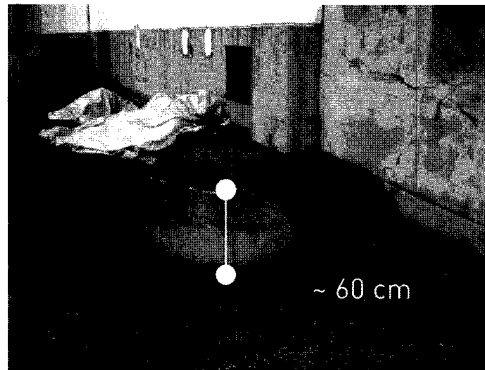
Figure 3.44 : Collège à Kashiwazaki

Plusieurs bâtiments, tel que le collège à Kashiwazaki (Figure 3.44) n'ont subi aucun dégât structural apparent important (dégâts locaux au niveau des joints parasismiques) malgré l'affaissement important de la voirie périphérique (plusieurs dizaines de centimètres). Il est cependant à noter que l'accès de ces bâtiments a été rendu difficile par ces dégâts périphériques et certains réseaux enterrés ont été fortement endommagés (voir chapitre 2).

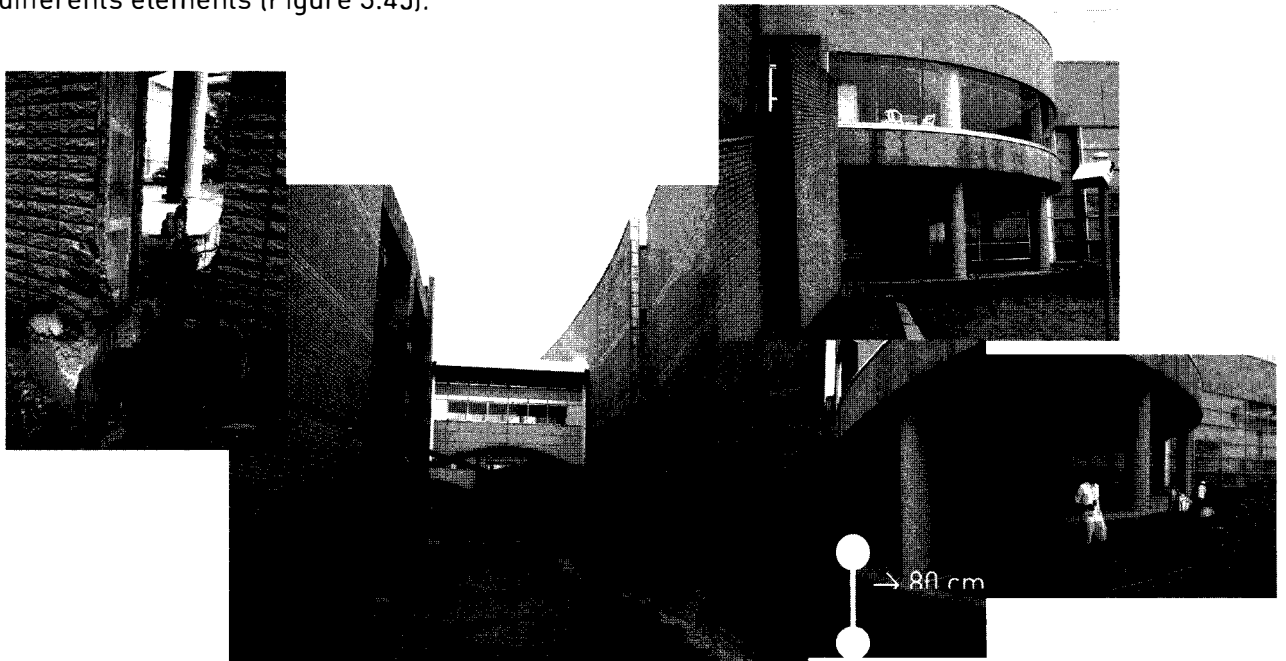
Figure 3.45 : Parc aquatique de Kashiwazaki

Généralement, les dégâts très importants ont pu être aussi constatés au niveau de la voirie périphérique de l'établissement (affaissement de plusieurs dizaines de centimètres et mouvements importants du voile d'escalier) dû à la différence de type de fondations des différents éléments (Figure 3.45).

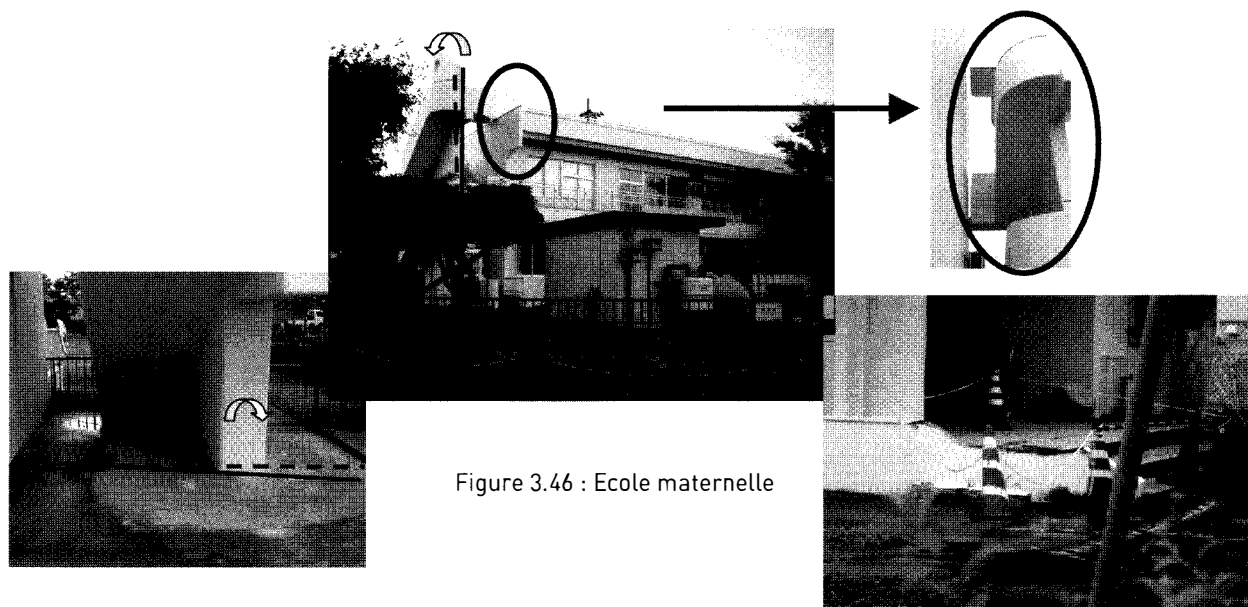
Figure 3.46 : Ecole maternelle

Si aucun dégât structural n'a été constaté dans l'école maternelle présentée en Figure 3.46, les accès extérieurs ont subis des déformations rendant leur utilisation difficile (détérioration du petit escalier d'entrée, rotation de la semelle de fondation de l'escalier extérieur).

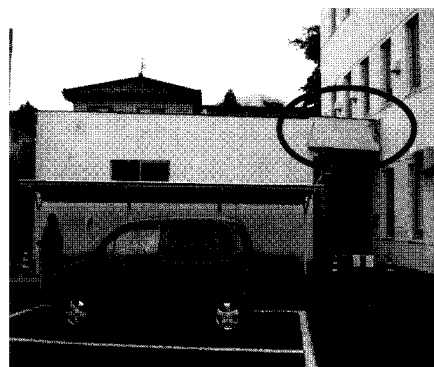
Figure 3.47 : Bâtiment de bureaux

Il a pu être observé un certain nombre de dégâts locaux de passerelles entre bâtiments. L'exemple Figure 3.47 met en évidence l'endommagement de la passerelle entre un bâtiment R+4 et un bâtiment de plein pied. En raison du manque de disposition parasismique, les déplacements relatifs de chaque structure ont soumis la passerelle à des déformations et des sollicitations trop importantes.

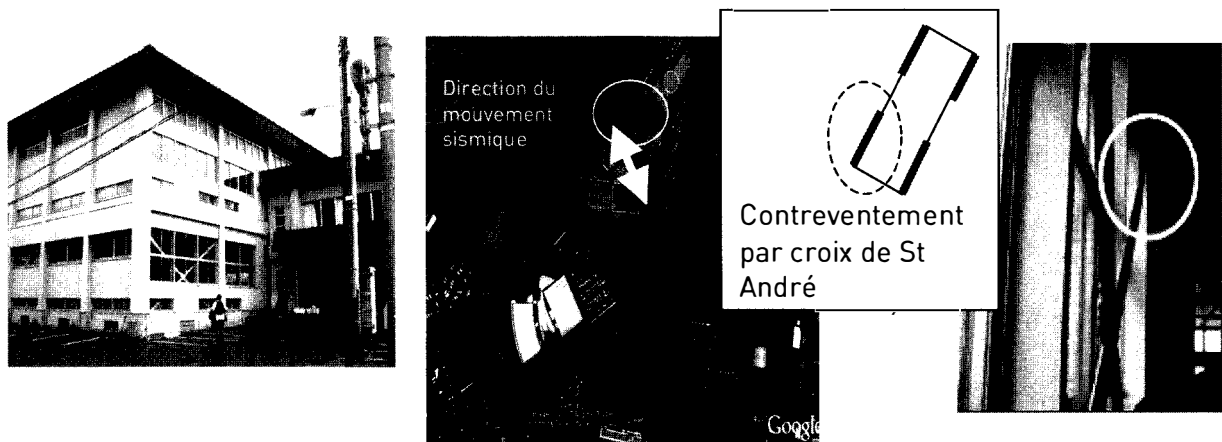
Figure 3.48 : Gymnase à Kashiwazaki

1- Le gymnase Figure 3.48 est un bâtiment contreventé par croix de Saint André dans le sens longitudinal et par portique dans le sens transversal. Il a pu être constaté le flambement d'une diagonale de contreventement dans la hauteur du rez-de-chaussée.

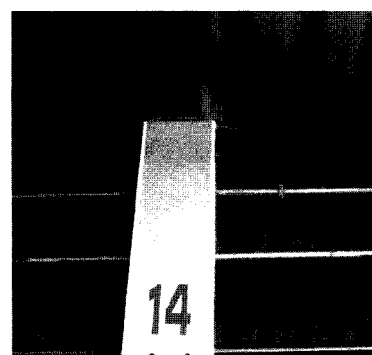
Figure 3.49 : Bâtiment de stockage

2- L'équipe EERI - GEER - USG a pu constater le flambement des ailes des poutres au niveau des connexions poteaux/poutres sur un bâtiment de stockage de Kashiwazaki. (Figure 3.49 -Photo issue du rapport 'Preliminary Observations on the Niigata-Chuetsu Oki, Japan, Earthquake of July 16' - EERI - GEER - USG).

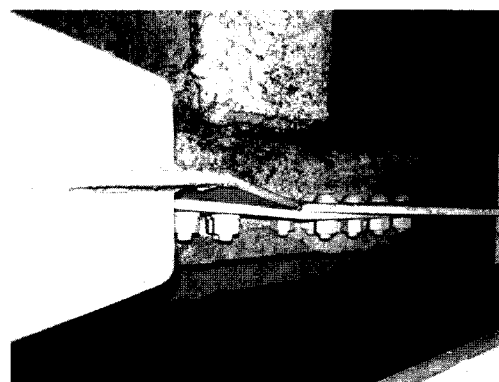
3- Dans un des parkings du centre ville de Kashiwazaki, une instabilité du plat assurant l'assemblage d'une diagonale de contreventement (tube carré) en V inversé, a pu être observée (Figure 3.51).

Figure 3.51: Instabilité du plat du V de contreventement

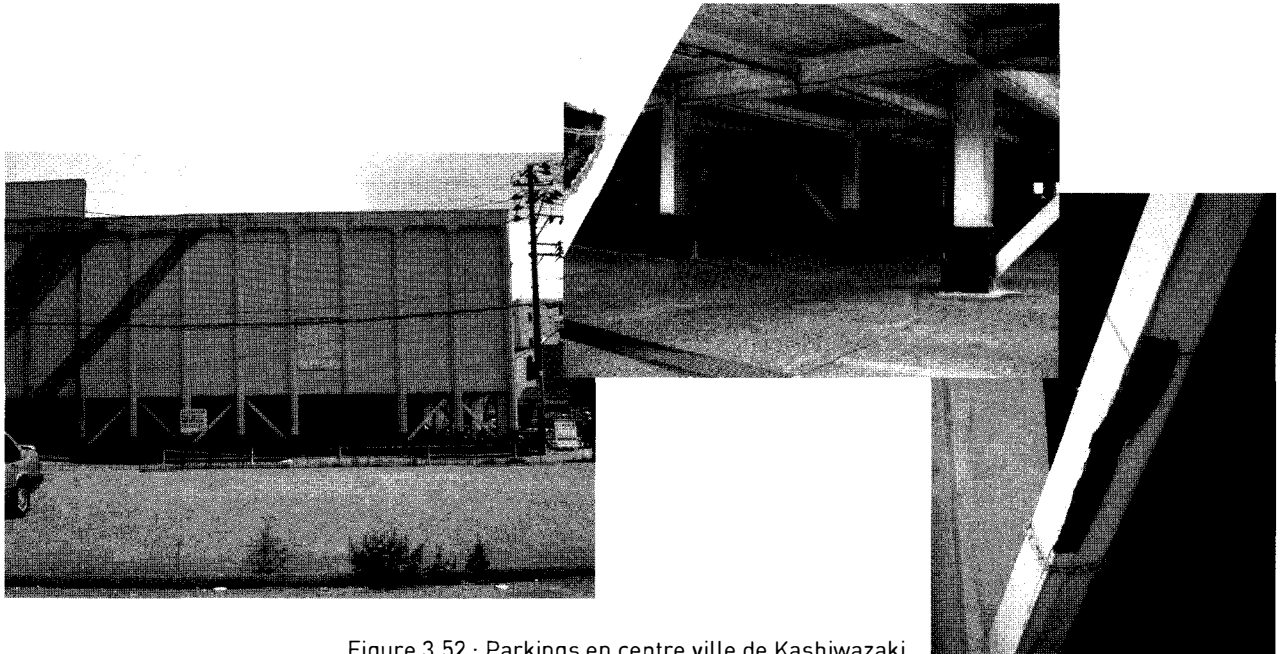
Figure 3.52 : Parkings en centre ville de Kashiwazaki

1- Parking dans le centre de Kashiwazaki (Figure 3.52) : les contreventements par HEA sont protégés par un coffrage contre l'incendie. Ce coffrage a cependant l'inconvénient de ne pas permettre le suivi et l'entretien des structures acier.

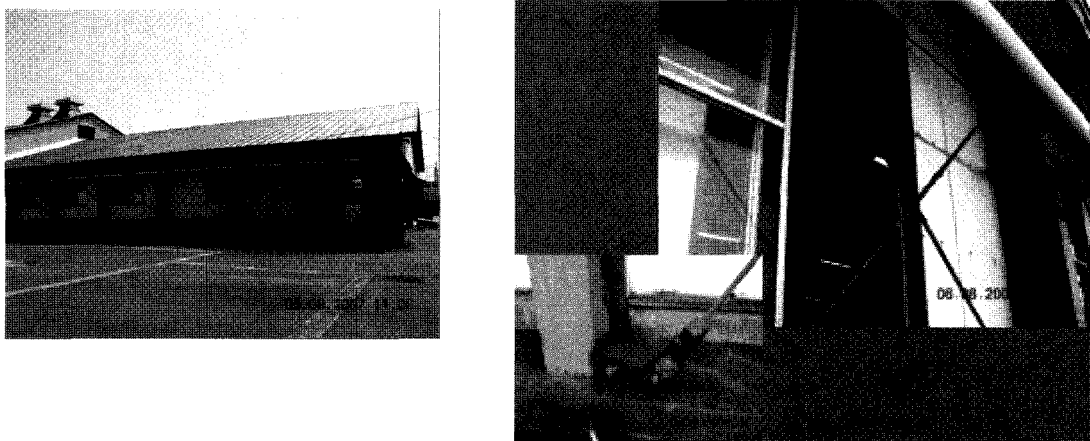
Figure 3.53 : Bâtiment industriel près de la caserne de pompiers de Kashiwazaki

2- Bâtiment industriel derrière la caserne de pompiers de Kashiwazaki (Figure 3.53) : la corrosion des aciers a entraîné la rupture de l'encrage de la croix de Saint-André, rendant cette dernière inefficace (la redondance des ces éléments de contreventement a permis à la structure de résister à cet évènement).

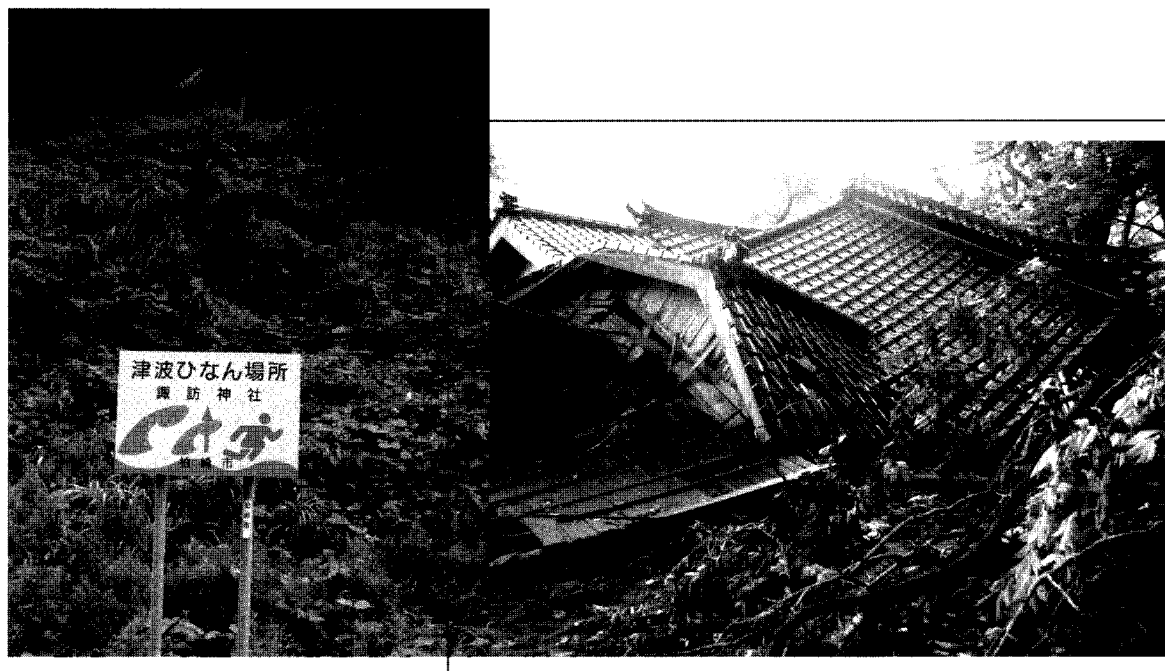
La zone sinistrée par le séisme se trouve le long du littoral : elle est également potentiellement exposée aux tsunamis. En conséquence, les autorités locales avaient prévu un fléchage vers des zones d'abri en hauteur, proches du littoral en cas de tsunami. Un de ces abris (un temple en bois) visité par la mission AFPS s'est effondré sous l'effet du séisme et donc n'aurait pas pu être utilisé en cas de tsunami lié à un tel événement (dans le cas présent, l'effet du séisme sur les niveaux marins est resté limité).

Pancarte indiquant un abri en hauteur pour se protéger d'un tsunami (photo de gauche), abri tsunami effondré, source AFPS

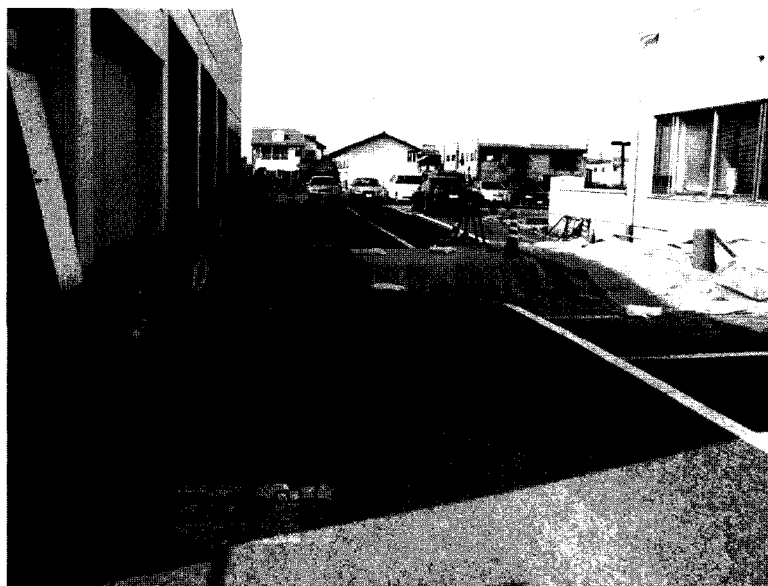
Il a tout de même subi quelques dommages essentiellement sur les réseaux enterrés qui arrivaient dans les bâtiments de l'hôpital. L'affaissement du sol de l'ordre de 60 cm par endroit a engendré un endommagement des conduites enterrées.

Domages aux réseaux enterrés reliant le bâtiment principal de l'hôpital (gauche de la photo) au bâtiment énergie (à droite de la photo), source AFPS

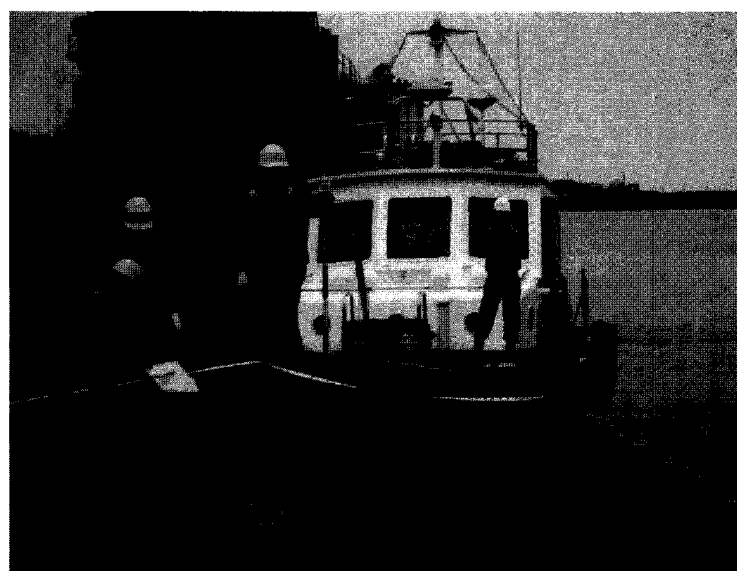
Examen de l'endommagement des quais, source AFPS

Le quai du port a été diagnostiqué pendant la nuit afin de savoir s'il n'avait pas subi de dommages sévères et donc s'il était apte à recevoir des charges importantes lors du déchargement du bateau. La Marine s'est coordonnée avec les forces d'auto-défense pendant la nuit afin de préparer le déchargement (lieu de déchargement, zone de répartition, ...). Le débarquement du matériel et des vivres a donc commencé dès le lendemain matin soit moins

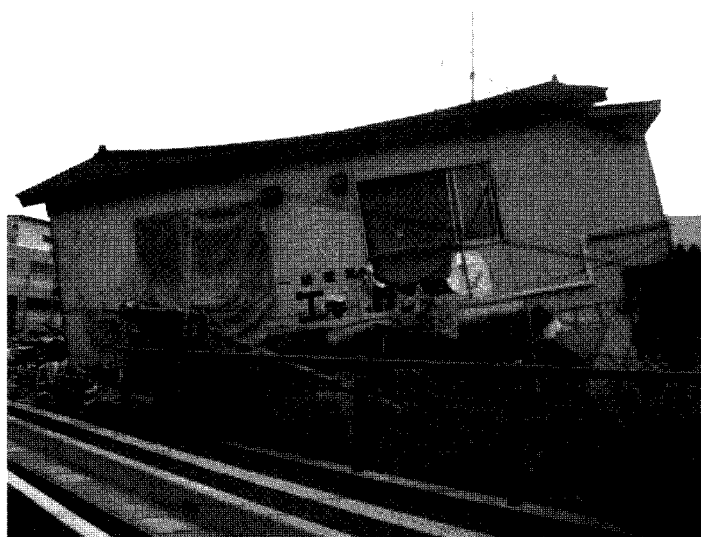
Endommagement à Kashiwazaki d'un cabinet d'architecte de 1^{ère} catégorie (agrée pour concevoir des constructions parasismiques), source AFPS

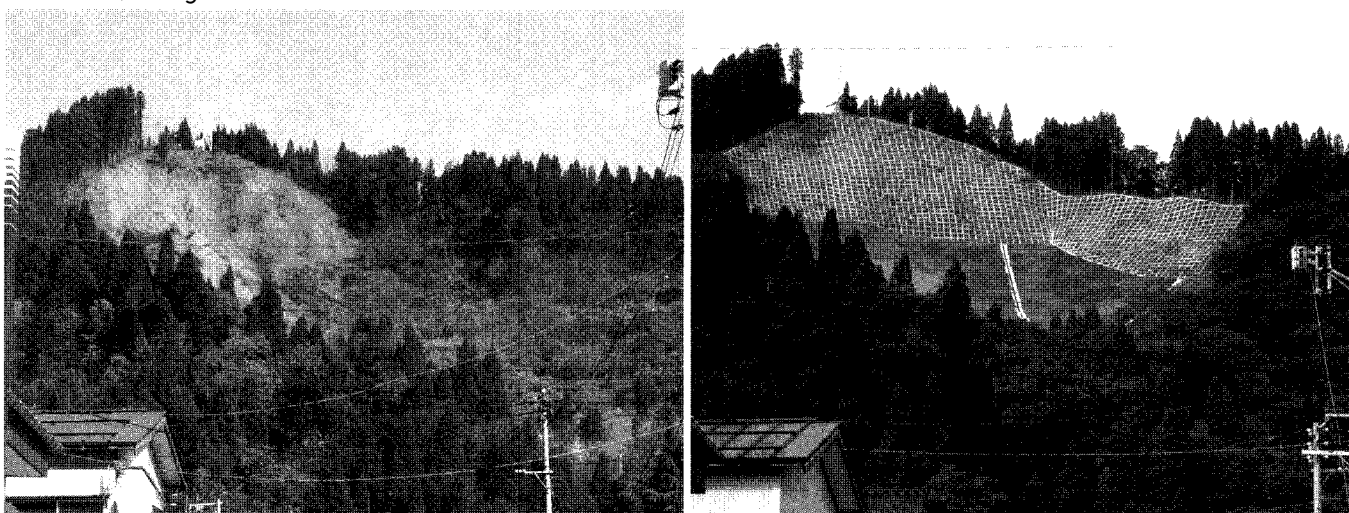
Un glissement de terrain d'ampleur importante s'était produit au-dessus de la localité de Kawaguchi. Bien que ne menaçant pas directement l'agglomération, il mettait toutefois en évidence une fragilité du terrain et menaçait des relais de télécoms situés à proximité.

Figure 3 : Glissement de terrain au-dessus de Kawaguchi – Etat après le séisme de 2004 et celui de 2007

On peut remarquer qu'une opération de renforcement de sol associé à un drainage a été réalisée suite au séisme de 2004. Cette opération qui a consisté à mettre en place un quadrillage en béton armé («free-frames» très répandu au Japon pour renforcer des terrains instables, notamment à proximité des routes), d'un pas de 1m environ, a été réalisée sur une surface importante et a permis de stabiliser le terrain qui n'a subi aucun dommage suite au séisme de 2007.

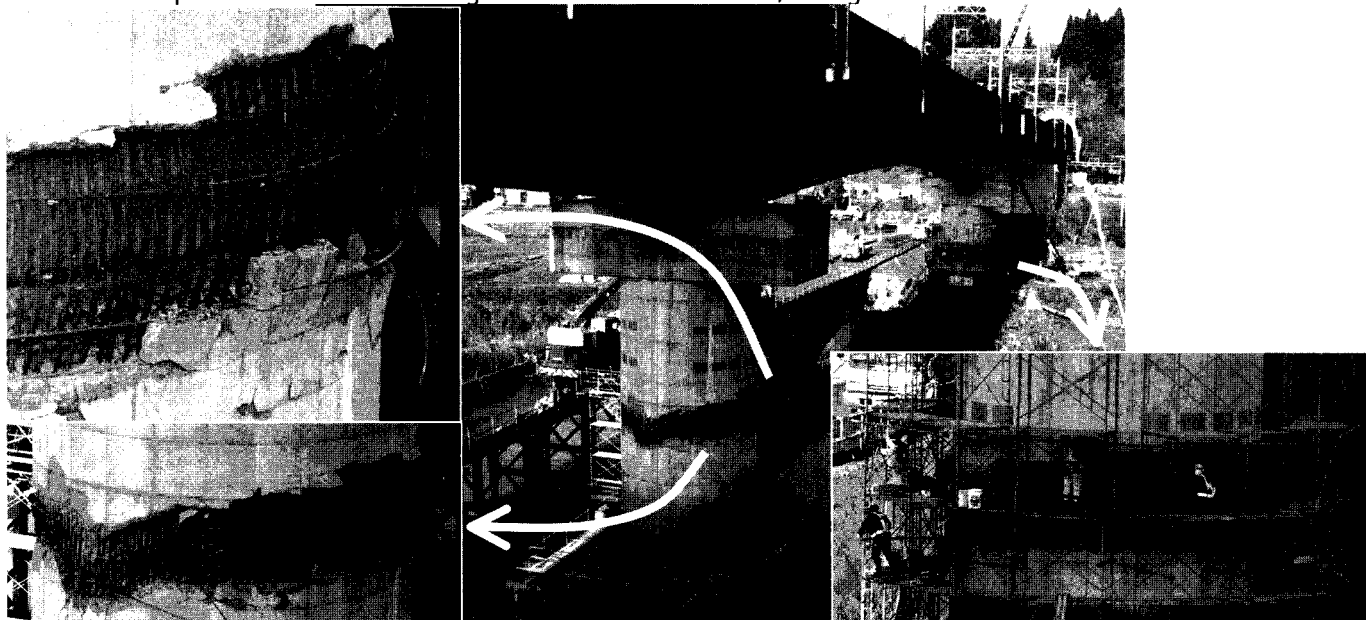
Le pont du Shinkansen à Wanazu avait été significativement endommagé en 2004 suite à des sollicitations induites par des mouvements de sol au voisinage de ses assises conjugué à une faiblesse potentielle du ferrailage au niveau des cadres, cf Figure 4.

Figure 4 : Dommages subis par le pont du Shinkansen à Wanazu suite au séisme de 2004

Les renforcements ont alors consisté à ajouter une couronne de béton armé (épaisseur d'une vingtaine de centimètres) autour des piles afin de confiner la zone endommagée tout en maintenant une géométrie homogène sur toute la hauteur des piles.

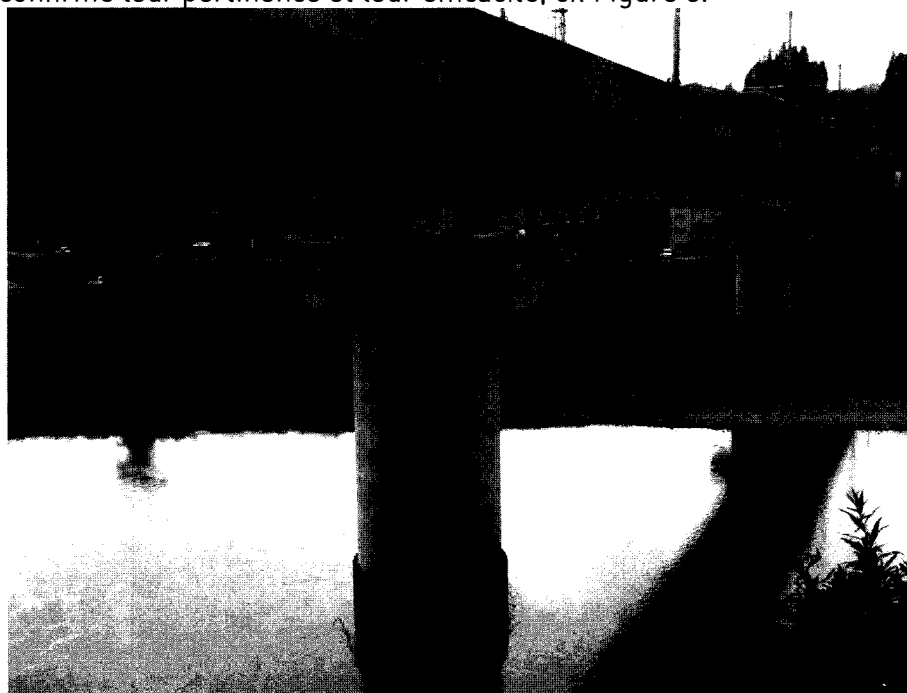
L'ouvrage n'ayant subi aucun dommage à l'occasion du séisme de 2007, les renforcements réalisés ont confirmé leur pertinence et leur efficacité, cf. Figure 5.

Figure 5: Absence de dommages subis par le pont du Shinkansen à Wanazu en 2007, après renforcement suite au séisme de 2004

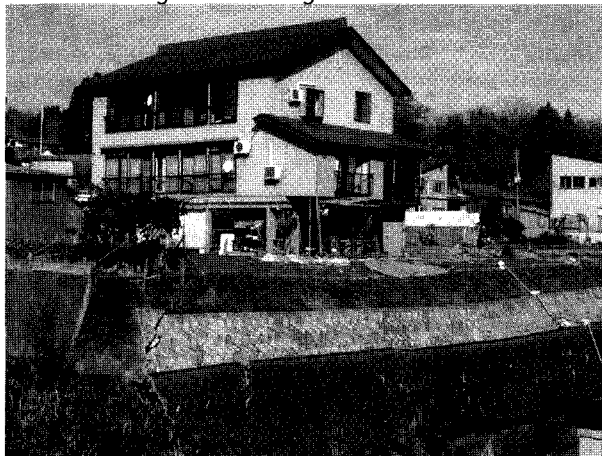
Dans la zone de Kawaguchi et Wanazu qui se trouvait très proche de l'épicentre du séisme de 2004, de nombreux dommages avaient été observés au niveau de l'habitat courant allant de l'endommagement léger à l'effondrement. Nous ne rentrerons pas dans le détail ici puisque ce n'est pas l'objet du présent rapport mais nous analysons le comportement d'une habitation qui avait subi des dommages significatifs en 2004, mais limités au niveau d'une avancée du premier étage à la fois faiblement supportée et proche d'un talus ayant subi un léger affaissement. Les dommages sont illustrés sur les Figure 6 et Figure 7.

Figure 6 : Habitation de Wanazu ayant subi des dommages localisés (avancée du premier étage)

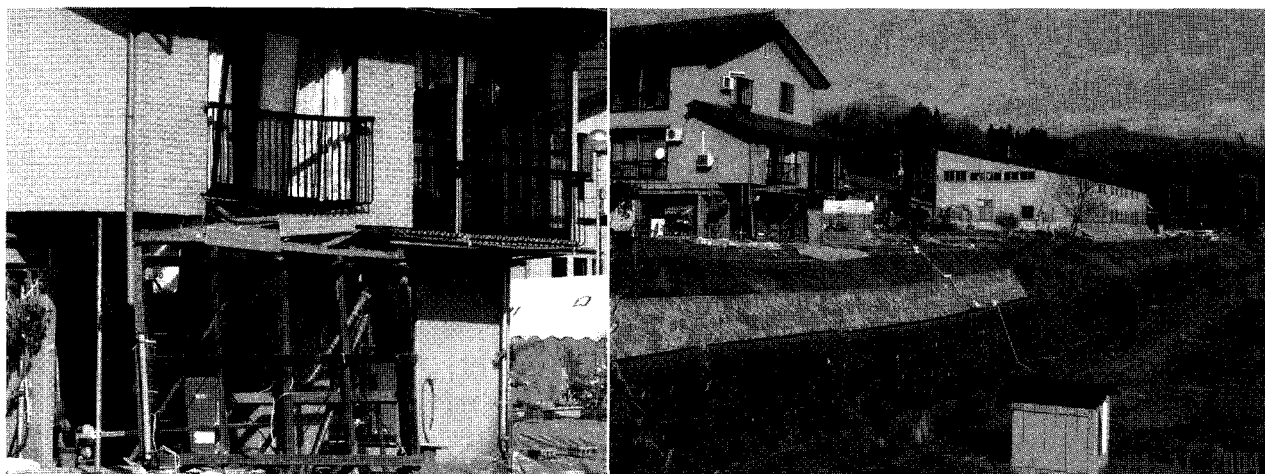
Figure 7 : Habitation de Wanazu – Détail des dommages (avancé + talus)

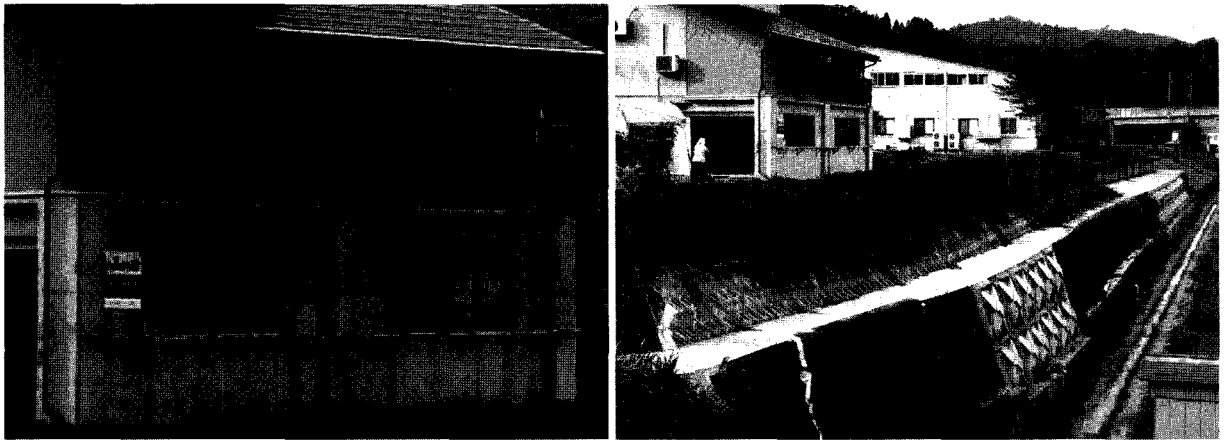
Figure 9 : Habitation de Wanazu – Détail des renforcements (avancé + talus)

Cette habitation qui s'était plutôt bien comportée mis à part les dommages décrits ci-dessus a fait l'objet d'un renforcement au niveau de la reprise en sous-œuvre de l'avancée du premier étage via un voile en béton armé. Ce renforcement trouve sa pertinence par un renforcement du soutènement par mise en place de tirants et éléments de «peau» (action des pouvoirs publics réalisée systématiquement au niveau des bâtiments se trouvant à proximité de talus). Ces renforcements sont illustrés sur les Figure 8 et Figure 9.

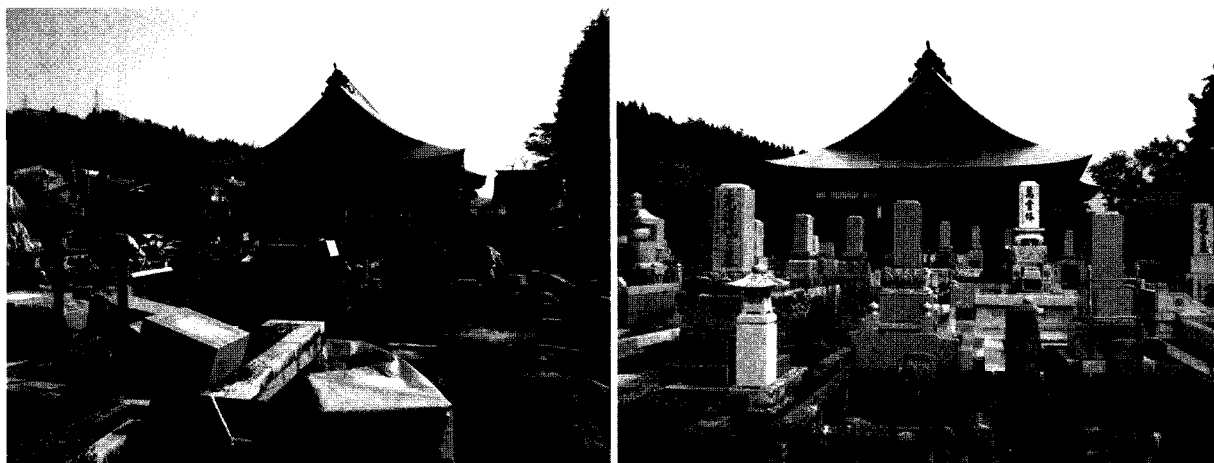
La mise en œuvre des éléments précédents a permis aux constructions de la zone considérée de ne subir aucun dommage significatif à l'occasion du séisme de Chu-Etsu-Oki et de gérer ainsi cet événement avec plus de sérénité qu'en 2004, comme illustré sur la Figure 12. Certes, la sollicitation n'était pas la même, mais le séisme de Chu-Etsu-Oki a conduit dans cette région à des accélérations supérieures ou égales au maximum de celles envisagées sur le territoire français, et ces observations peuvent être une base de réflexion intéressante pour la recherche de solutions pour les Antilles.

Figure 12 : Temple et cimetière de Kawaguchi après les séismes de 2004 (gauche) et 2007 (droite)
