*Cahier d'Etude n° 48
Octobre 1979*

**DOSSIER GUIDE SUR UNE PROCÉDURE D'ANALYSE
DES ZONES D'ACCUMULATION D'ACCIDENTS
EN AGGLOMÉRATION**

L'ORGANISME NATIONAL DE SÉCURITÉ ROUTIÈRE

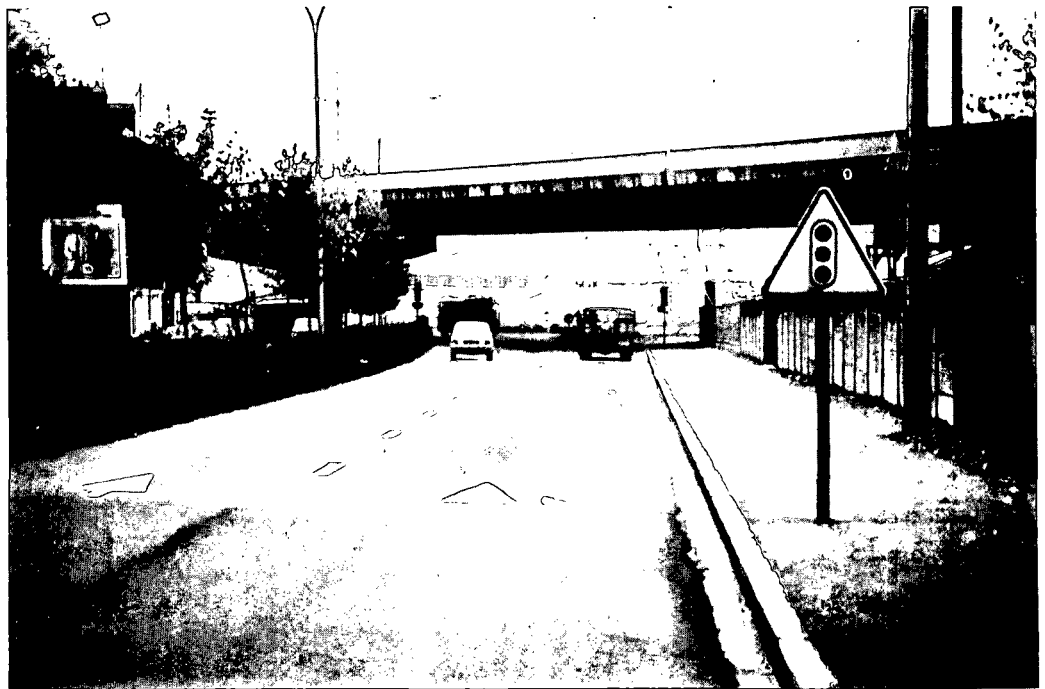
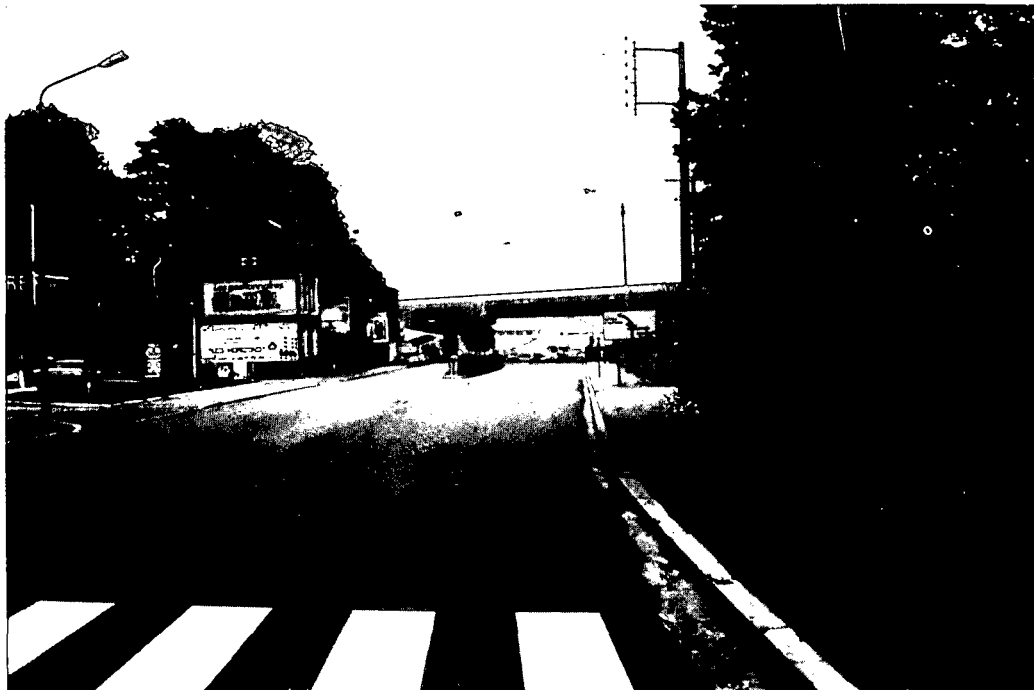
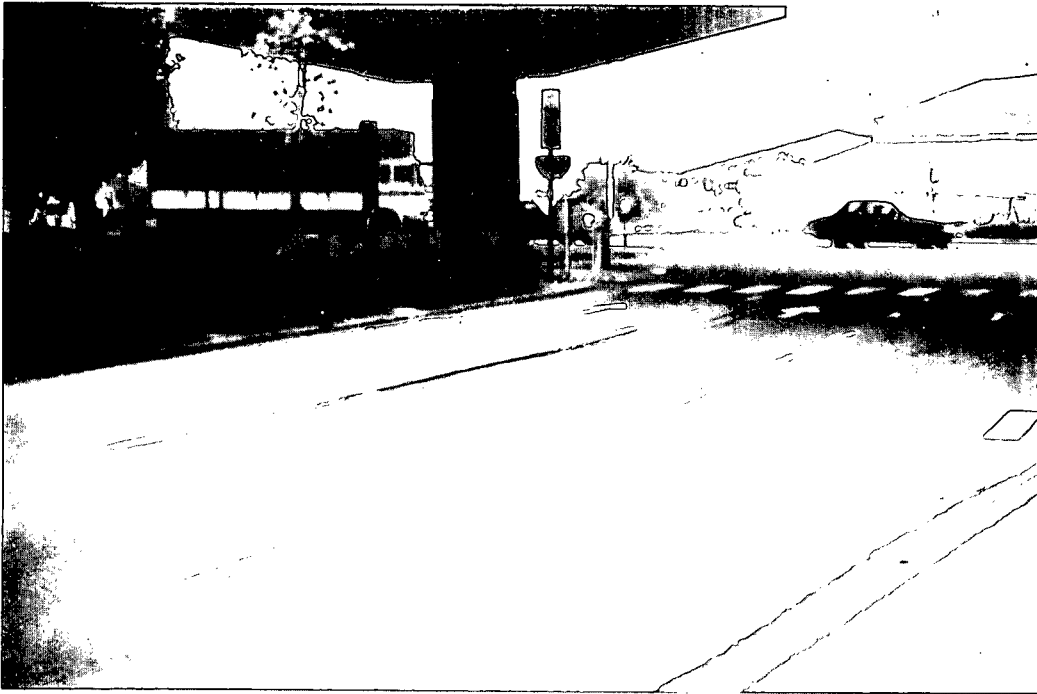
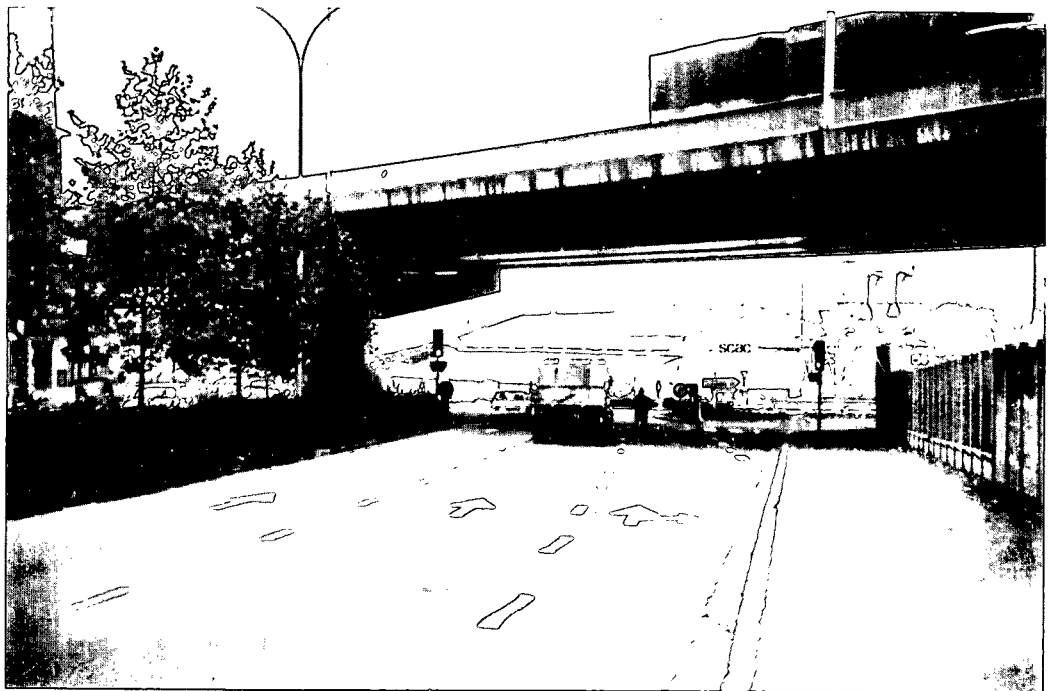
APPROCHE ROUTE DU HAVRE

Les accidents concernent donc les véhicules circulant route du Havre et se dirigeant vers la rue Mansen, qui passent à l'orange ou début de rouge dans la majorité des cas et quelquefois au rouge mais dans des conditions particulières. Les usagers circulant sur l'axe perpendiculaire semblent respecter les feux, mais il est souvent question du feu situé 50 mètres avant. Il sera important d'observer les éléments suivants :

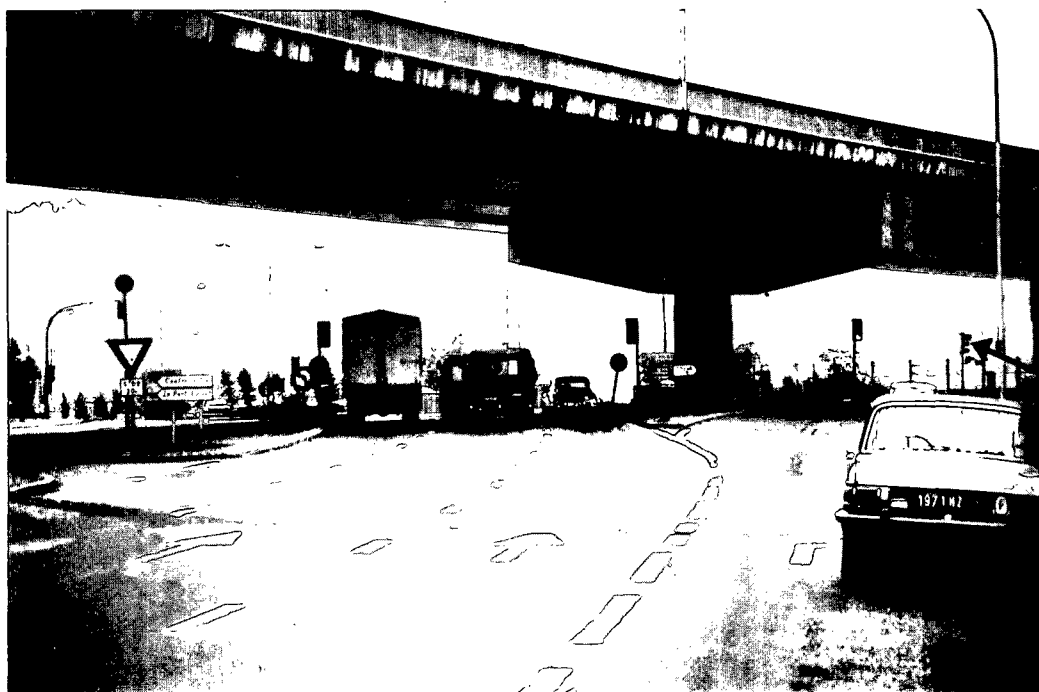
La flèche indique le feu de la route du Havre et donne une idée de la distance au centre de l'intersection

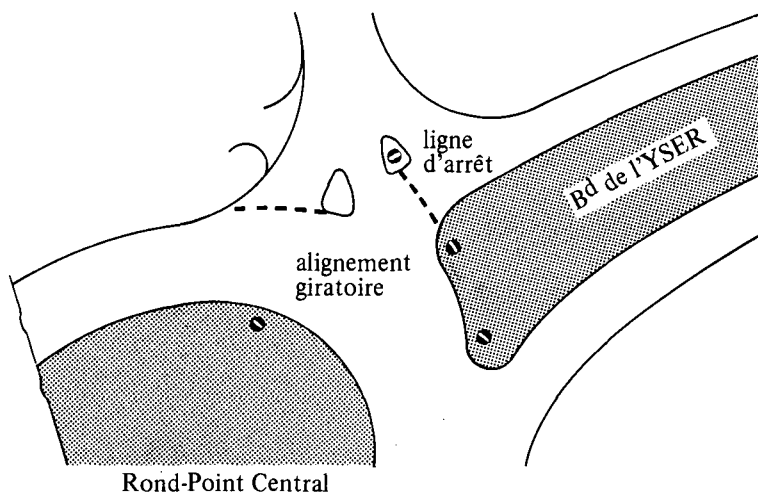
- . dans un premier temps, le flux sortant du giratoire se dirigeant vers la rue Moine,
- . dans un deuxième temps, le flux s'écoulant dans le giratoire. Ce type de situation diffère d'une entrée classique sur un giratoire, principe d'une intersection en T, et correspond à une intersection à 90° suivie d'une entrée sur le giratoire. Cette configuration a entraîné une matérialisation de la ligne d'arrêt sur le boulevard de l'Yser en retrait par rapport à l'alignement du giratoire (voir schéma ci-dessous et photo 6).

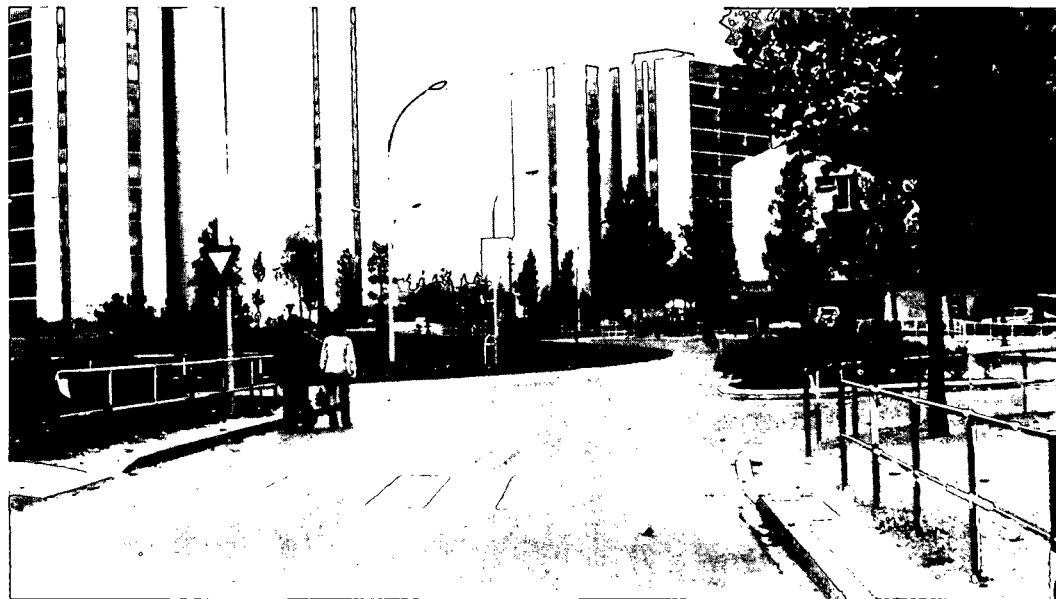
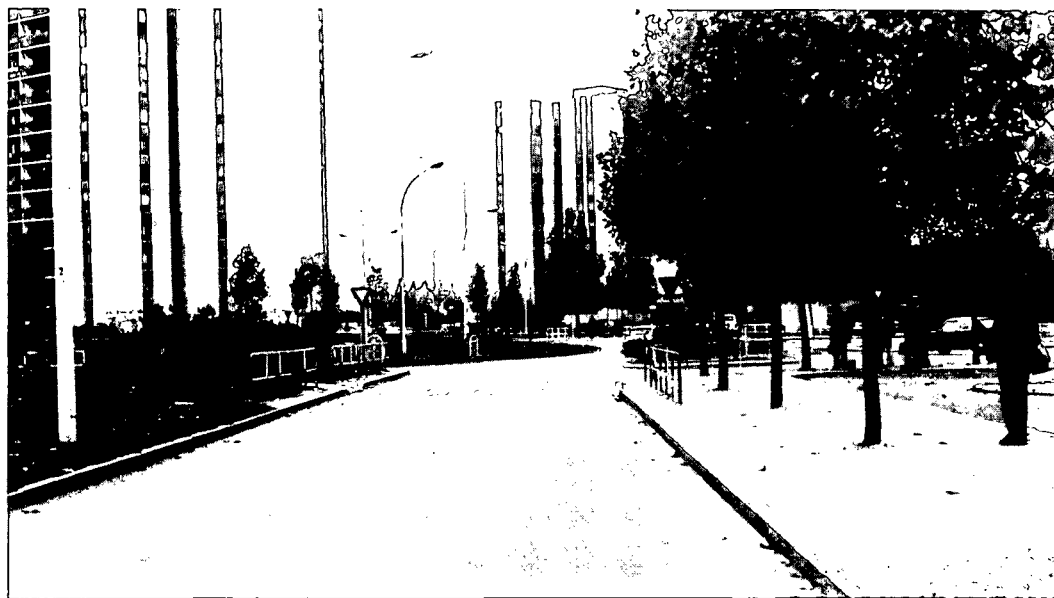
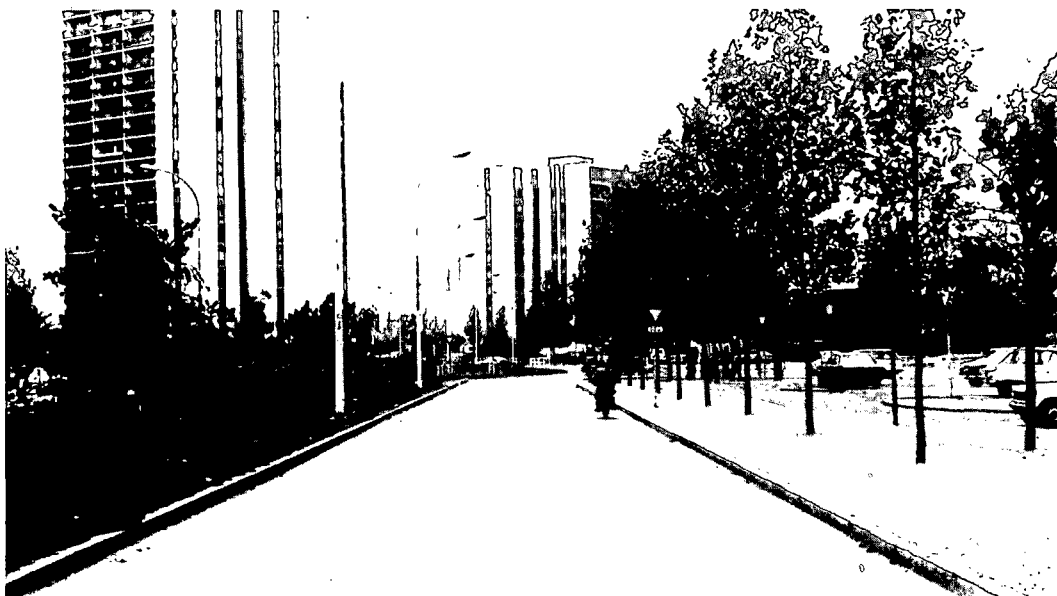
APPROCHE BOULEVARD DE L'YSER

Les usagers circulant boulevard de l'Yser s'insèrent directement dans le flux tournant si aucun véhicule ne se dirige vers la rue Moine. Dans le cas contraire, l'arrêt se fait très souvent au-delà de la ligne et les freinages sont assez « appuyés » (photo 7).

Ce comportement, induit par un arrêt matérialisé en-deçà de l'alignement du giratoire, est aggravé par le fait que les usagers se dirigeant vers la rue Moine utilisent rarement leur indicateur de direction et pratiquent des vitesses élevées du fait de leurs trajectoires presque droites.

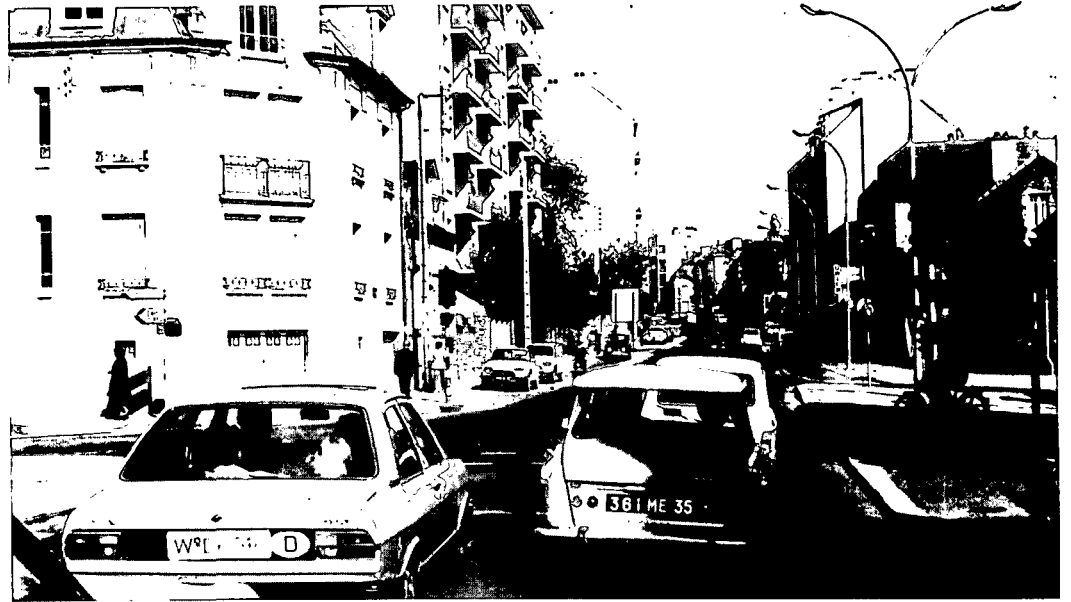
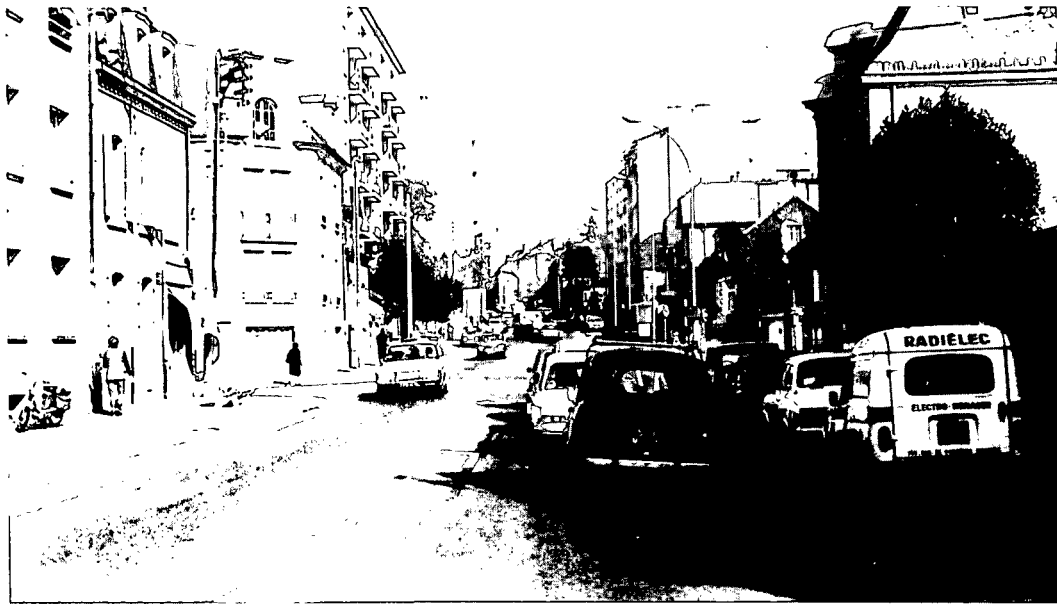
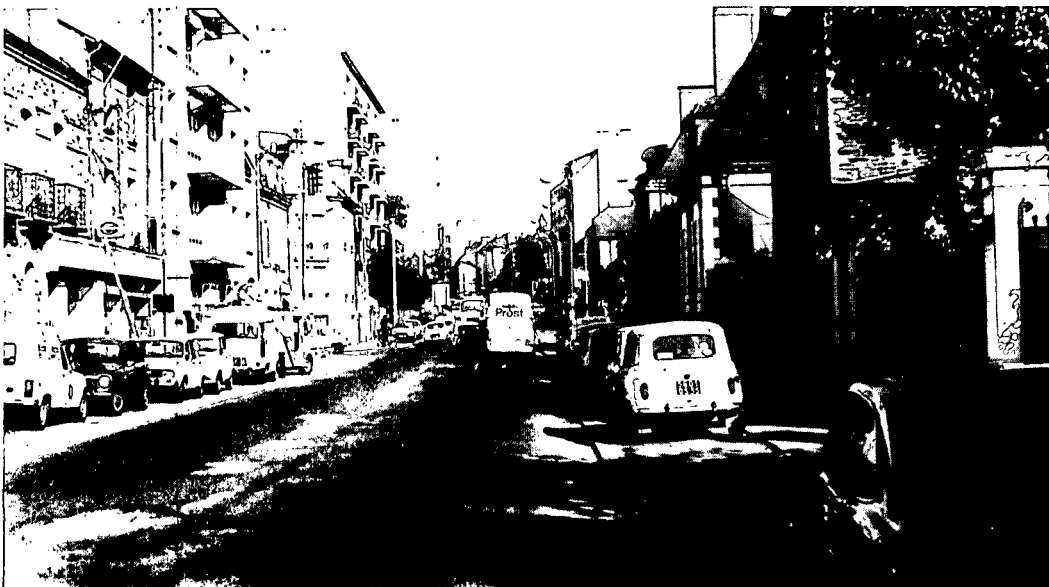
APPROCHE RUE DE FOUGERES
(Centre ville - extérieur)

**BOULEVARD VOLNEY : ligne d'effet des feux en retrait
chevauchement de la ligne de séparation des sens**
